Visite maintenance GRENOBLE

Nom client : UMICORE

ville : GRENOBLE

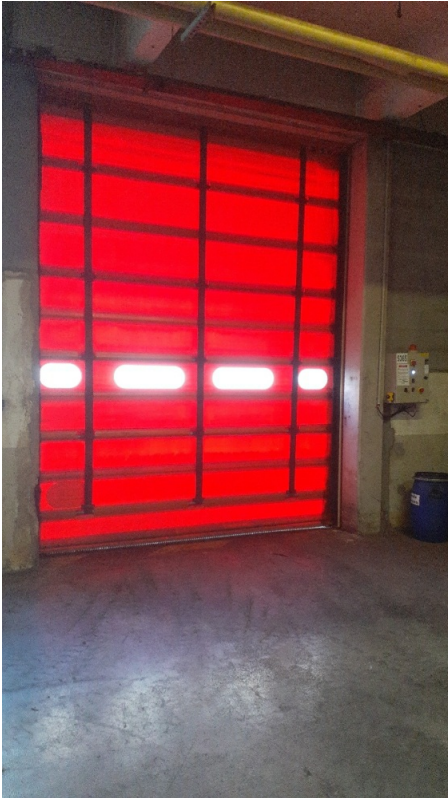
Photo équipement :

Equipement : RAP03

NATURE : Porte rapide

Etat : Rien à signaler le jour de la visite. Fonctionnement ok

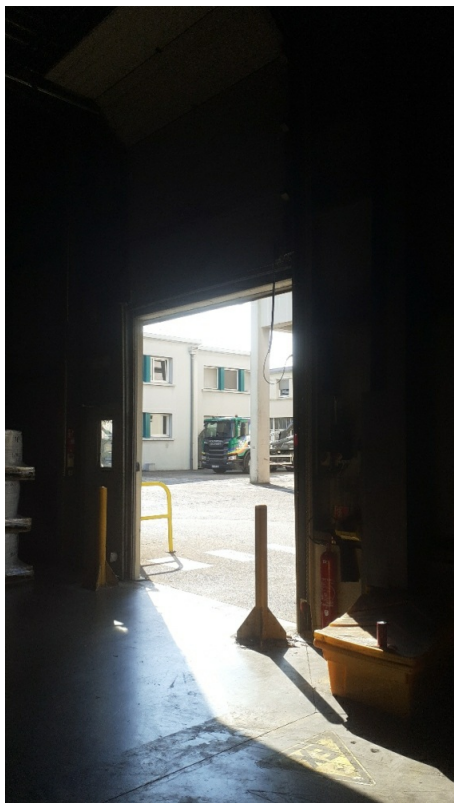
Photo équipement :

Equipement : SEC02

NATURE : Porte sectionnelle

Etat : Rien à signaler le jour de la visite. Fonctionnement ok

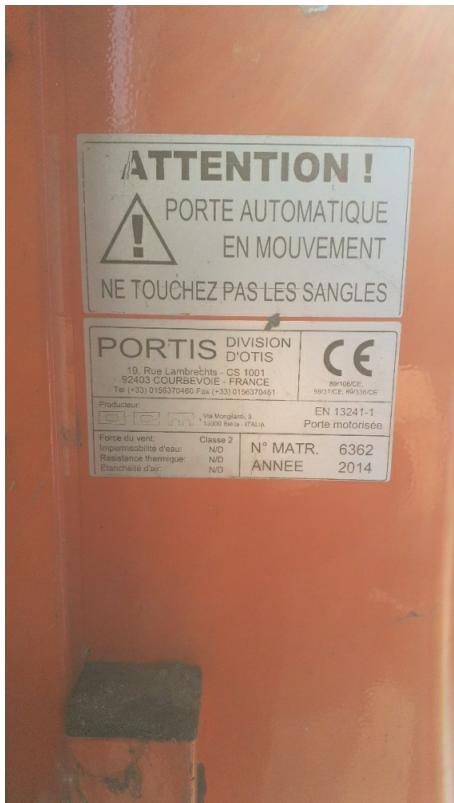
Photo plaque :

Équipement : RAP01

Marque : Ocm

Etat : Rien à signaler le jour de la visite. Fonctionnement ok
