# Visite maintenance MONTPELLIER

**Date :** 12/11/2024

**Nom client :** VINCI POUR BAUSCH ET LOMB

**ville :** MONTPELLIER

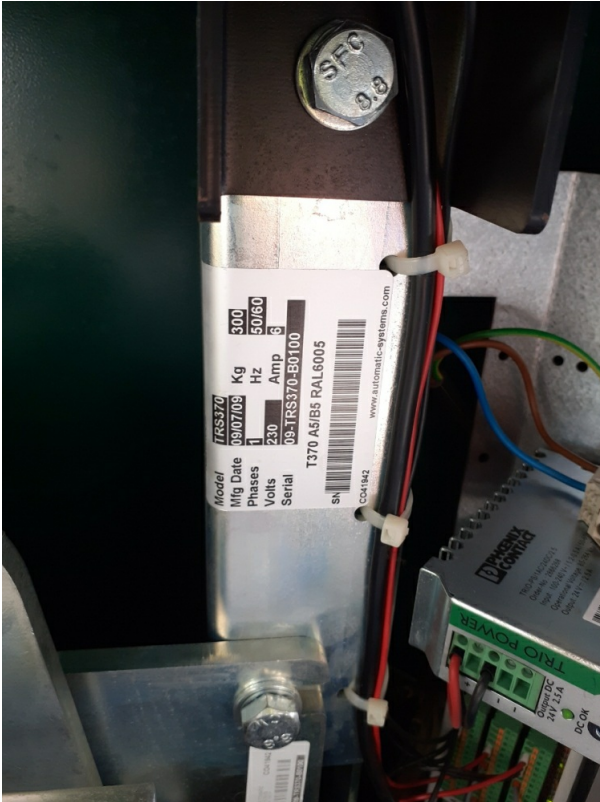
**Photo plaque :**

**Equipement :** TOU01

**Plaque signalétique :** oui

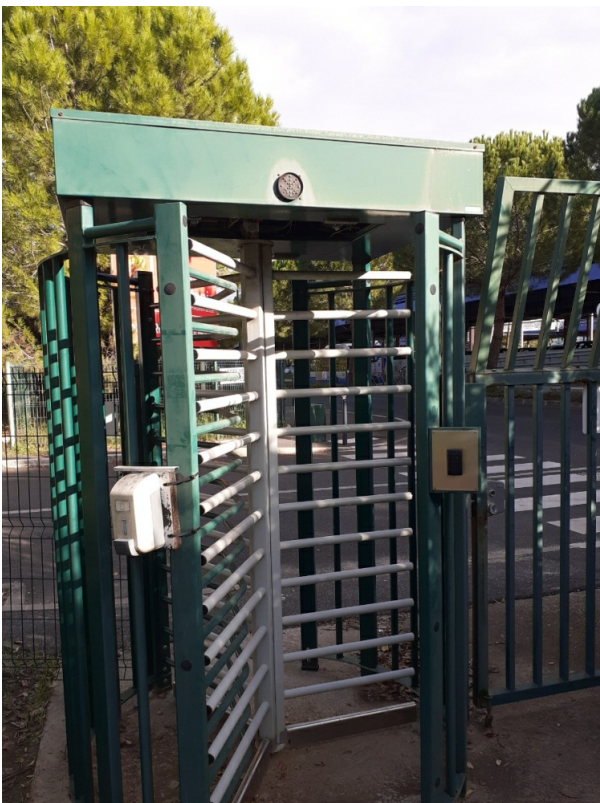
**Photo équipement :**

**VERT - AUCUNE MODIFICATION OU SAISIE DE TEXTE AUTORISE :** V
