Etat des lieux Grenoble

Liste clients : MOULIN TP BOURGOIN

Types équipements : PAU

Types de portails : Coulissant

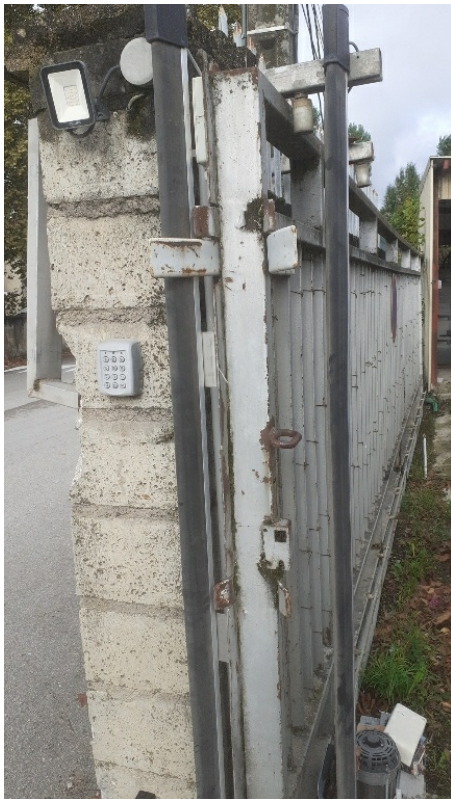
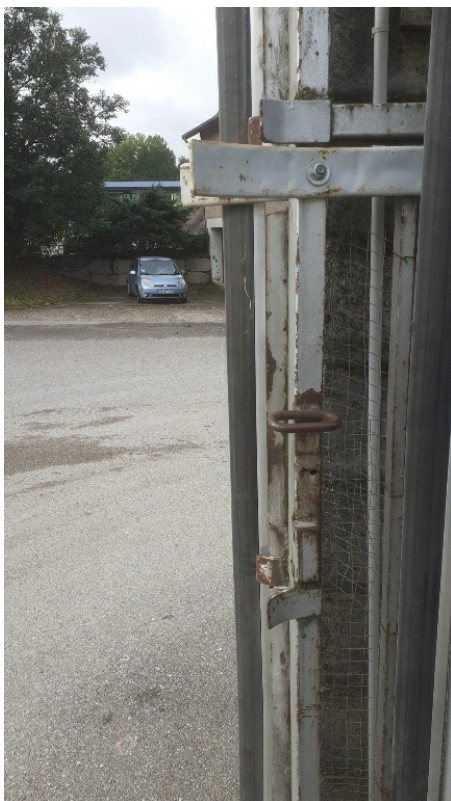
Photo :

Etat général équipement : Présence de corrosion, Présence de bord tranchant sur le vantail, Présence de partie en relief pouvant crée des zones de cisaillement , coincements, entrainements (serrure, poignée, élément décoratif, boîte au lettre..)

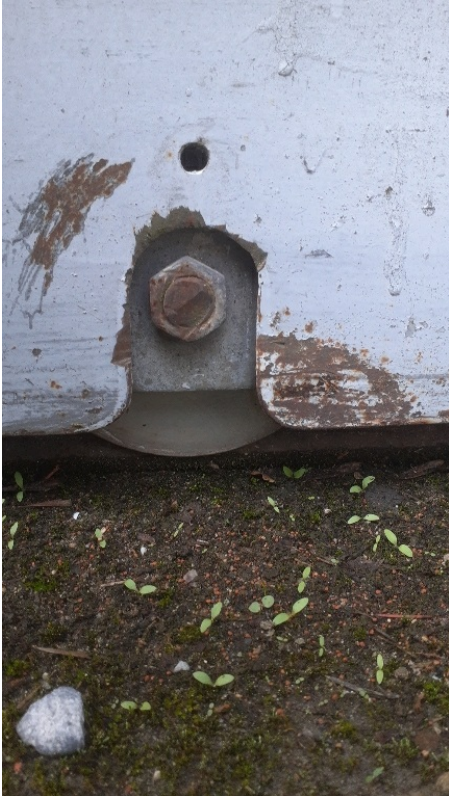
Photo espace entre rail et galet :

Espace inférieur ou égal à 8 mm entre rail et protection galets de roulement : Non satisfaisant

Distance entre le bas du portail et le rail inférieur ou le sol (en mm) : 20

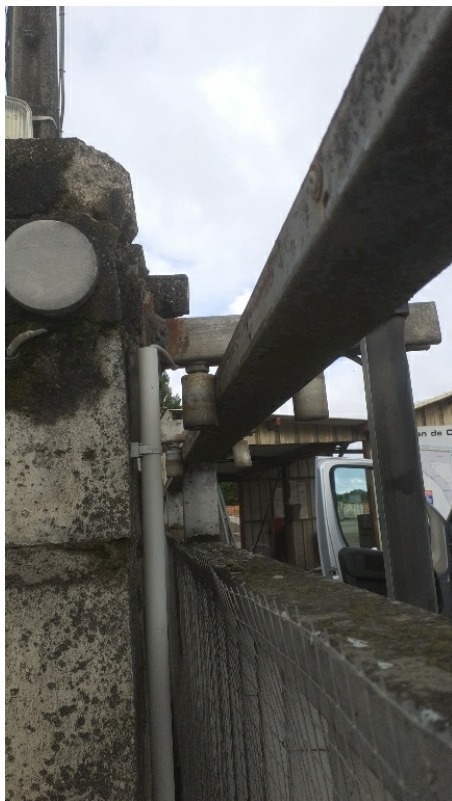
Photo galets guidage :

Espace entre le haut du portail et la platine des galets de guidage inférieur ou égal à 8mm : Satisfaisant

Espace entre le vantail et les galets de guidage inférieur ou égal à 8mm : Satisfaisant

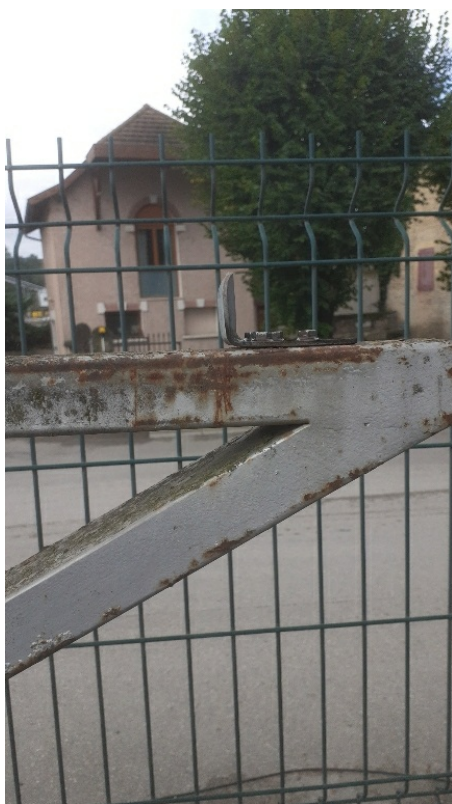
Photo butée avant :

Présence de la butée mécanique avant sur le VANTAIL : Oui

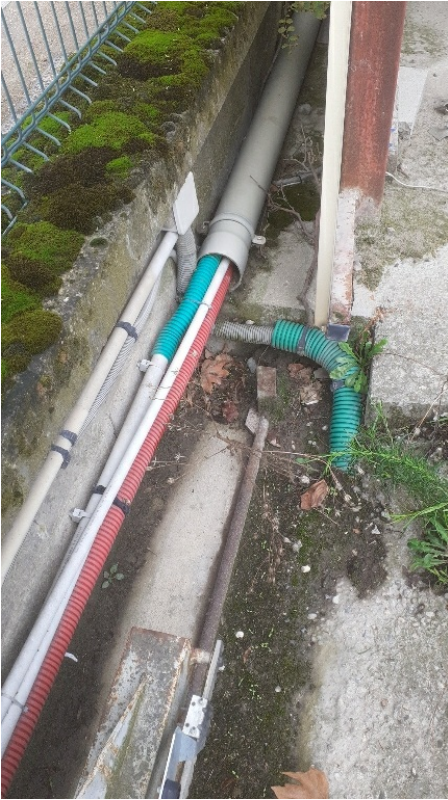
Photo butée arrière :

Présence de la butée mécanique arrière sur le VANTAIL : Oui

Vérification de l'efficacité des butées en fonctionnement manuel : Satisfaisant

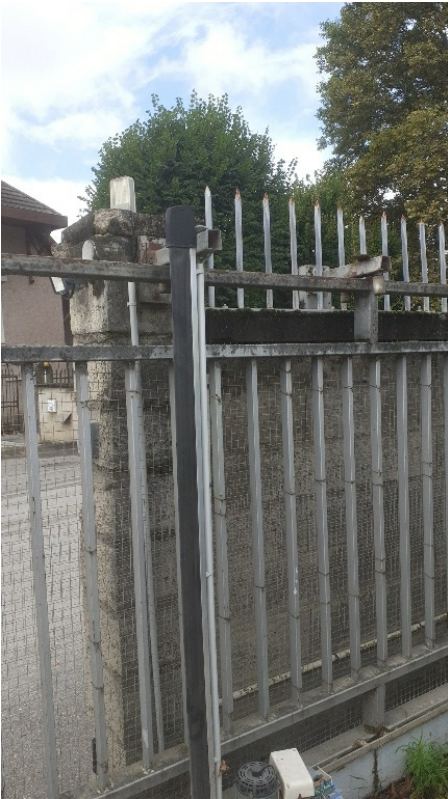
Photo système anti chute :

Présence système anti chutes : Non

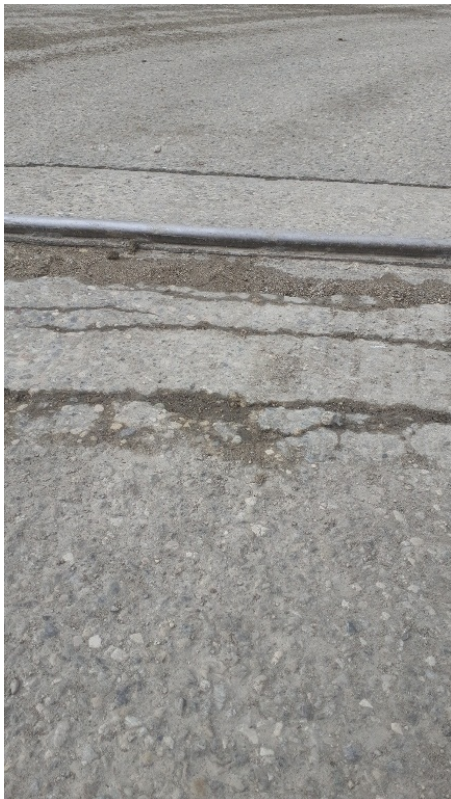
photo du seuil ou de la surélévation :

Seuil ou surélévation supérieur à 5mm ? : Oui

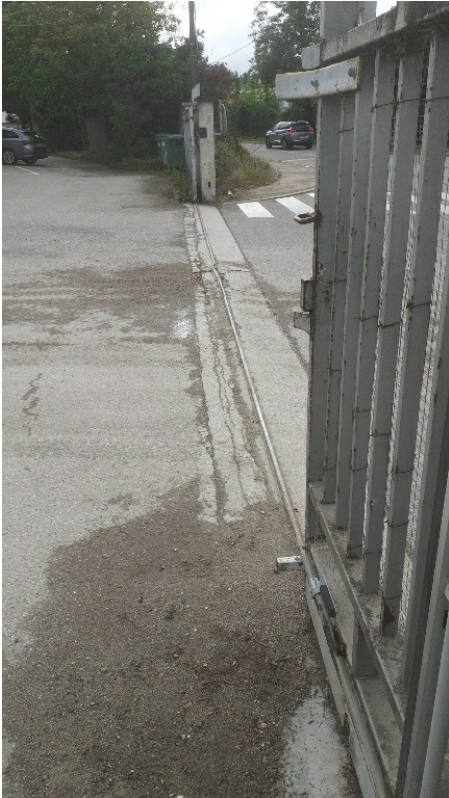
Photo du marquage au sol :

Présence marquage au sol : Non

Marquage zone de refoulement : Non

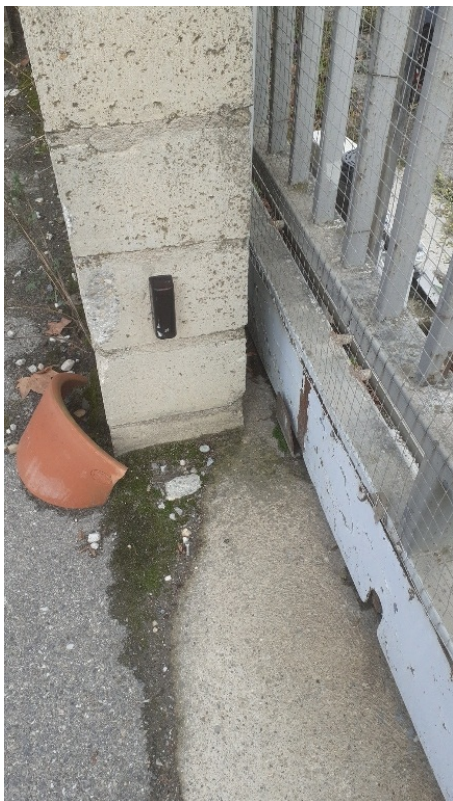
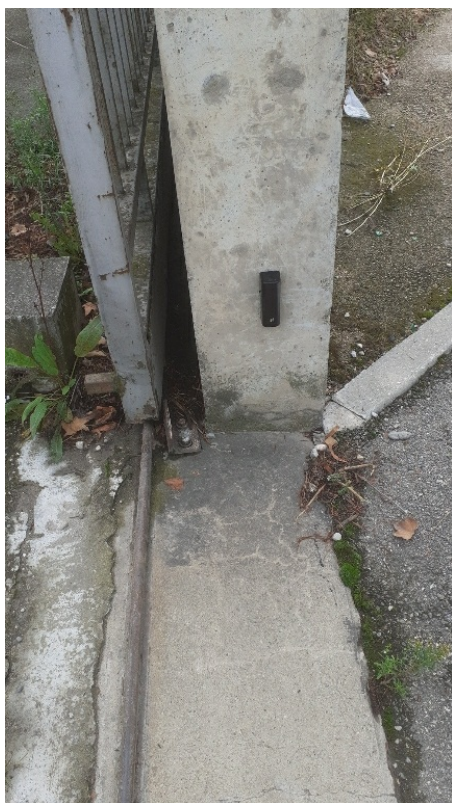
Photos cellules cotés moteur et réception :

Protection à la fermeture cellules : Extérieur

Fonctionnement cellules : Oui

Cote en A (en mm) : 250

Cote en B (en mm) : 440

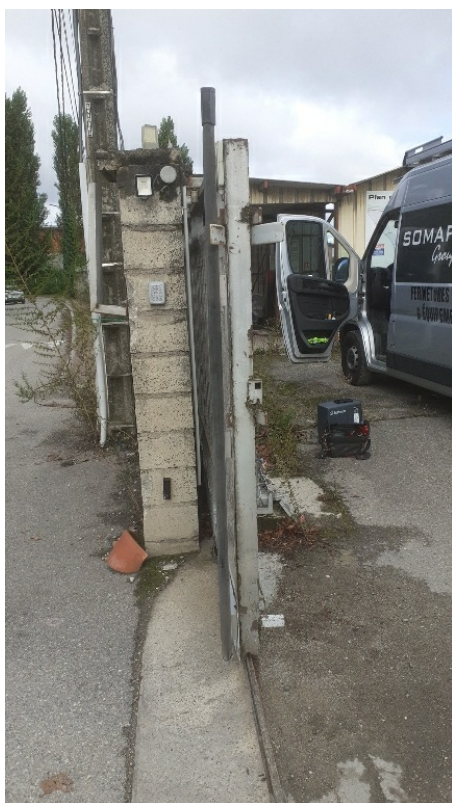
Photo général bord primaire :

Protection bord primaire : Palpeur a la fermeture fonctionnel jusqu'à 2500 mm si nécessaire

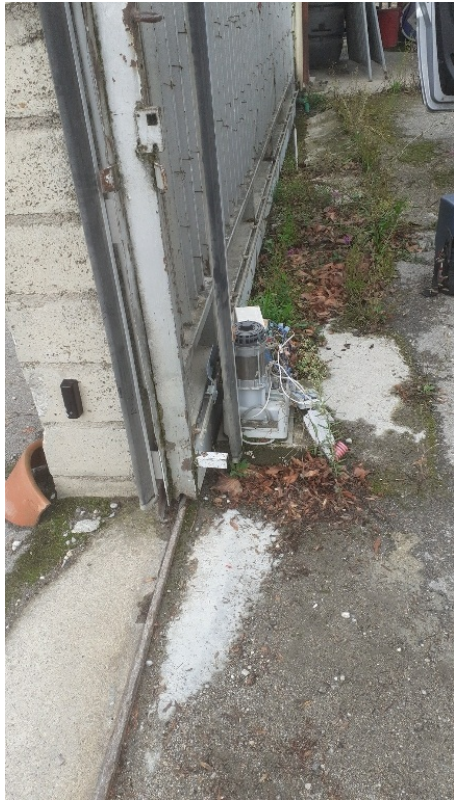
Photo moteur portail ouvert :

Protection des zones de cisaillement en M (moteur) : Oui

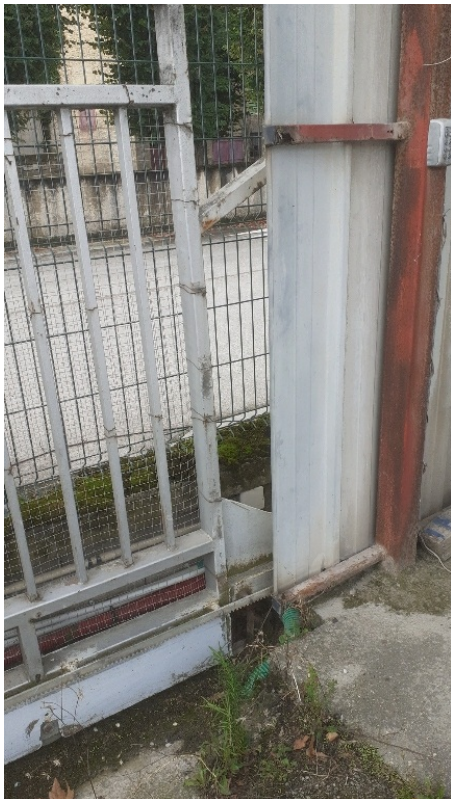
Photo zone d'écrasement :

Zone d'écrasement fin d'ouverture (distance inférieure à 500mm) : Oui

Distance de la zone en fin d'ouverture : 100
