Etat des lieux Haut de france v2

Liste clients : COM AGGLO BETHUNE DECHETTERIE ISBERGUES

Portails :

Numéro équipement : 001

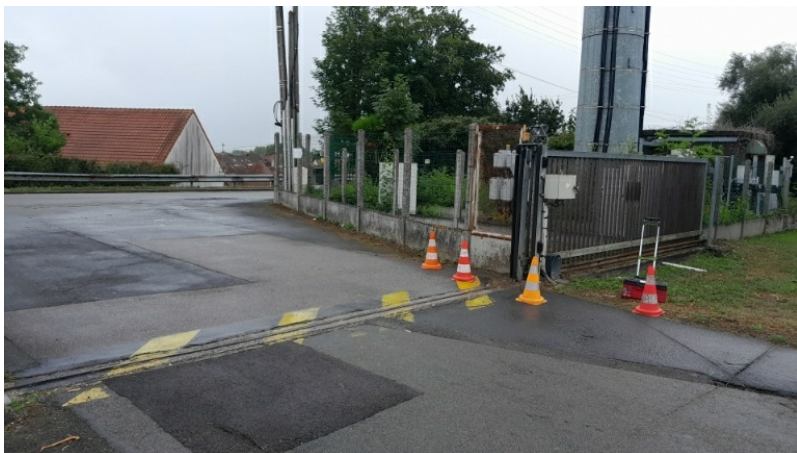
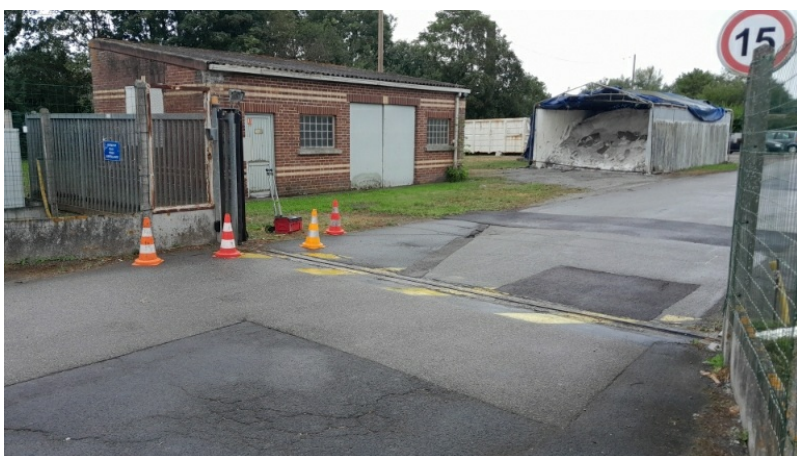
Photo :

Etat général équipement : Présence de partie en relief pouvant crée des zones de cisaillement , coincements, entraînements (serrure, poignée, élément décoratif, boîte au lettre..)

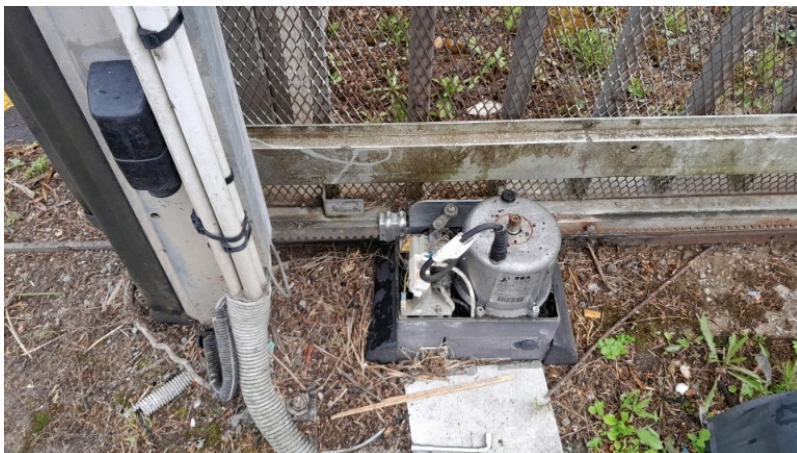
Photo motorisation et carte électronique :

Marque et modèle motorisation : sea/lepus1600 fml

Marque et modèle coffret commande : modulis3

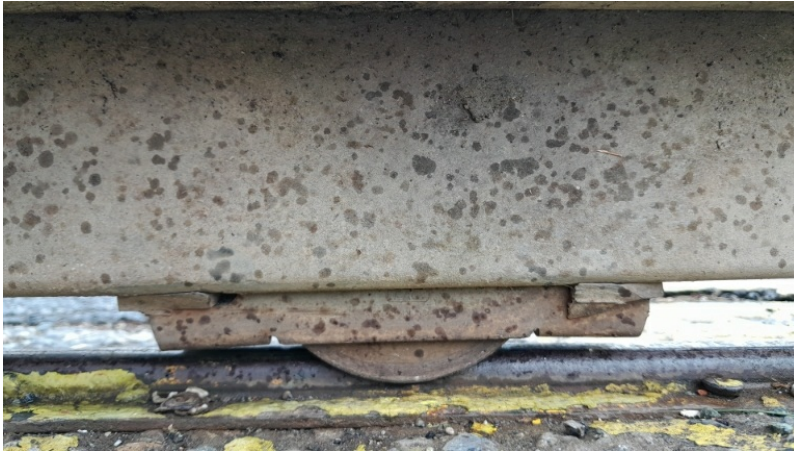
Photo espace entre rail et galet :

Espace inférieur ou égal à 8 mm entre rail et protection galets de roulement : Satisfaisant

Distance entre le bas du portail et le rail inférieur ou le sol (en mm) : 30

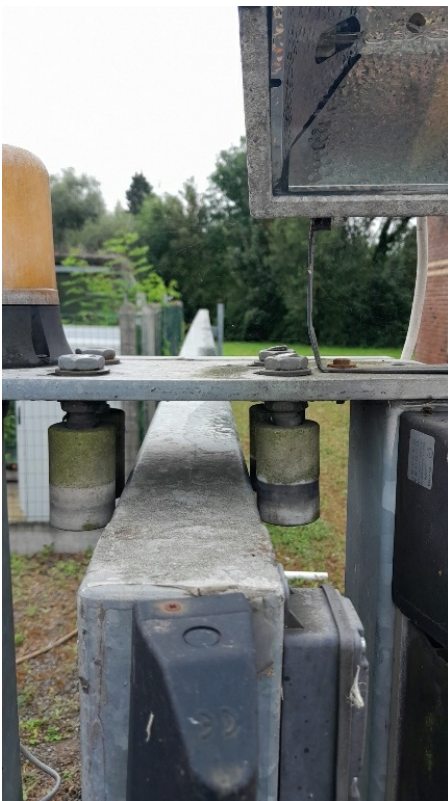
Photo galets guidage :

Espace entre le haut du portail et la platine des galets de guidage inférieur ou égal à 8mm : Non satisfaisant

Espace entre le vantail et les galets de guidage inférieur ou égal à 8mm : Satisfaisant

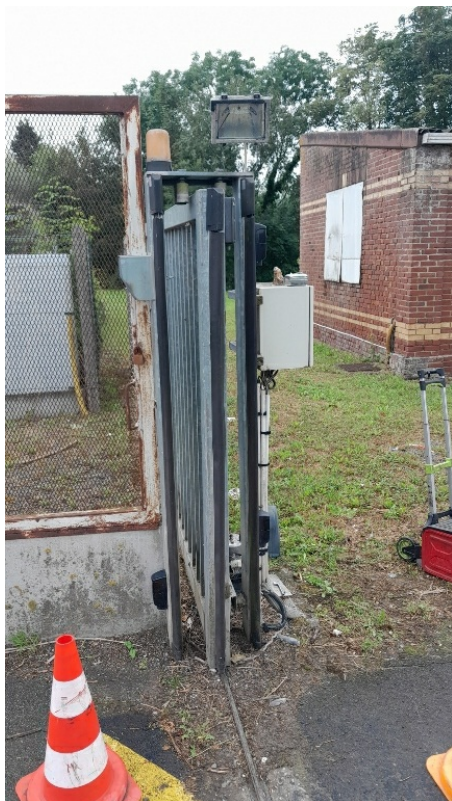
Photo système anti chute :

Présence de la butée mécanique avant sur le VANTAIL : Non

Présence de la butée mécanique arrière sur le VANTAIL : Non

Vérification de l'efficacité des butées en fonctionnement manuel : Non satisfaisant

Présence système anti chutes : Oui

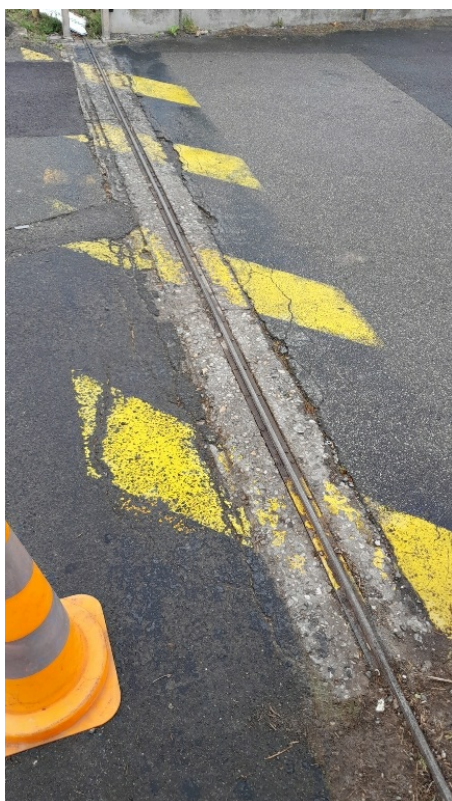
photo du seuil ou de la surélévation :

Seuil ou surélévation supérieur à 5mm ? : Oui

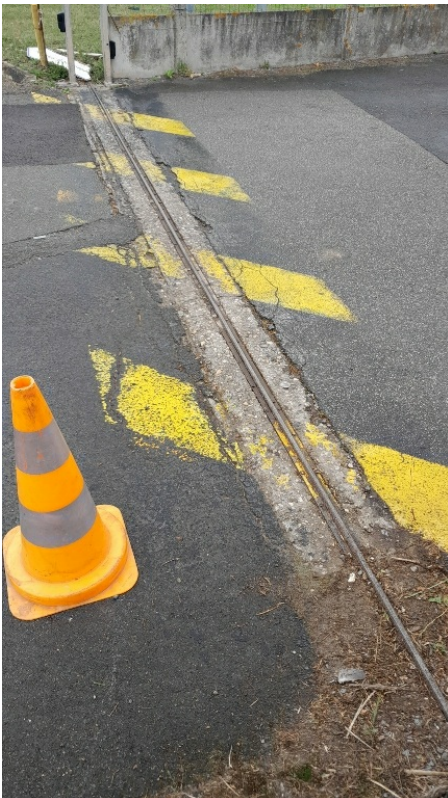
Photo du marquage au sol :

Présence marquage au sol : Oui

Marquage zone de refoulement : Non

Etat du marquage : Partiellement effacé

Conformité marquage au sol, bandes jaunes et noirs inclinés à 45° et de dimensions égales entre elles avec minimum 50% de jaune, augmenté de 200mm dans toutes les directions : Non

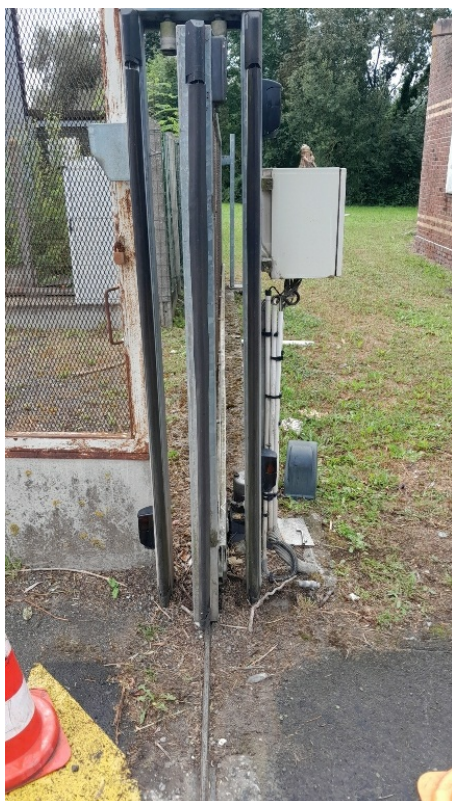
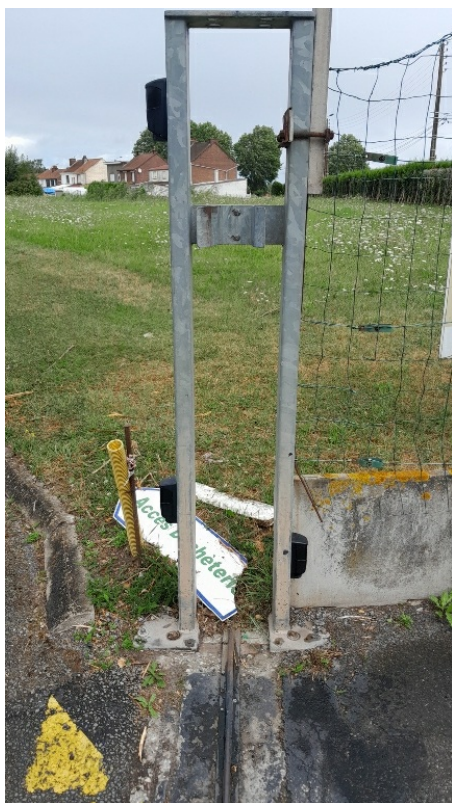
Photos cellules cotés moteur et réception :

Protection à la fermeture cellules : Les 2

Fonctionnement cellules : Oui

Cote en A (en mm) : 170

Cote en B (en mm) : 300

Cote en C (en mm) : 480/1550

Cote en D (en mm) : 170

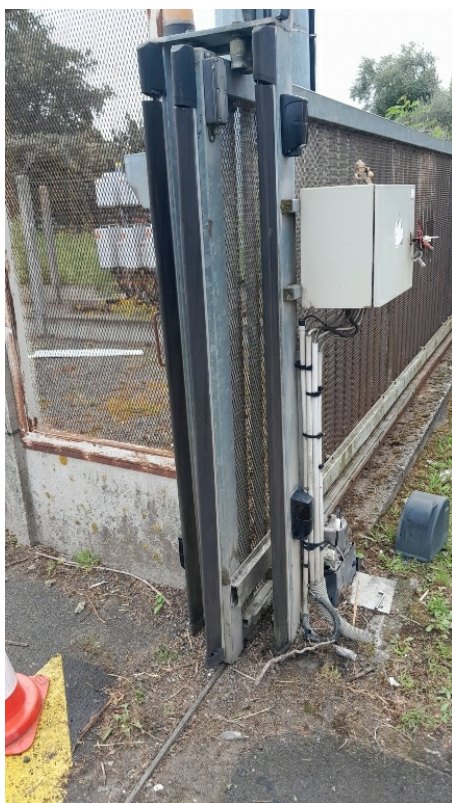
Photo général bord primaire :

Protection bord primaire : Palpeur a la fermeture fonctionnel jusqu'à 2500 mm si nécessaire

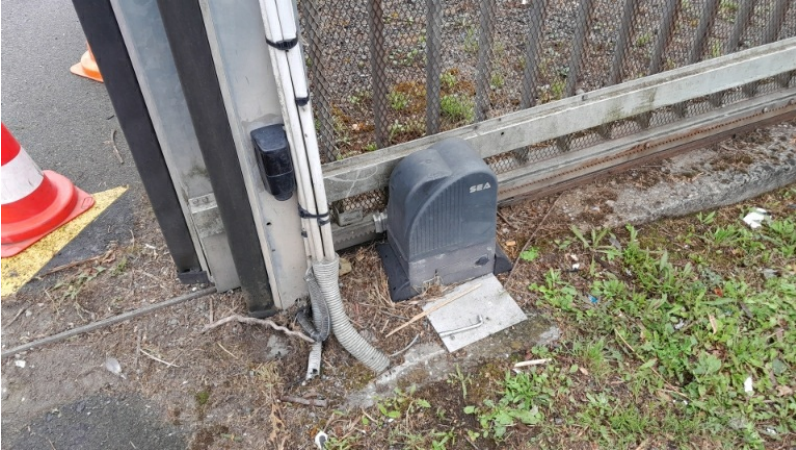
Photo moteur portail ouvert :

Protection des zones de cisaillement en M (moteur) : Non

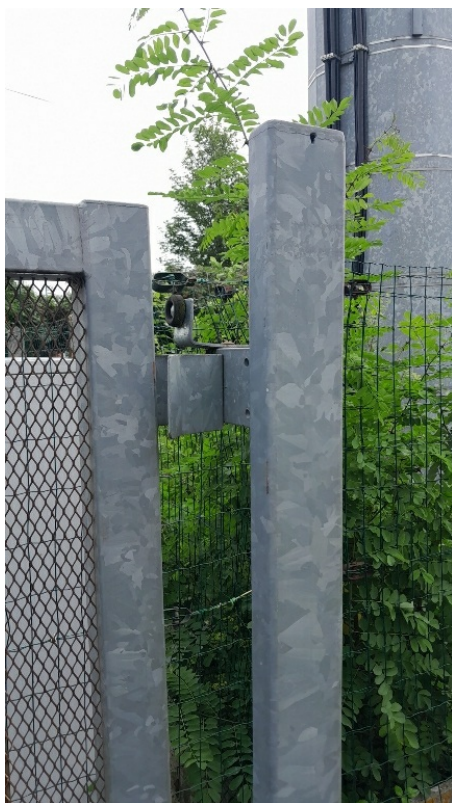
Photo zone d'écrasement :

Zone d'écrasement fin d'ouverture (distance inférieure à 500mm) : Oui

Distance de la zone en fin d'ouverture : 90
