Etat des lieux Grenoble

Liste clients : PCAS

ville : BOURGOIN JALLIEU

Types équipements : PAU

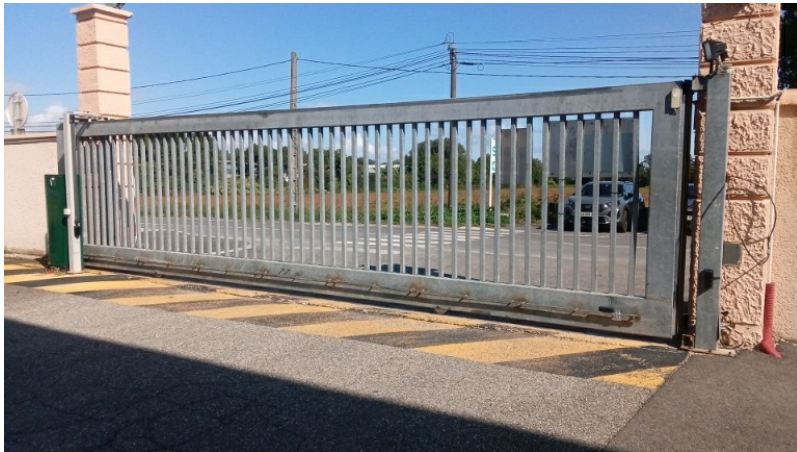
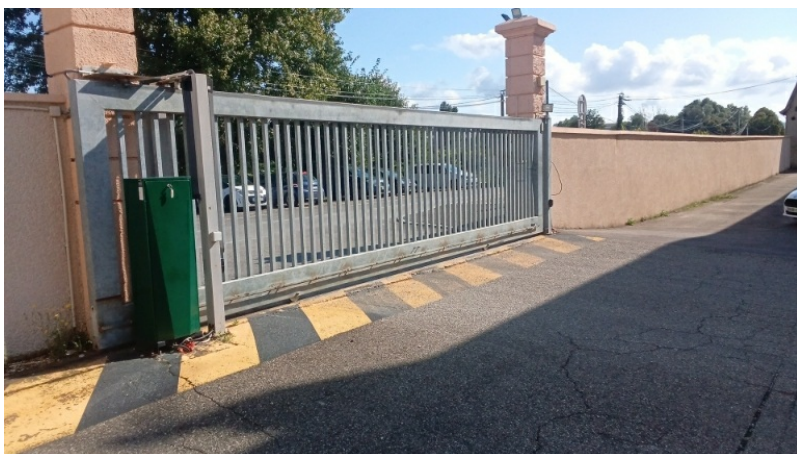
Photo :

Etat général équipement : Présence de corrosion, Déformations du vantail ou des poteaux

Plaque identification : Absente

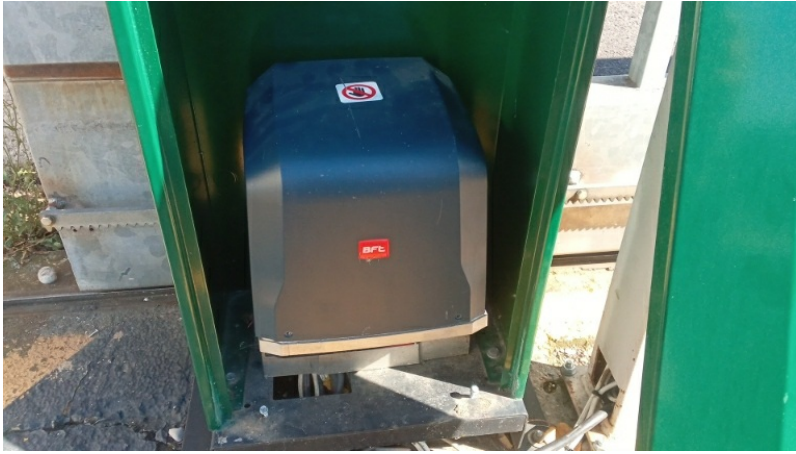
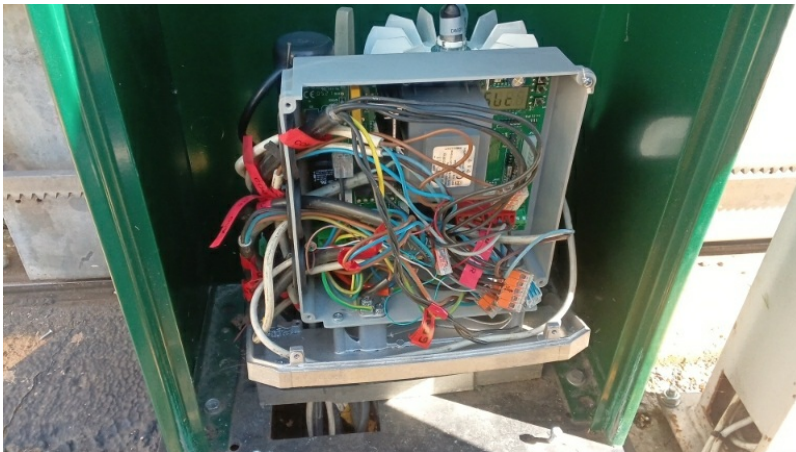
Photo motorisation et carte électronique :

Marque et modèle motorisation : bft icaro

Marque et modèle coffret commande : bft leo B CBB

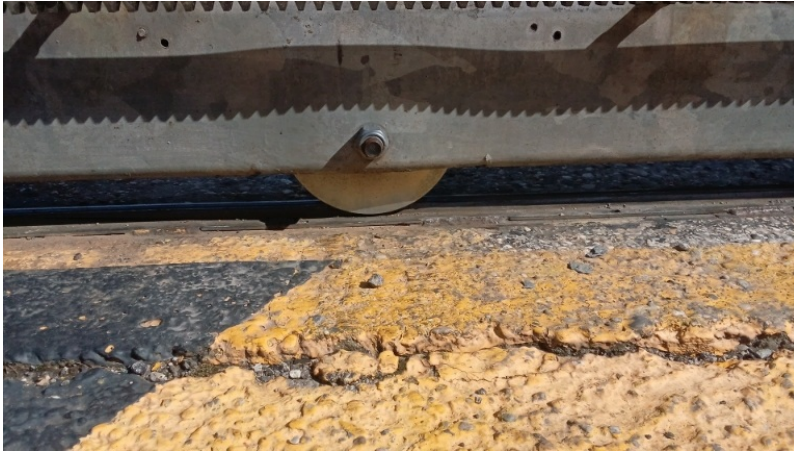
Photo espace entre rail et galet :

Espace inférieur ou égal à 8 mm entre rail et protection galets de roulement : Non satisfaisant

Distance entre le bas du portail et le rail inférieur ou le sol (en mm) : 40

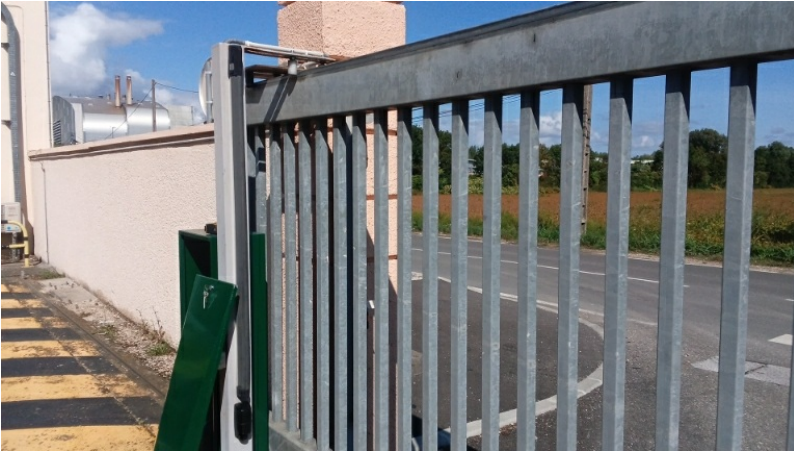
Photo système anti chute :

Présence de la butée mécanique avant sur le VANTAIL : Non

Présence de la butée mécanique arrière sur le VANTAIL : Non

Vérification de l'efficacité des butées en fonctionnement manuel : Non satisfaisant

Présence système anti chutes : Oui

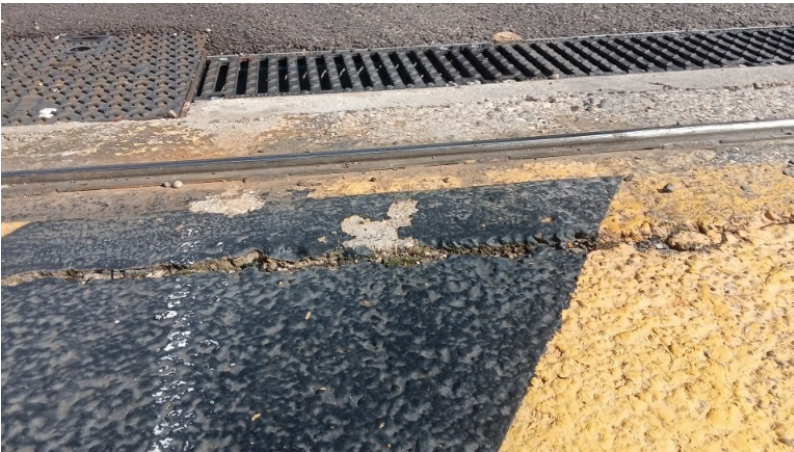
photo du seuil ou de la surélévation :

Seuil ou surélévation supérieur à 5mm ? : Oui

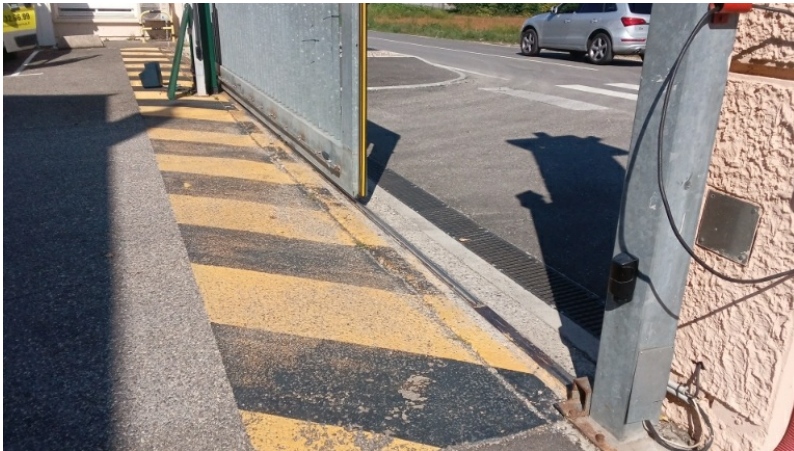
Photo du marquage au sol :

Présence marquage au sol : Oui

Etat du marquage : Bien visible

Conformité marquage au sol, bandes jaunes et noirs inclinés à 45° et de dimensions égales entre elles avec minimum 50% de jaune, augmenté de 200mm dans toutes les directions : Non

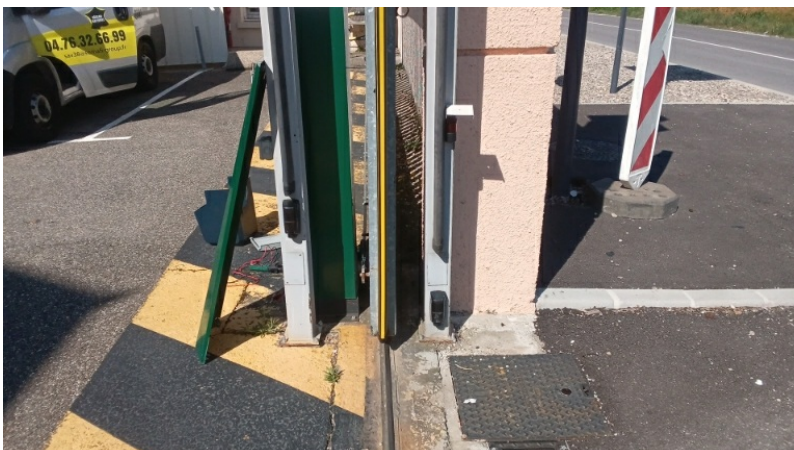
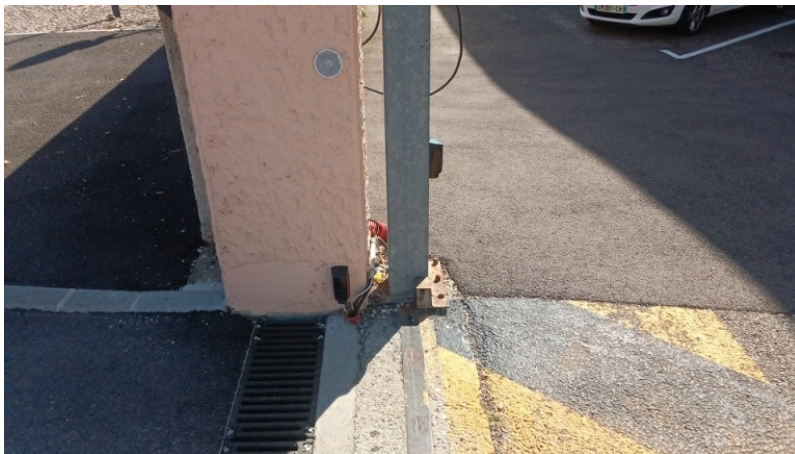
Photos cellules cotés moteur et réception :

Protection à la fermeture cellules : Intérieur, Extérieur, Cellules supplémentaires

Fonctionnement cellules : Oui

Cote en A (en mm) : 250

Cote en B (en mm) : 150

Cote en C (en mm) : 100

Cote en D (en mm) : 560

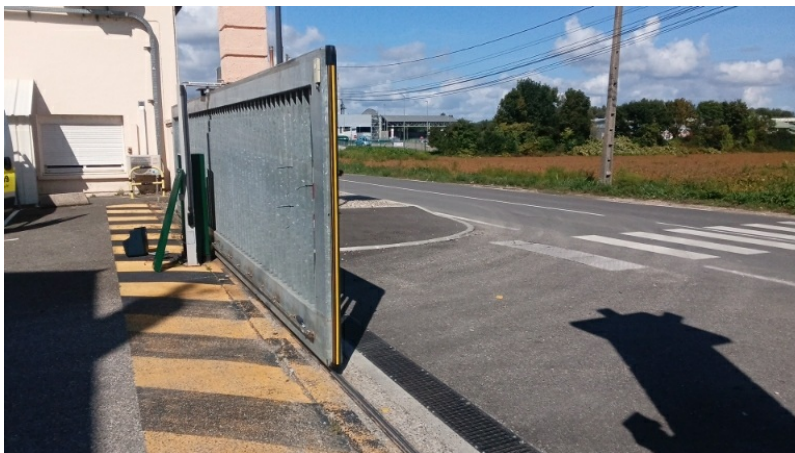
Photo général bord primaire :

Protection bord primaire : Palpeur a la fermeture fonctionnel jusqu'à 2500 mm si nécessaire

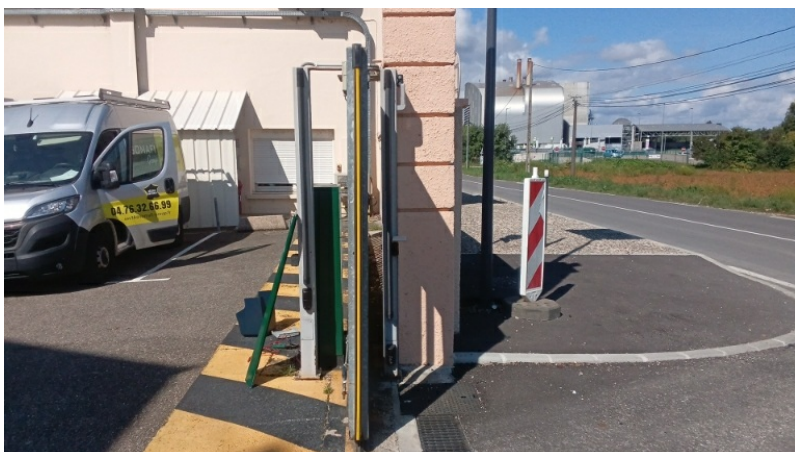
Photo générale bord secondaire :

Protection bord secondaire : Palpeur non fonctionnel ou trop court

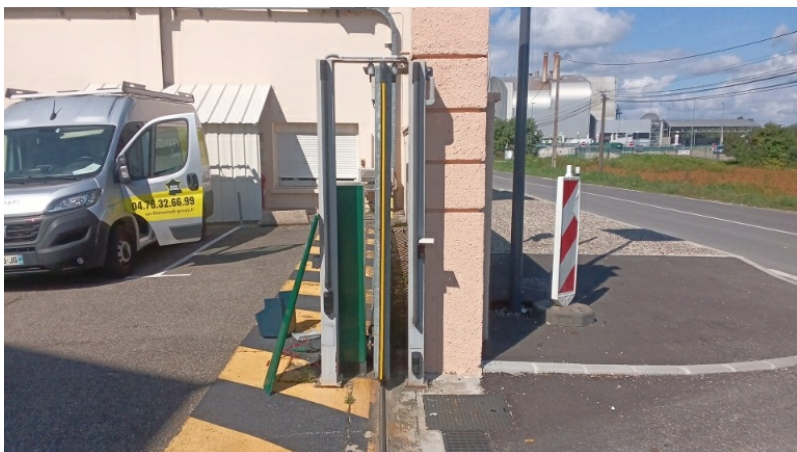
Photo moteur portail ouvert :

Protection des zones de cisaillement en M (moteur) : Non

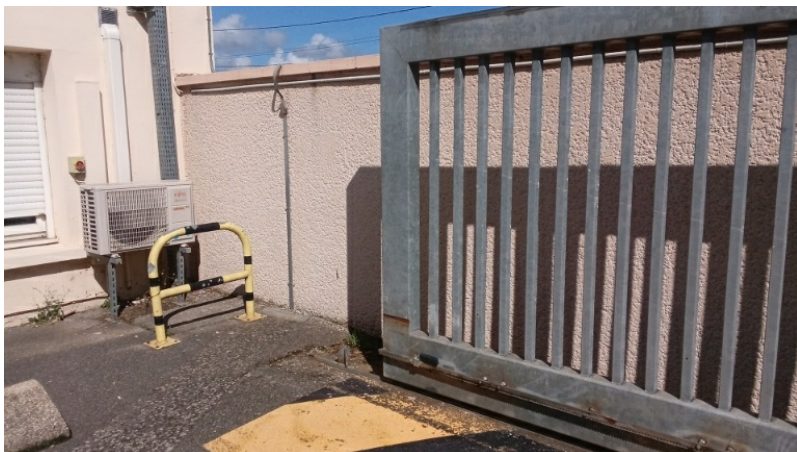
Photo zone d'écrasement :

Distance entre la cloture extérieur et le vantail (D1) (en mm) : 400

Distance entre les barreaux du vantail (en mm) : 100

Zone d'écrasement fin d'ouverture (distance inférieure à 500mm) : Non
