# Etat des lieux Haut de france v2

**Liste clients :** ELEC INDUS

**ville :** LOISON SOUS LENS

**Types équipements :** PAU

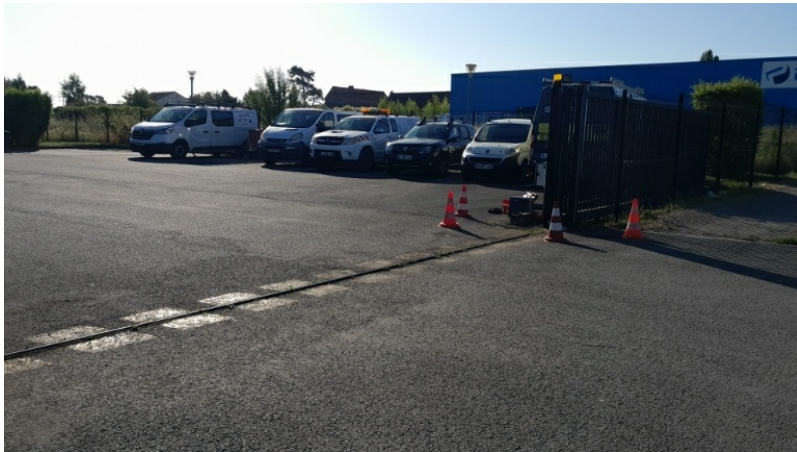
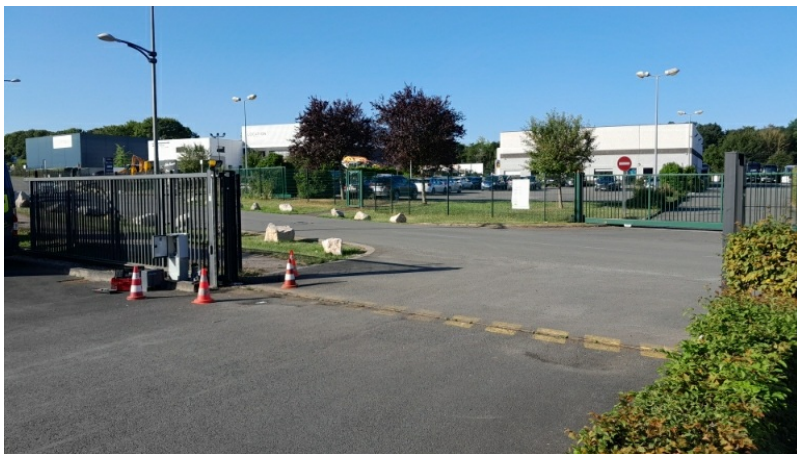
**Photo :**

**Etat général équipement :** Présence de partie en relief pouvant crée des zones de cisaillement , coincements, entraînements (serrure, poignée, élément décoratif, boîte au lettre..)

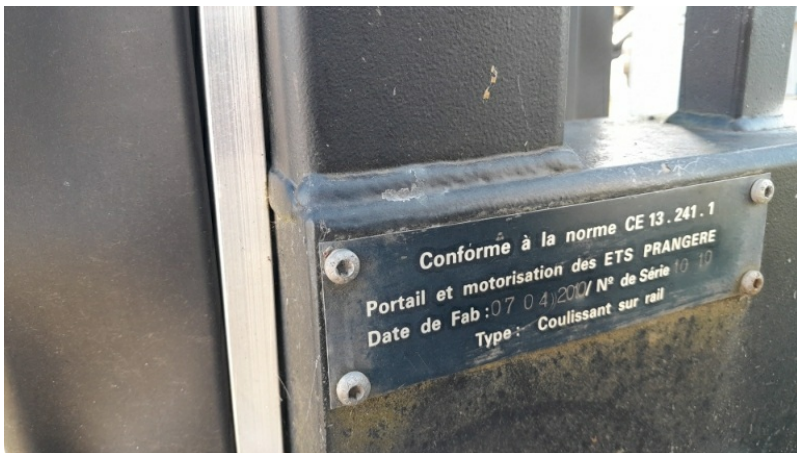
**Photo plaque identification :**

**Plaque identification :** Présente et lisible

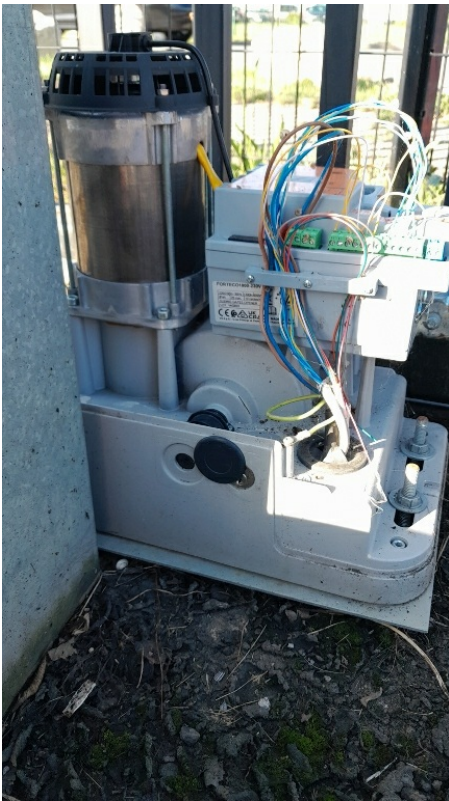
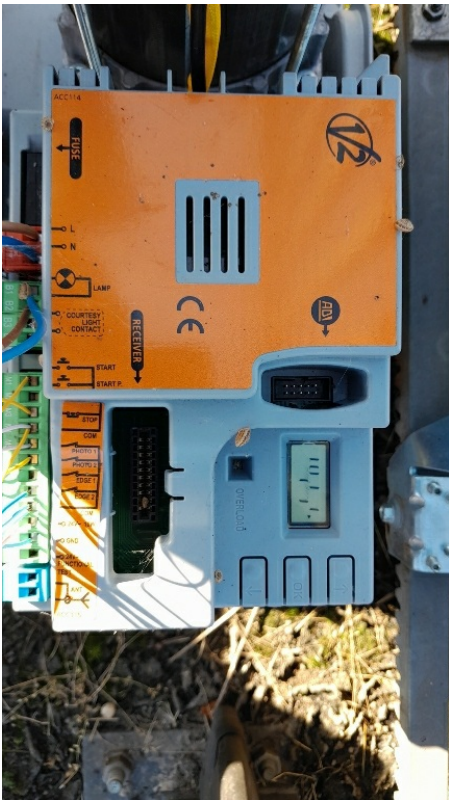
### Photo motorisation et carte électronique :

**Marque et modèle motorisation :** forteco/1800

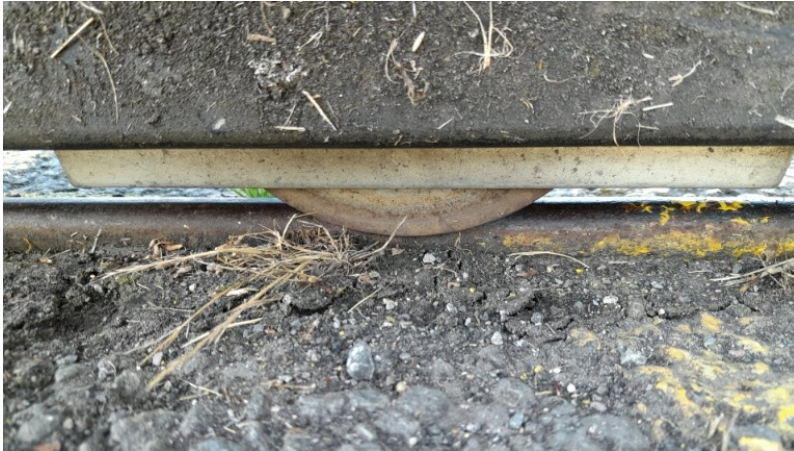
**Photo espace entre rail et galet :**

**Espace inférieur ou égal à 8 mm entre rail et protection galets de roulement :** Satisfaisant

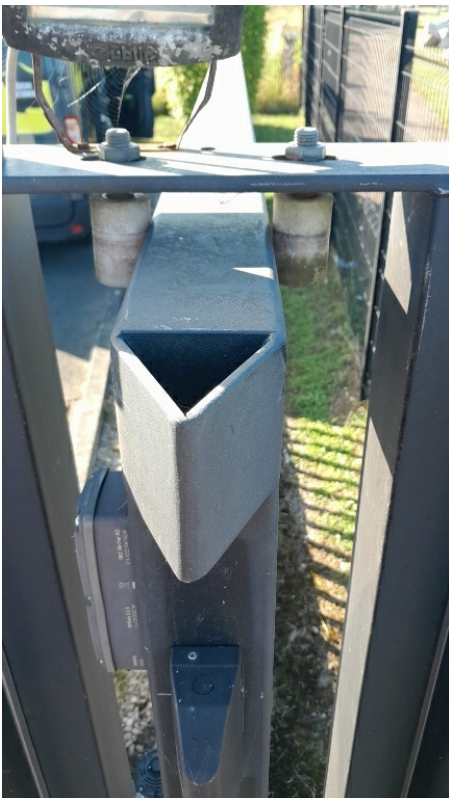
**Photo galets guidage :**

**Espace entre le haut du portail et la platine des galets de guidage inférieur ou égal à 8mm :** Non satisfaisant

**Espace entre le vantail et les galets de guidage inférieur ou égal à 8mm :** Satisfaisant

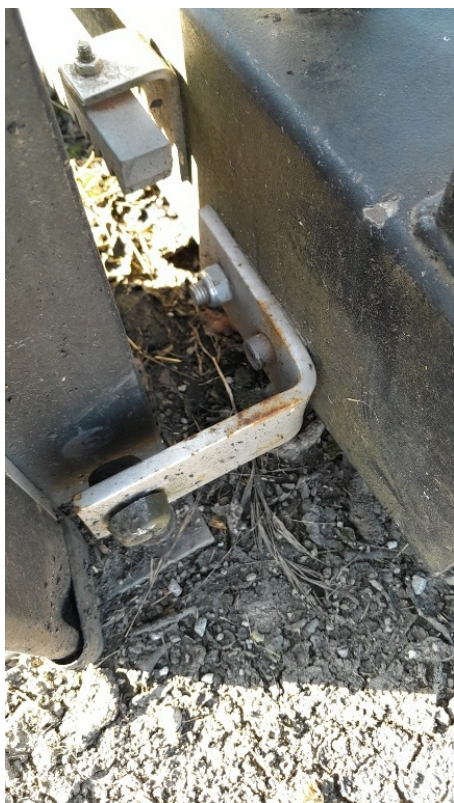
**Photo butée avant :**

**Présence de la butée mécanique avant sur le VANTAIL : Oui**

**Présence de la butée mécanique arrière sur le VANTAIL : Non**

**Vérification de l'efficacité des butées en fonctionnement manuel : Non satisfaisant**

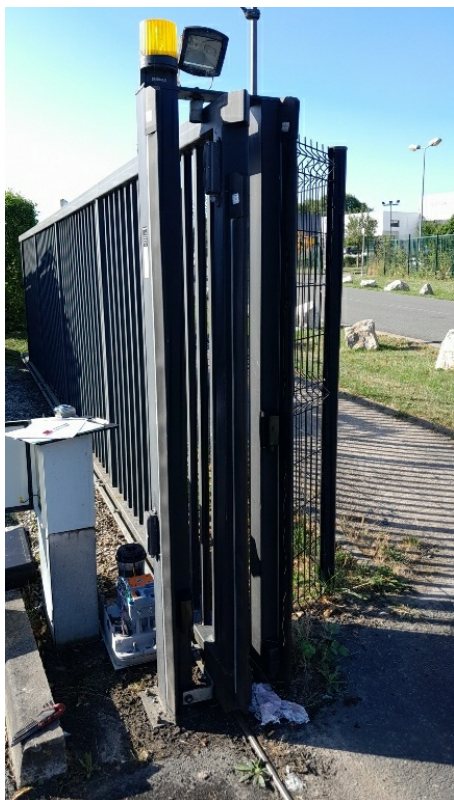
**Photo système anti chute :**

**Présence système anti chutes : Oui**

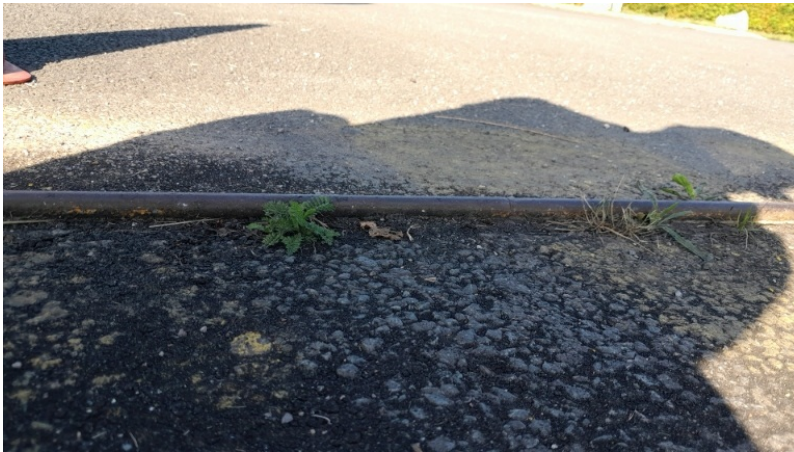
**photo du seuil ou de la surélévation :**

**Seuil ou surélévation supérieur à 5mm ? : Oui**

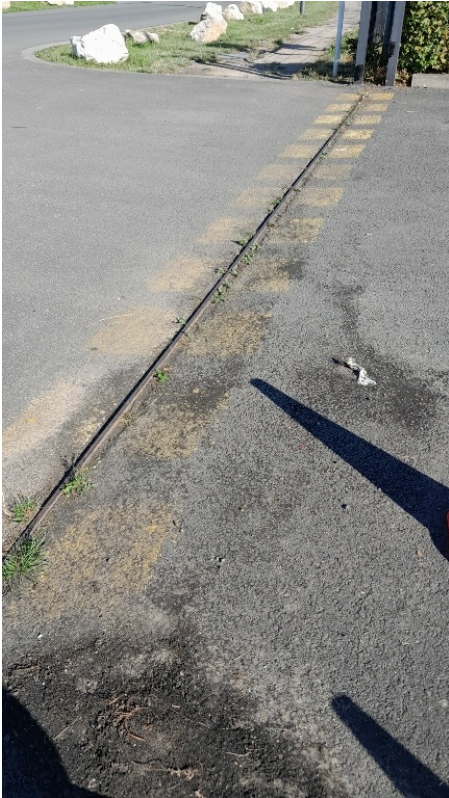
Photo du marquage au sol :

**Présence marquage au sol : Oui**

**Marquage zone de refoulement : Non**

**Etat du marquage : Partiellement effacé**

**Conformité marquage au sol, bandes jaunes et noirs inclinés à 45° et de dimensions égales entre elles avec minimum 50% de jaune, augmenté de 200mm dans toutes les directions : Non**

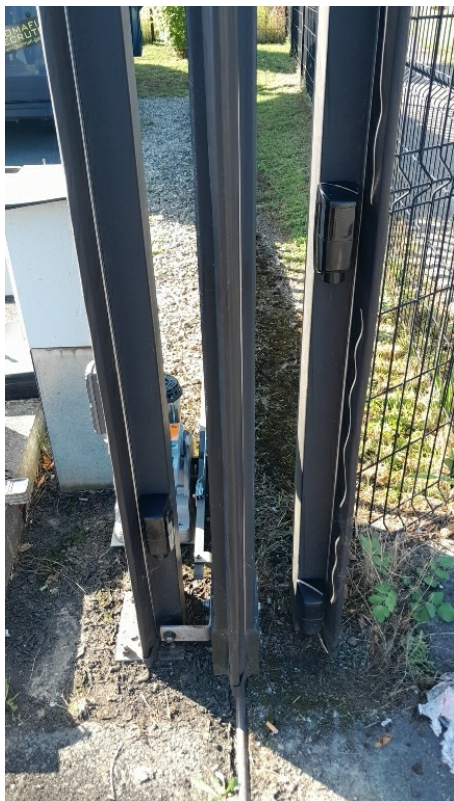
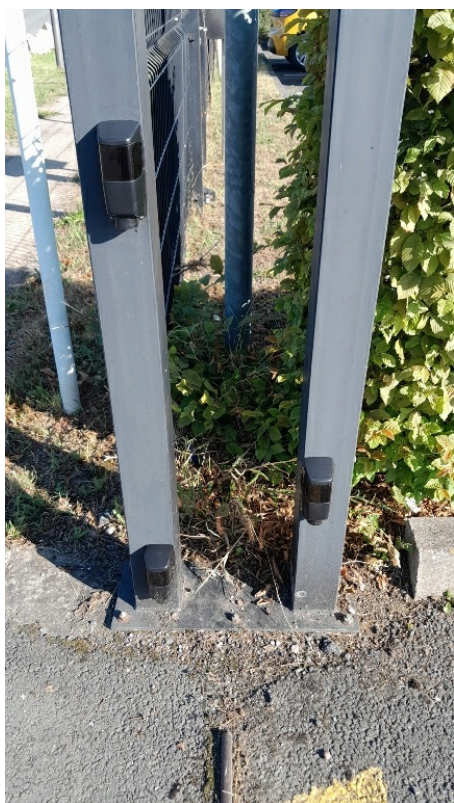
**Photos cellules cotés moteur et réception :**

Protection à la fermeture cellules : Les 2

Fonctionnement cellules : Oui

Cote en A (en mm) : 125

Cote en B (en mm) : 160/1020

Cote en C (en mm) : 110

Cote en D (en mm) : 420

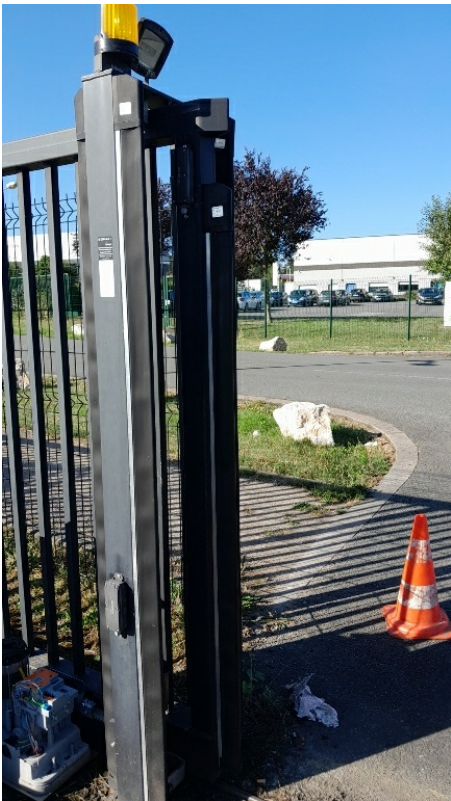
Photo général bord primaire :

**Protection bord primaire :** Palpeur non fonctionnel ou trop court

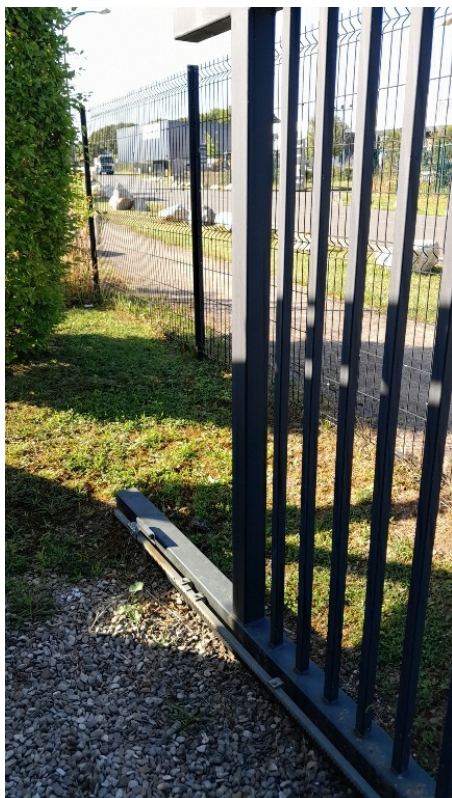
**Photo zone d'écrasement :**

**Zone d'écrasement fin d'ouverture (distance inférieure à 500mm) : Non**
