Visite maintenance GRENOBLE

Nom client : ADAPEI JANET

Equipement : RAP01

NATURE : Porte rapide

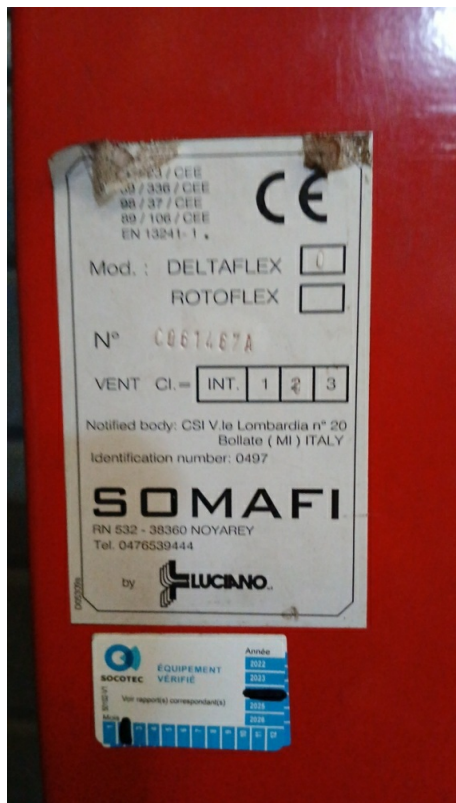
Photo plaque :

N° de série : C061467A

Marque : LUCIANO
