Etat des lieux Haut de france V2

Liste clients : PICARD SERRURES

Types équipements : PAU

Numéro équipement : 002

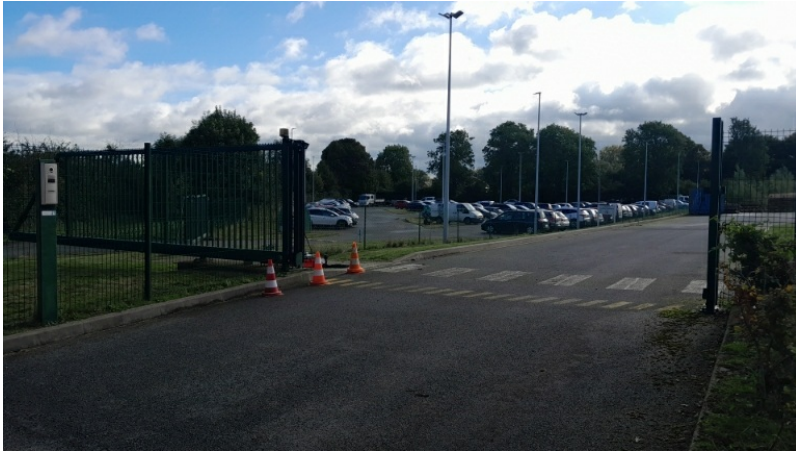
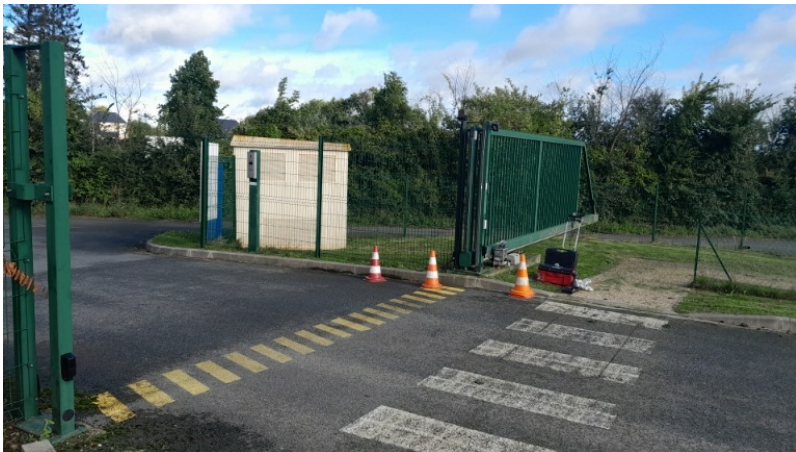
Photo :

Etat général équipement : Présence de partie en relief pouvant crée des zones de cisaillement , coincements, entraînements (serrure, poignée, élément décoratif, boîte au lettre..)

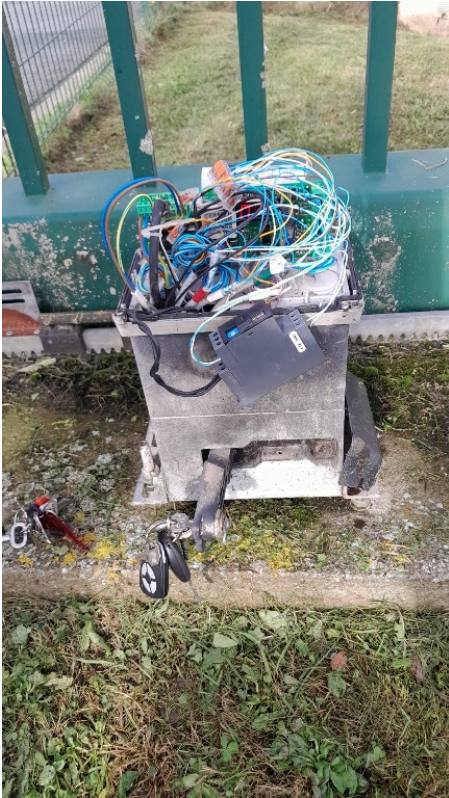
Photo motorisation et carte électronique :

Marque motorisation : faac

modèle motorisation : 844 ER Z16

Marque coffret commande : faac

modèle coffret commande : 780 d

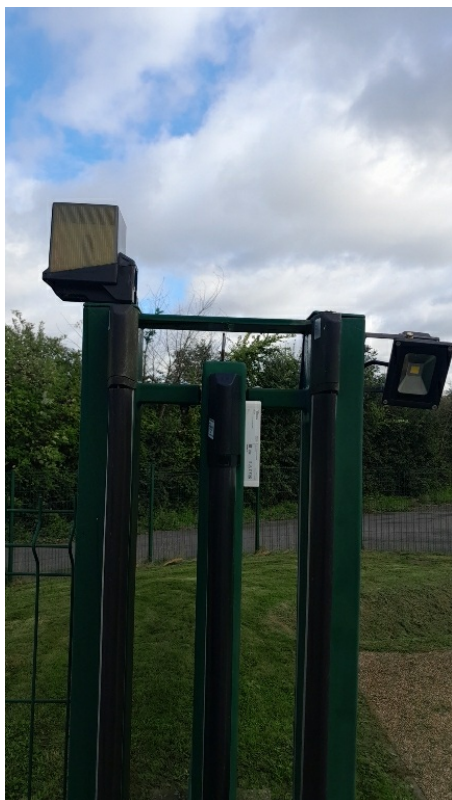
Photo galets guidage :

Espace entre la protection du pignon et la crémaillère inférieure ou égal à 8mm : Non satisfaisant

Espace entre le haut du portail et la platine des galets de guidage inférieur ou égal à 8mm : Non satisfaisant

Espace entre le vantail et les galets de guidage inférieur ou égal à 8mm : Satisfaisant

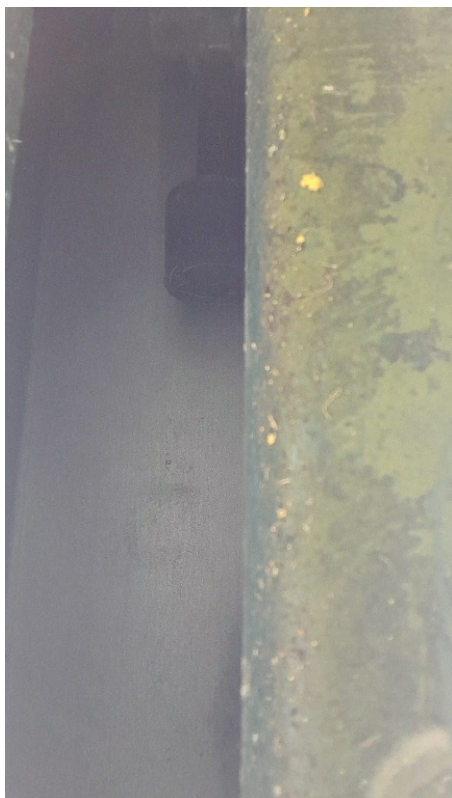
Photo butée avant :

Présence de la butée mécanique avant sur le VANTAIL : Oui

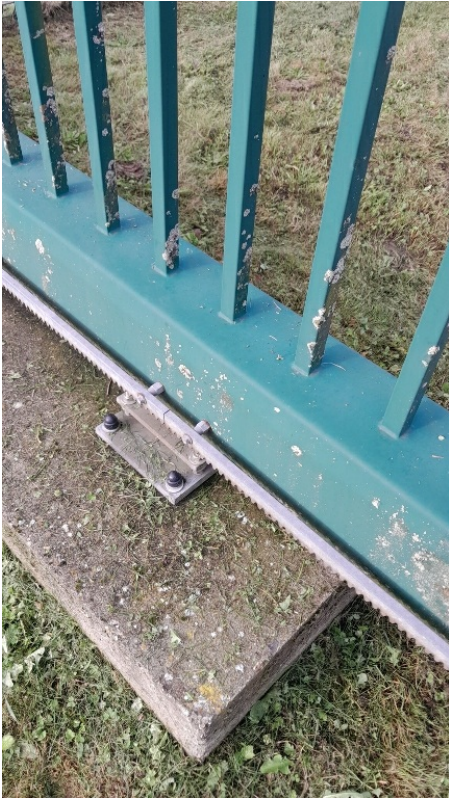
Photo butée arrière :

Présence de la butée mécanique arrière sur le VANTAIL : Oui

Vérification de l'efficacité des butées en fonctionnement manuel : Satisfaisant

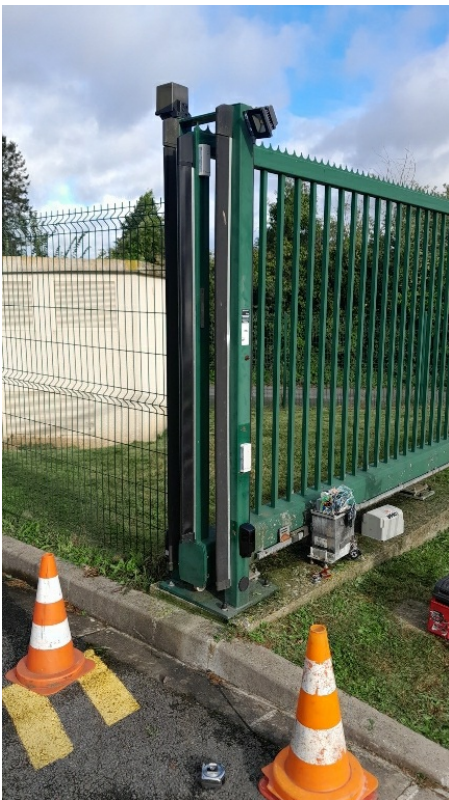
Photo système anti chute :

Présence système anti chutes : Oui

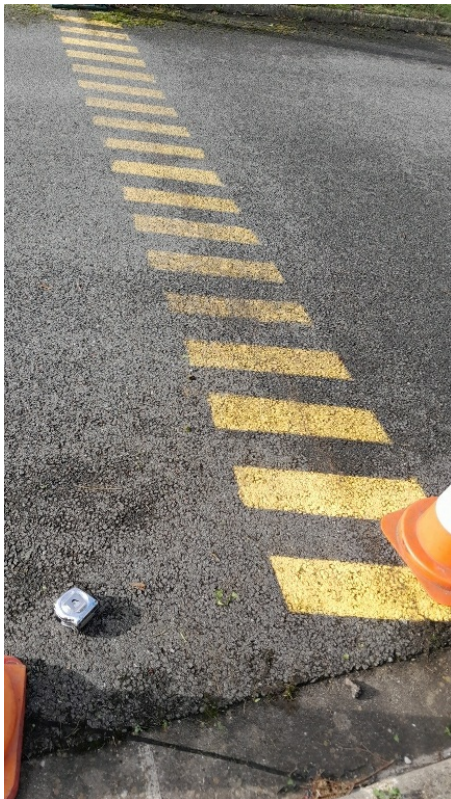
photo du seuil ou de la surélévation :

Seuil ou surélévation supérieur à 5mm ? : Non

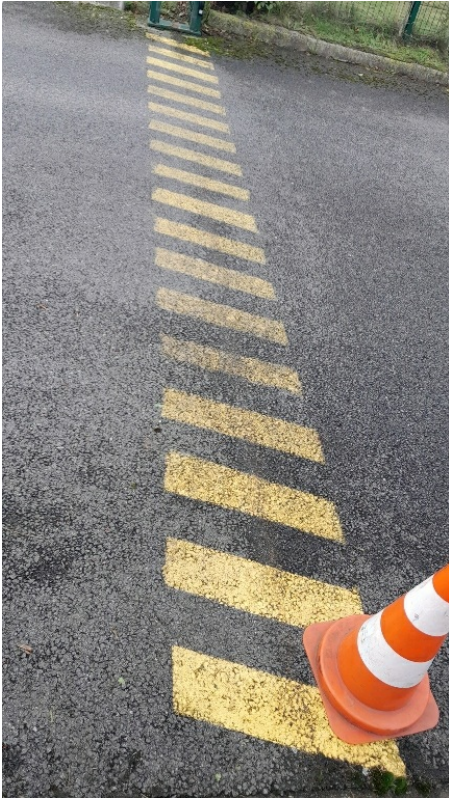
Photo du marquage au sol :

Marquage zone de refoulement : Non

Etat du marquage : Partiellement effacé

Conformité marquage au sol, bandes jaunes et noirs inclinés à 45° et de dimensions égales entre elles avec

minimum 50% de jaune, augmenté de 200mm dans toutes les directions : Non

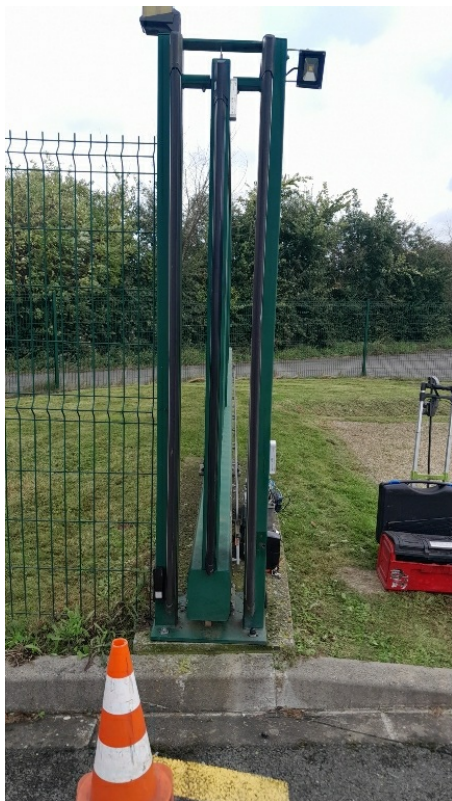
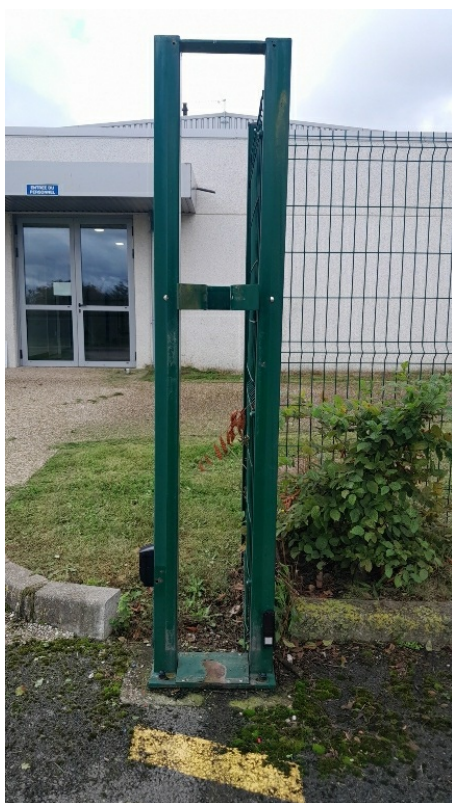
Photos cellules cotés moteur et réception :

Protection à la fermeture cellules : Les 2

Fonctionnement cellules : Oui

Cote en A (en mm) : 110

Cote en B (en mm) : 200

Cote en C (en mm) : 170

Cote en D (en mm) : 350

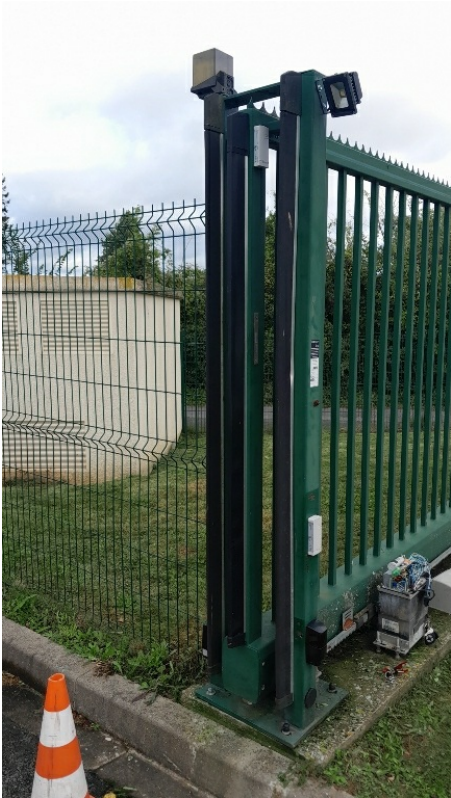
Photo général bord primaire :

Protection bord primaire : Palpeur non fonctionnel ou trop court

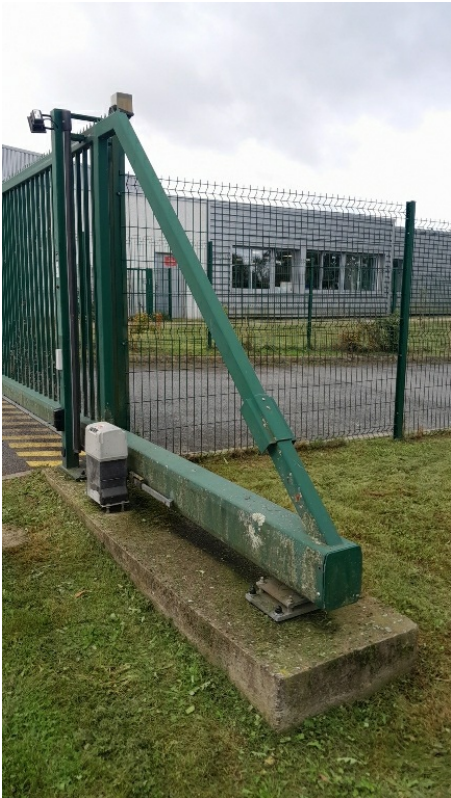
Photo général bord secondaire :

Protection bord secondaire : Aucun

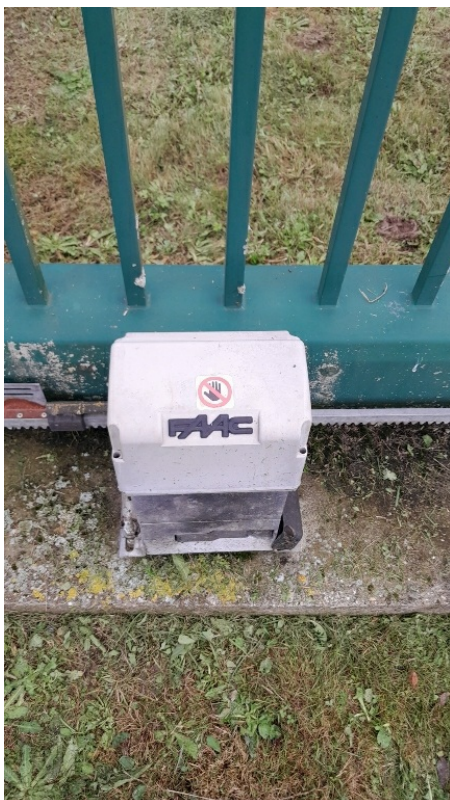
Photo moteur portail ouvert :

Protection des zones de cisaillement en M (moteur) : Non

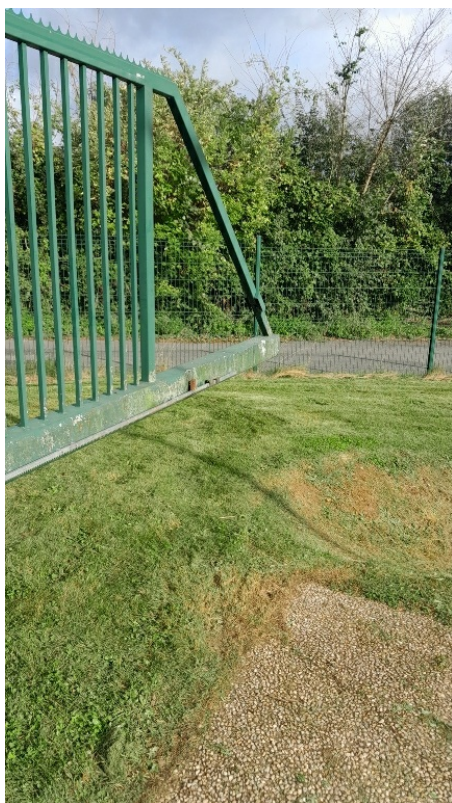
Photo zone d'écrasement :

Zone d'écrasement fin d'ouverture (distance inférieure à 500mm) : Non
