Visite maintenance MONTPELLIER

Nom client : COLAS

ville : SAINT JEAN DE VEDAS

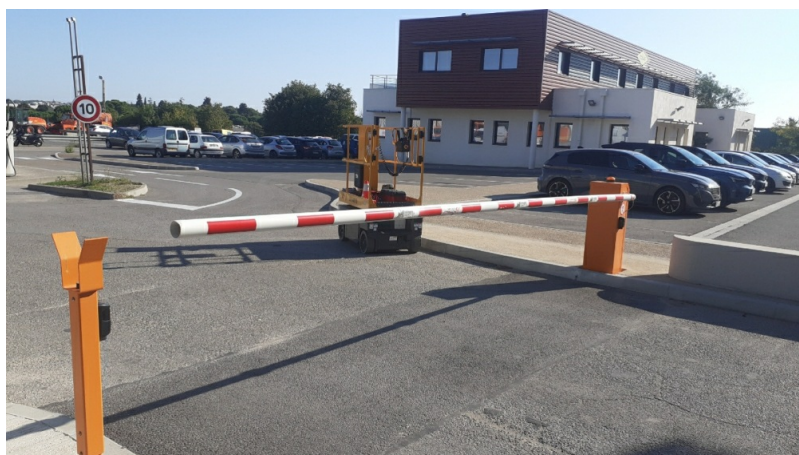
Photo équipement :

Anomalie / composant autres : marquage à faire , lisse trop courte n,atteind pas le poteau de réception LG 6150 avec 6 feux led clignotants

Etat : Travaux obligatoires

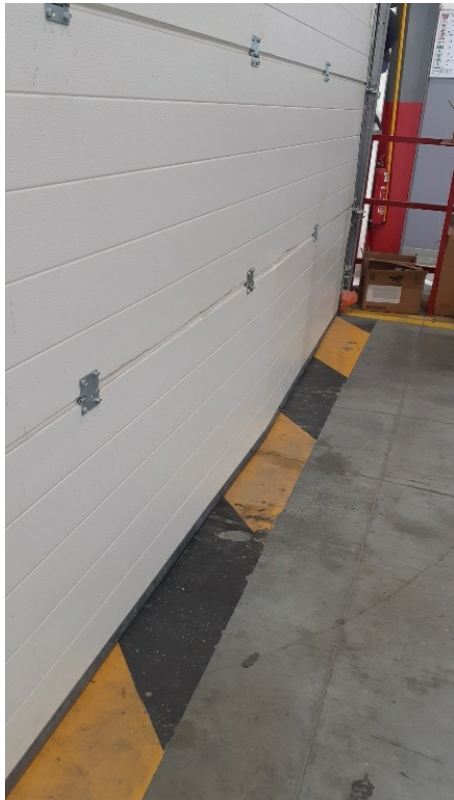
Photo choc tablier :

ANOMALIE SEC RID RAP VOR PAC COU COF PBA : Traces de choc sur le tablier ne gênant pas le bon fonctionnement

Localisation choc tablier : Panneau bas

Etat : Travaux à prévoir

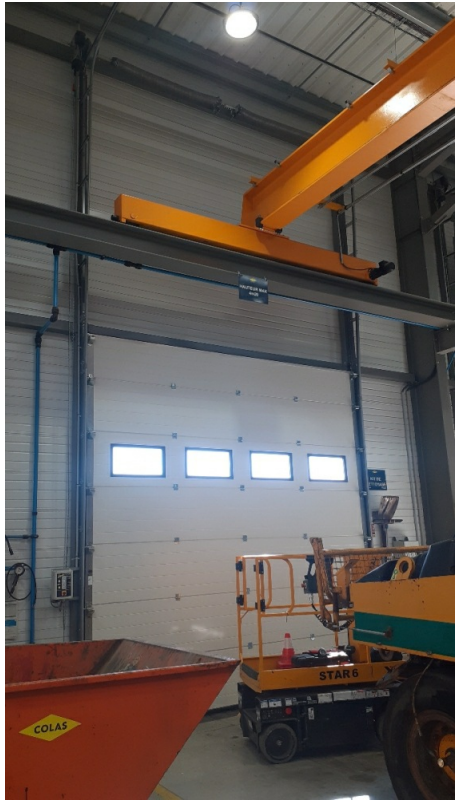
Photo équipement :

Etat : Rien à signaler le jour de la visite. Fonctionnement ok
