Etat des lieux Haut de france v2

Liste clients : ARRAS PARC

Types équipements : PAU

Numéro équipement : 002

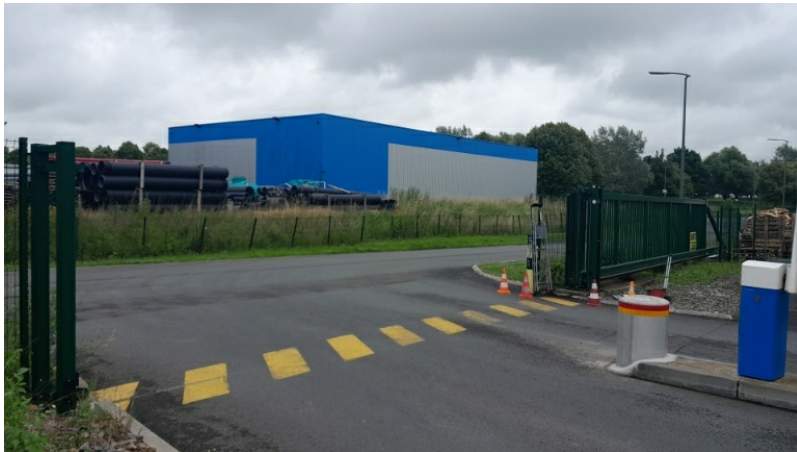
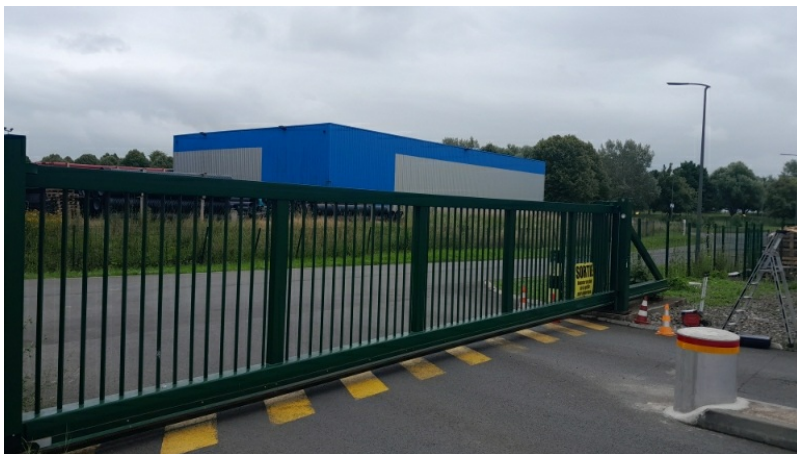
Photo :

Etat général équipement : Présence de partie en relief pouvant crée des zones de cisaillement , coincements, entraînements (serrure, poignée, élément décoratif, boîte au lettre..)

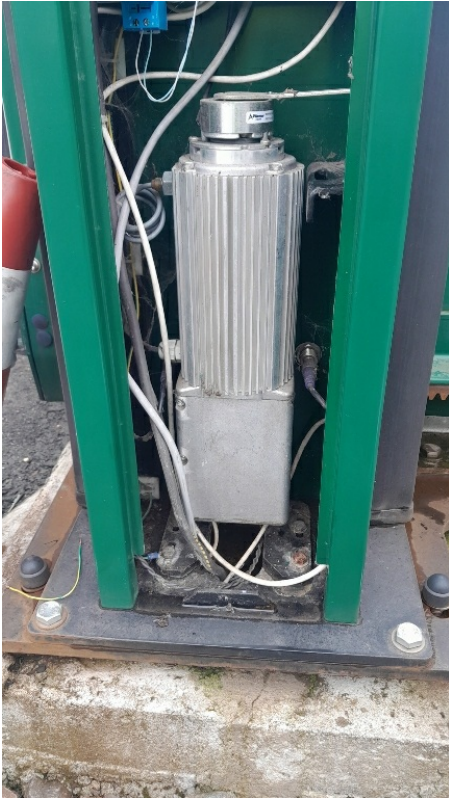
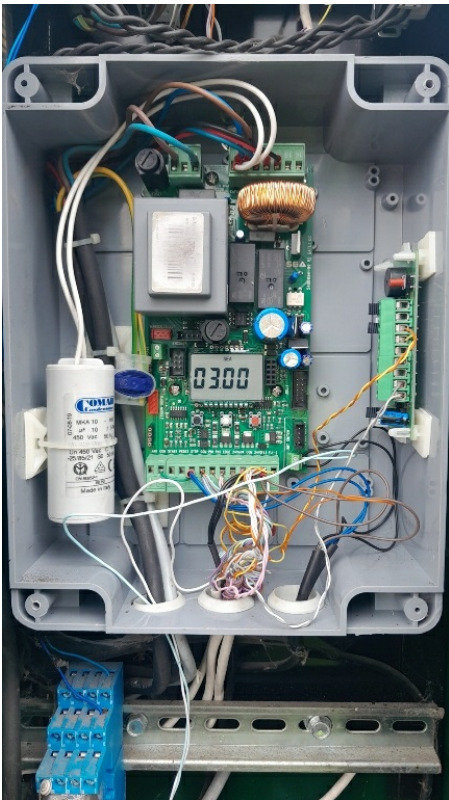
Photo motorisation et carte électronique :

Marque et modèle motorisation : portalis /P04-1180-175 OR

Marque et modèle coffret commande : sea gate 1DG

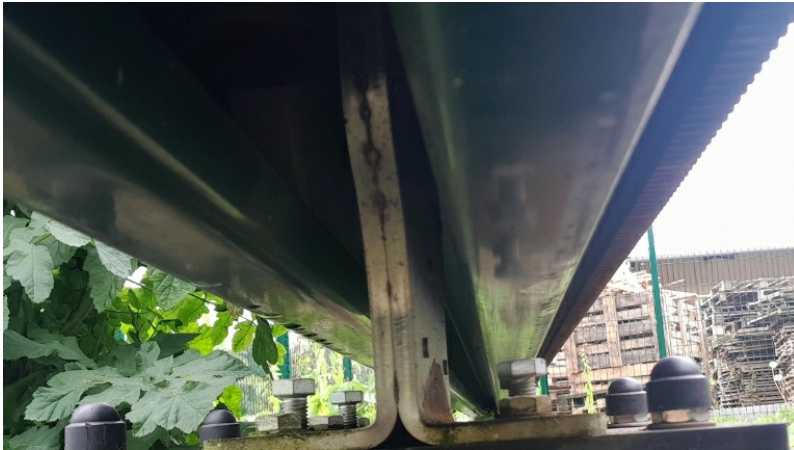
Photo espace entre rail et galet :

Espace inférieur ou égal à 8 mm entre rail et protection galets de roulement : Non satisfaisant

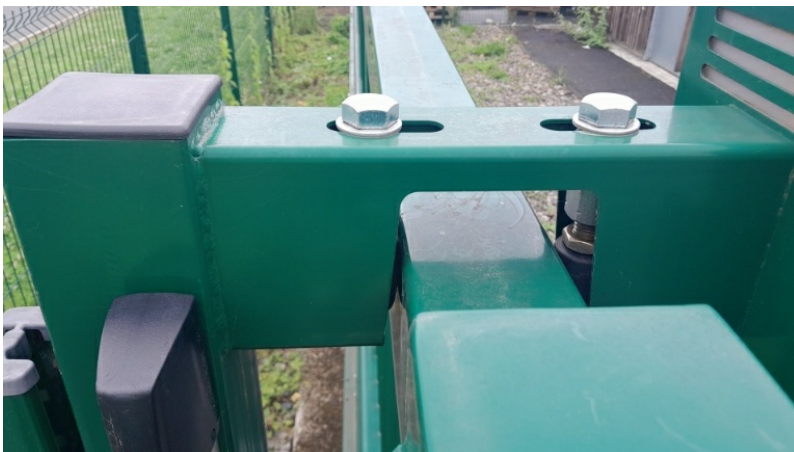
Photo galets guidage :

Espace entre le haut du portail et la platine des galets de guidage inférieur ou égal à 8mm : Non satisfaisant

Espace entre le vantail et les galets de guidage inférieur ou égal à 8mm : Satisfaisant

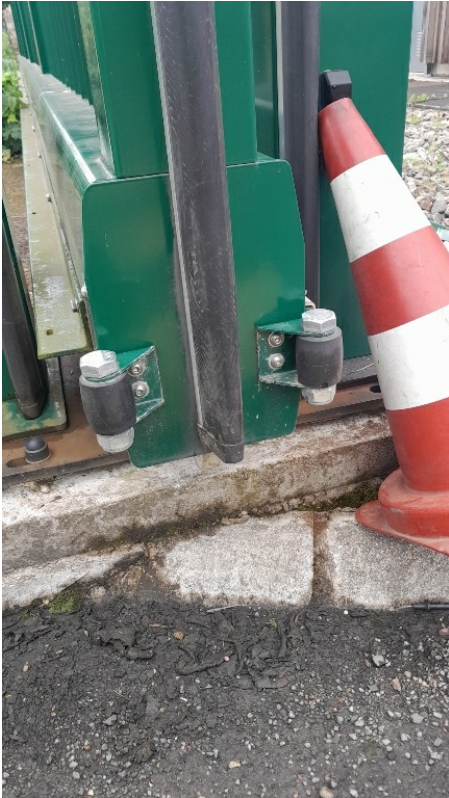
Photo butée avant :

Présence de la butée mécanique avant sur le VANTAIL : Oui

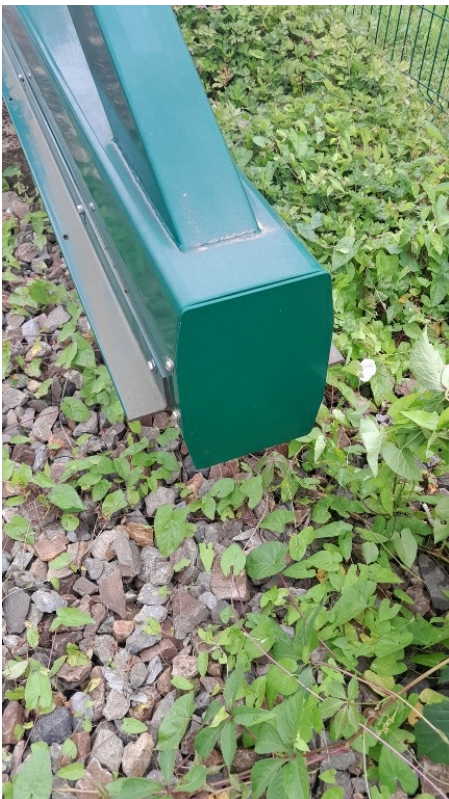
Photo butée arrière :

Présence de la butée mécanique arrière sur le VANTAIL : Oui

Vérification de l'efficacité des butées en fonctionnement manuel : Satisfaisant

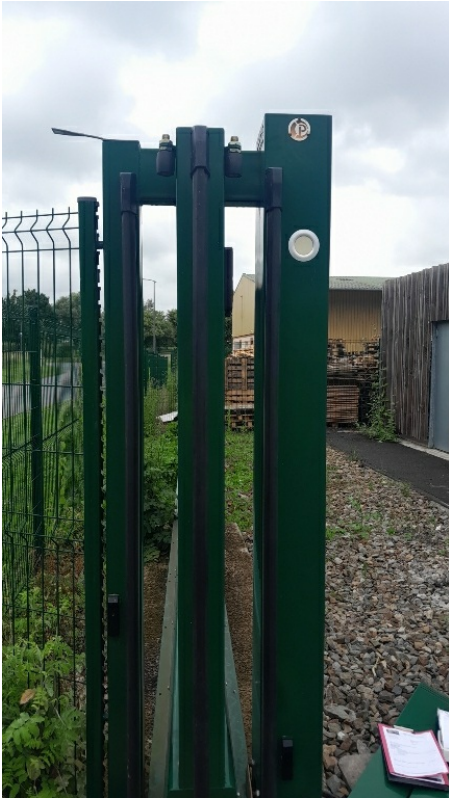
Photo système anti chute :

Présence système anti chutes : Oui

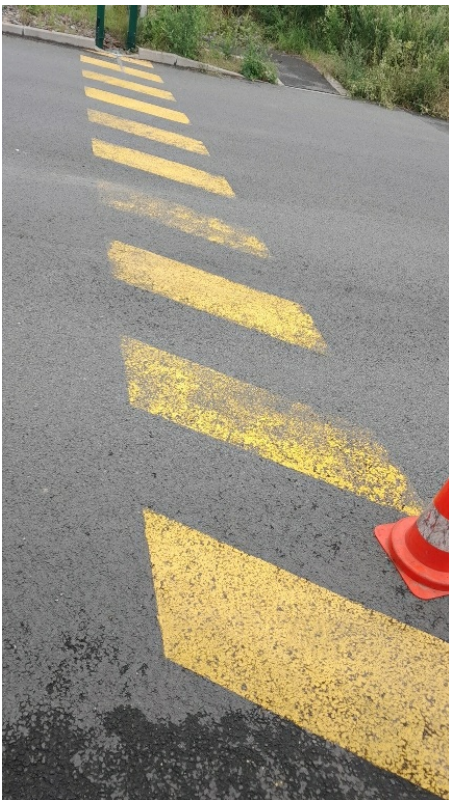
photo du seuil ou de la surélévation :

Seuil ou surélévation supérieur à 5mm ? : Non

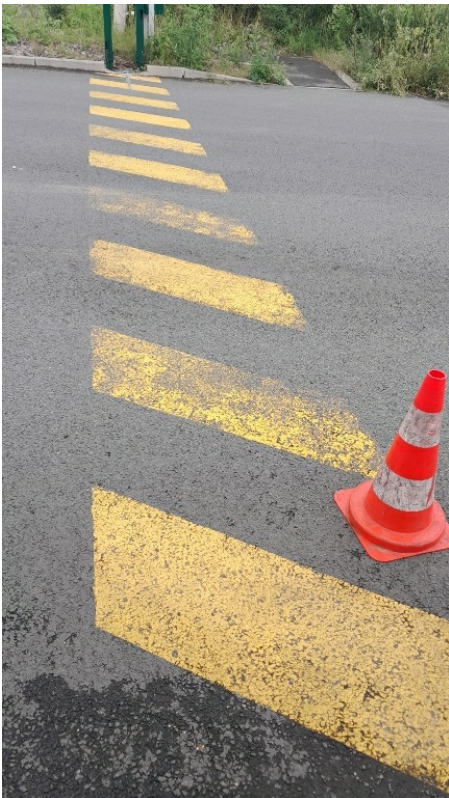
Photo du marquage au sol :

Présence marquage au sol : Oui

Marquage zone de refoulement : Non

Etat du marquage : Partiellement effacé

Conformité marquage au sol, bandes jaunes et noirs inclinés à 45° et de dimensions égales entre elles avec minimum 50% de jaune, augmenté de 200mm dans toutes les directions : Oui

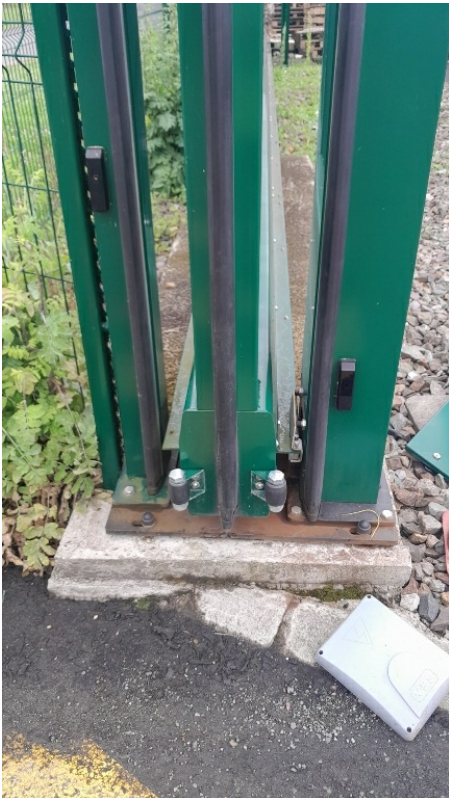
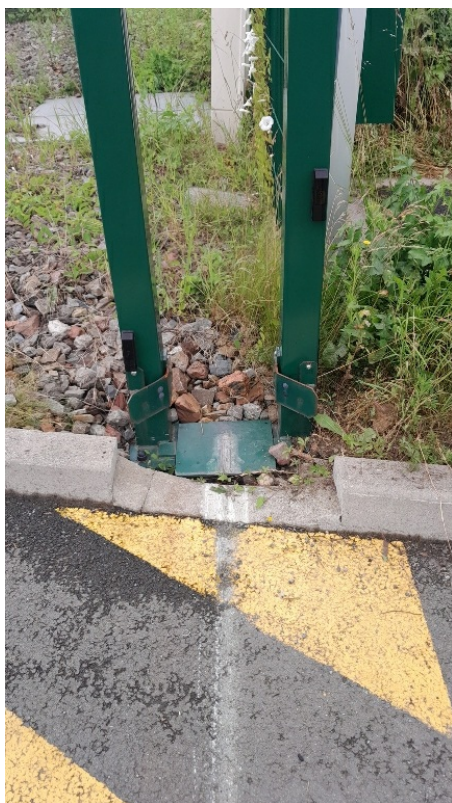
Photos cellules cotés moteur et réception :

Protection à la fermeture cellules : Les 2

Fonctionnement cellules : Oui

Cote en A (en mm) : 190

Cote en B (en mm) : 770

Cote en C (en mm) : 180

Cote en D (en mm) : 370

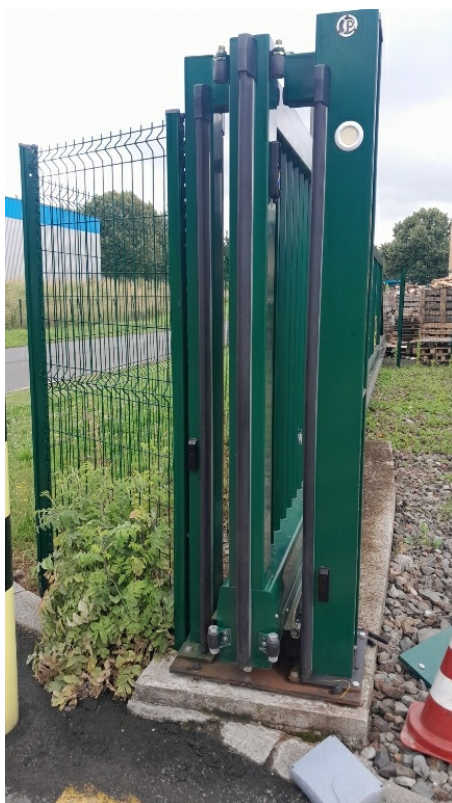
Photo général bord primaire :

Protection bord primaire : Palpeur a la fermeture fonctionnel jusqu'à 2500 mm si nécessaire

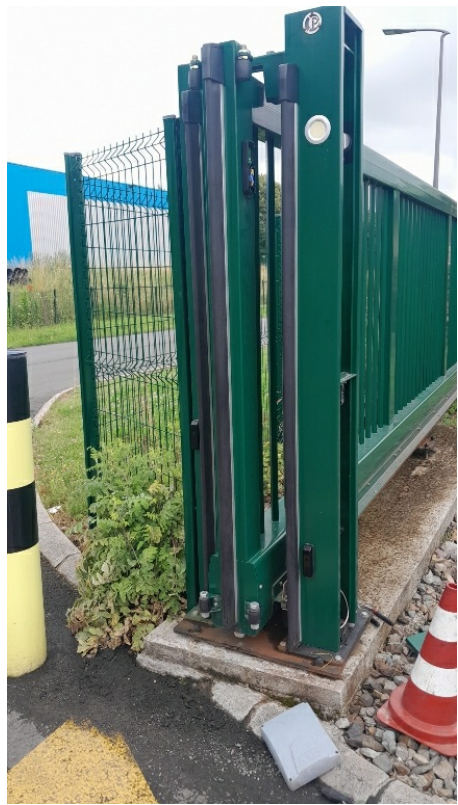
Photo général bord secondaire :

Protection bord secondaire : Palpeur a l'ouverture fonctionnel jusqu'à 2500 mm si nécessaire

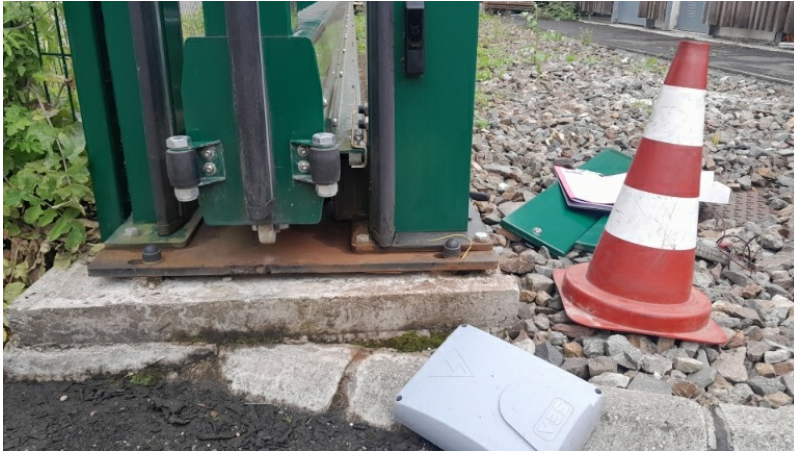
Photo moteur portail ouvert :

Protection des zones de cisaillement en M (moteur) : Oui

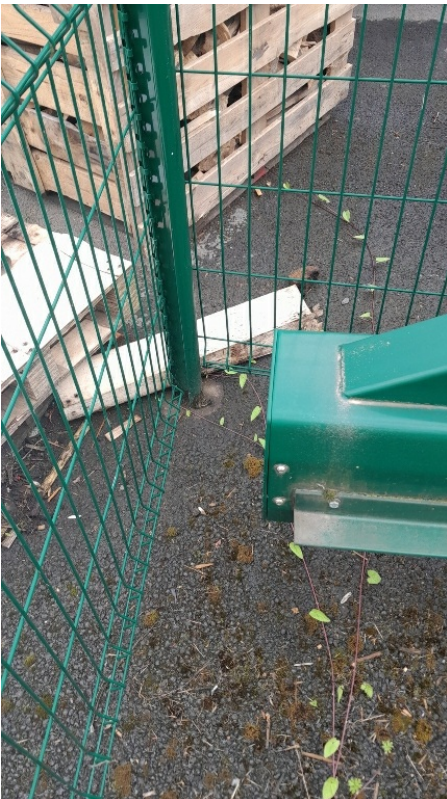
Photo zone d'écrasement :

Zone d'écrasement fin d'ouverture (distance inférieure à 500mm) : Oui

Distance de la zone en fin d'ouverture : 250
