Etat des lieux Haut de france v2

Liste clients : COM AGGLO BETHUNE HC BETHNUE

Numéro équipement : 001

Localisation sur site : entrée hôtel com

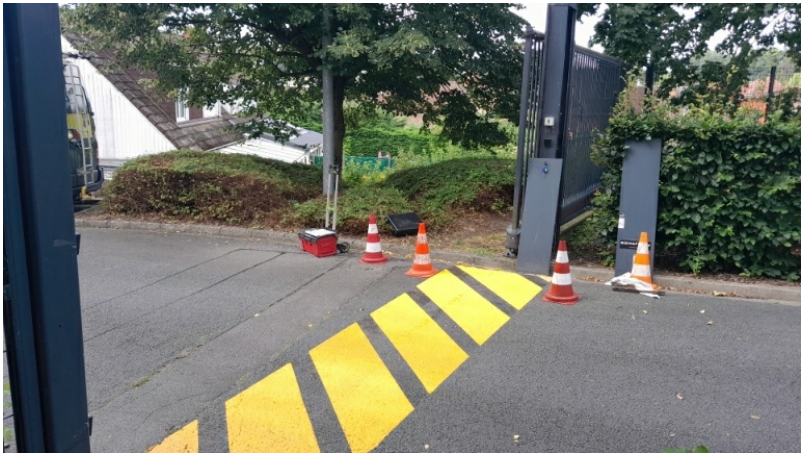
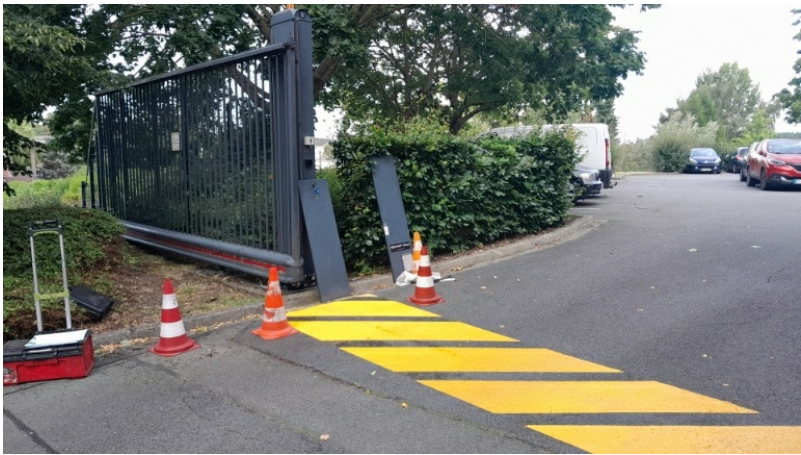
Photo :

Etat général équipement : Présence de partie en relief pouvant crée des zones de cisaillement , coincements, entraînements (serrure, poignée, élément décoratif, boîte au lettre..)

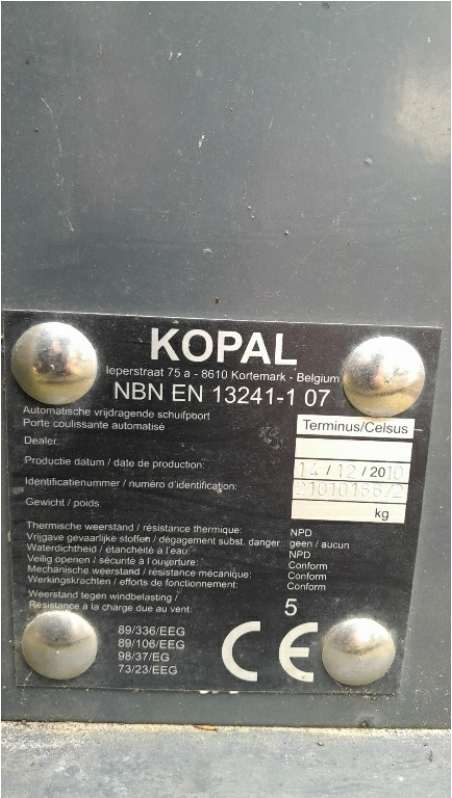
Photo plaque identification :

Plaque identification : Présente et lisible

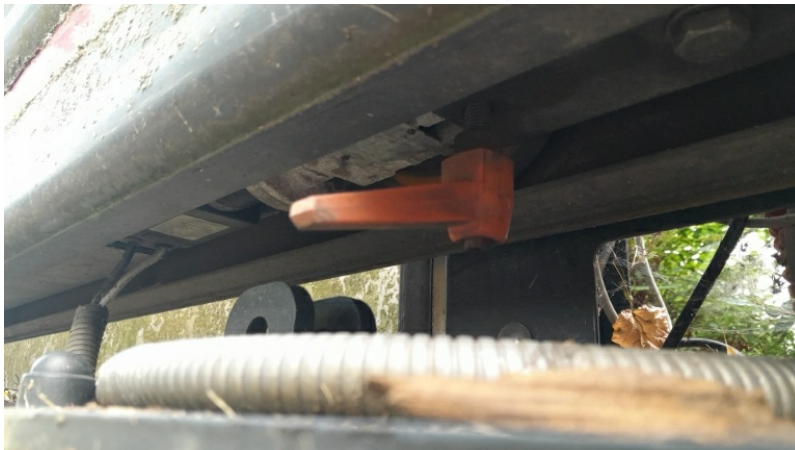
Photo motorisation et carte électronique :

Marque et modèle motorisation : kopal

Marque et modèle coffret commande : kopal/terminus-pretorian

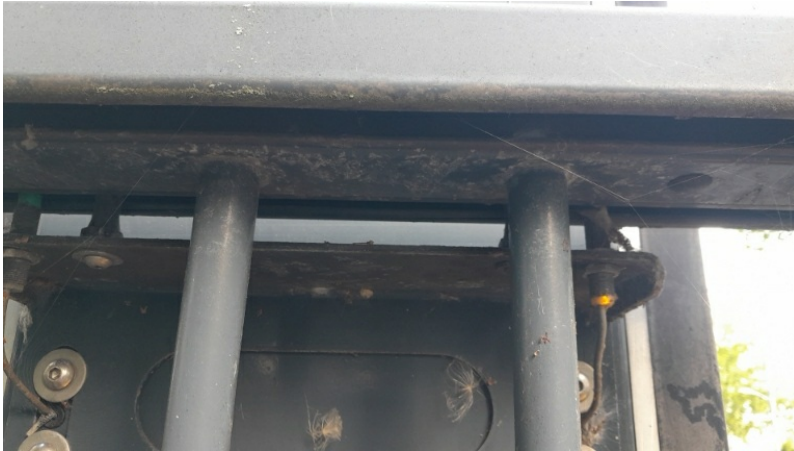
Photo espace entre rail et galet :

Espace inférieur ou égal à 8 mm entre rail et protection galets de roulement : Satisfaisant

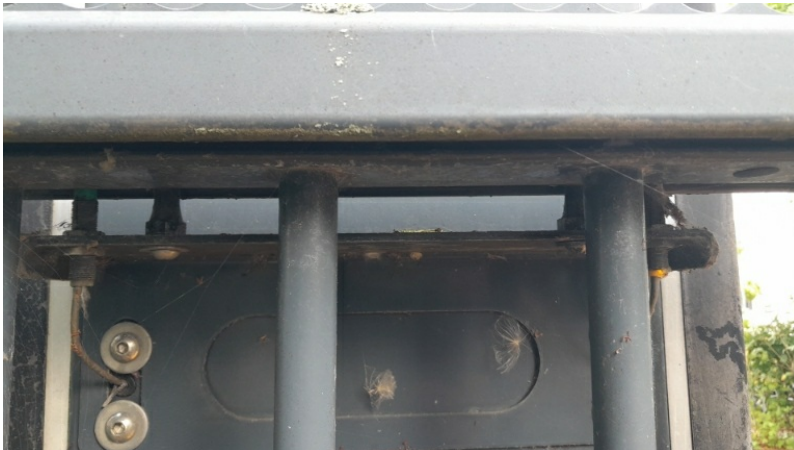
Photo galets guidage :

Espace entre le haut du portail et la platine des galets de guidage inférieur ou égal à 8mm : Non satisfaisant

Espace entre le vantail et les galets de guidage inférieur ou égal à 8mm : Satisfaisant

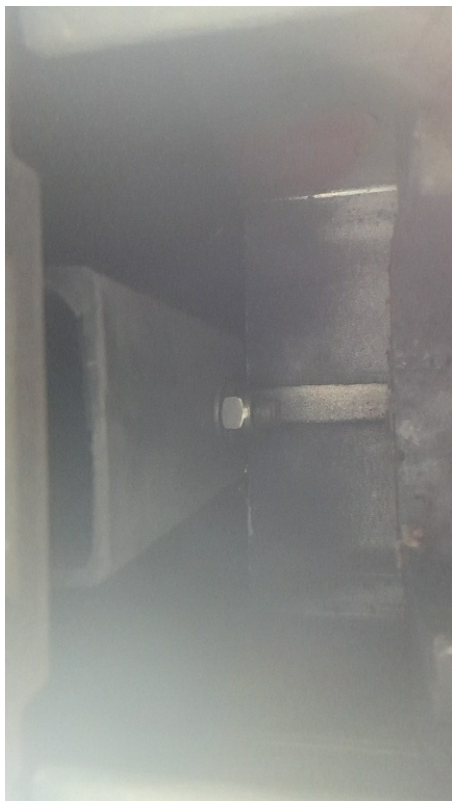
Photo butée avant :

Présence de la butée mécanique avant sur le VANTAIL : Oui

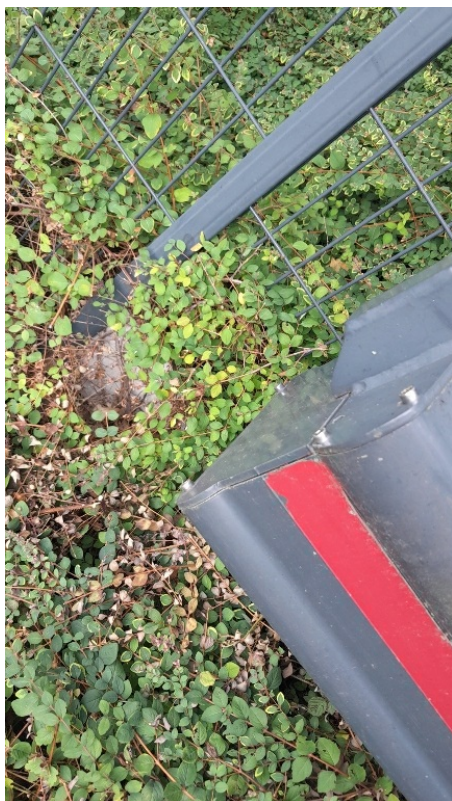
Photo butée arrière :

Présence de la butée mécanique arrière sur le VANTAIL : Oui

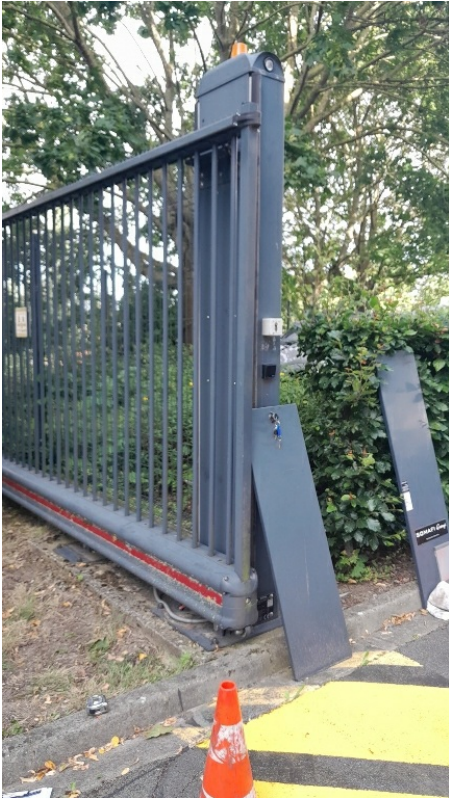
Photo système anti chute :

Présence système anti chutes : Non

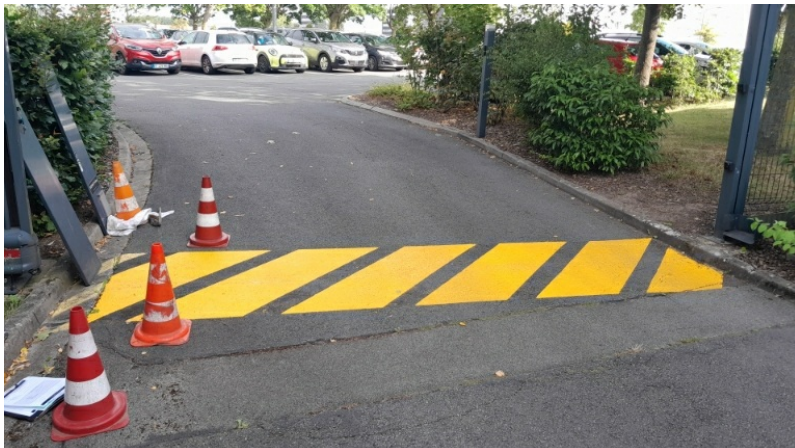
photo du seuil ou de la surélévation :

Seuil ou surélévation supérieur à 5mm ? : Non

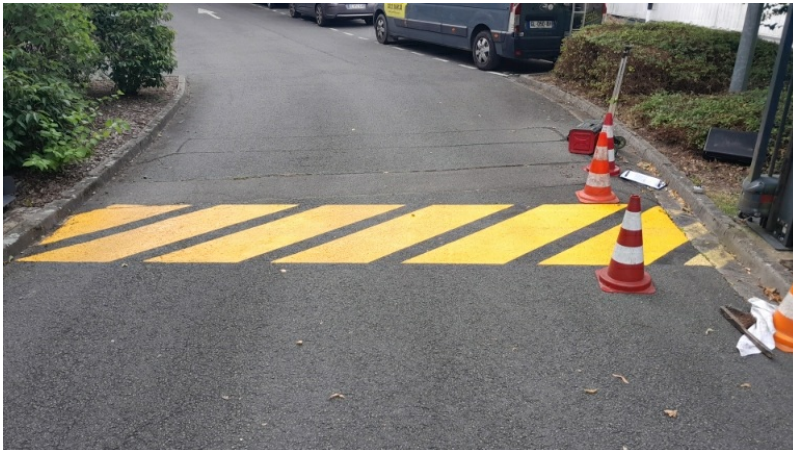
Photo du marquage au sol :

Présence marquage au sol : Oui

Marquage zone de refoulement : Non

Etat du marquage : Bien visible

Conformité marquage au sol, bandes jaunes et noirs inclinés à 45° et de dimensions égales entre elles avec minimum 50% de jaune, augmenté de 200mm dans toutes les directions : Non

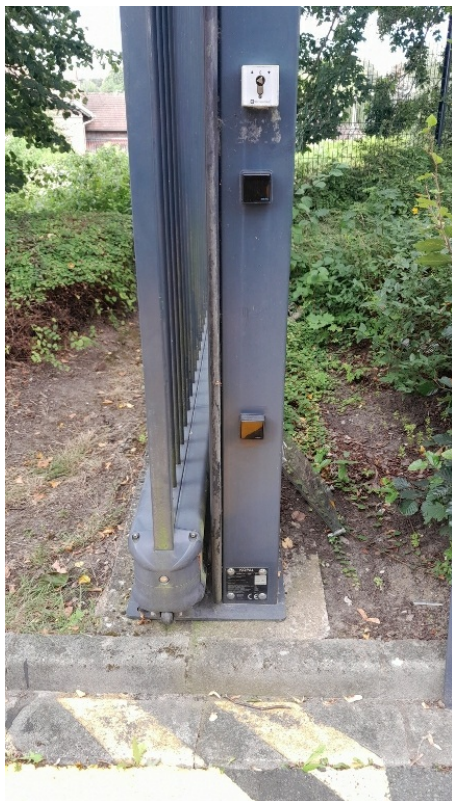
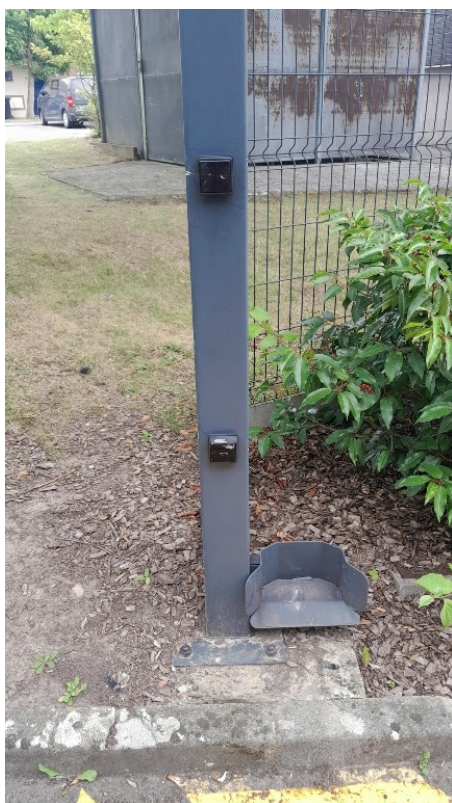
Photos cellules cotés moteur et réception :

Protection à la fermeture cellules : Extérieur

Fonctionnement cellules : Oui

Cote en A (en mm) : 680/1300

Cote en B (en mm) : 200

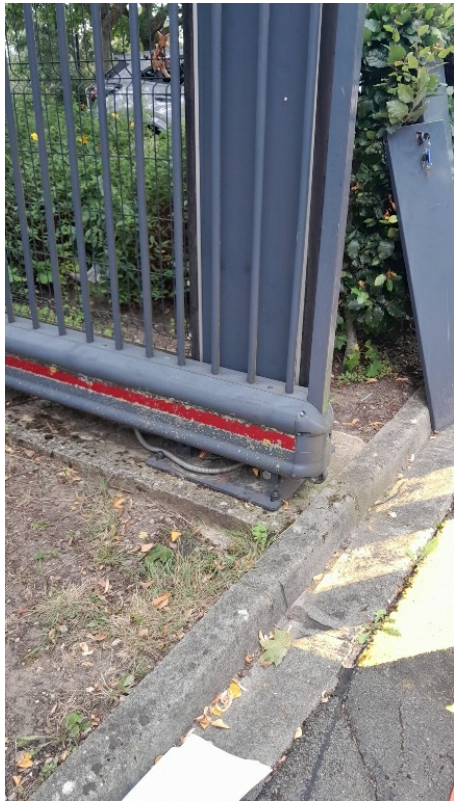
Photo moteur portail ouvert :

Protection des zones de cisaillement en M (moteur) : Non

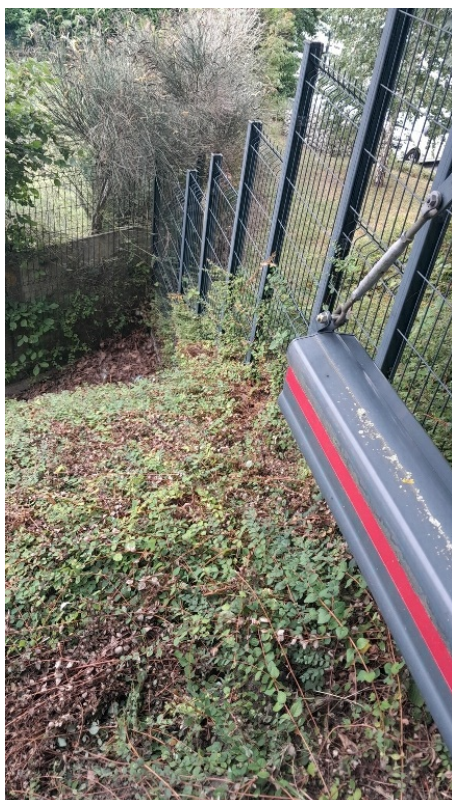
Photo zone d'écrasement :

Zone d'écrasement fin d'ouverture (distance inférieure à 500mm) : Non
