Etat des lieux Grenoble

Liste clients : KILOUTOU BOURGOIN

Types équipements : PAU

Types de portails : Coulissant

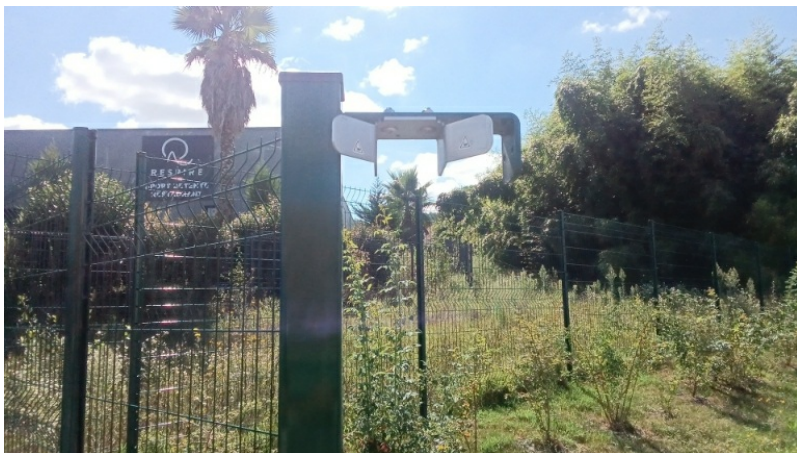
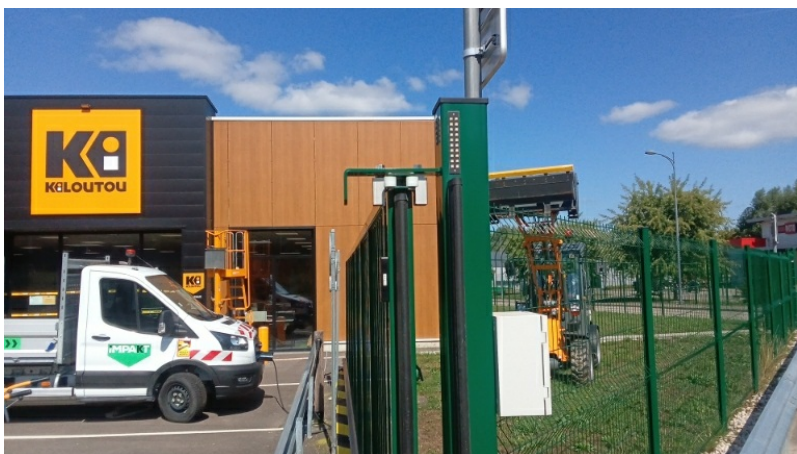
Photo :

Etat général équipement : Présence de bord tranchant sur les parties fixes (butées, poteaux ...)

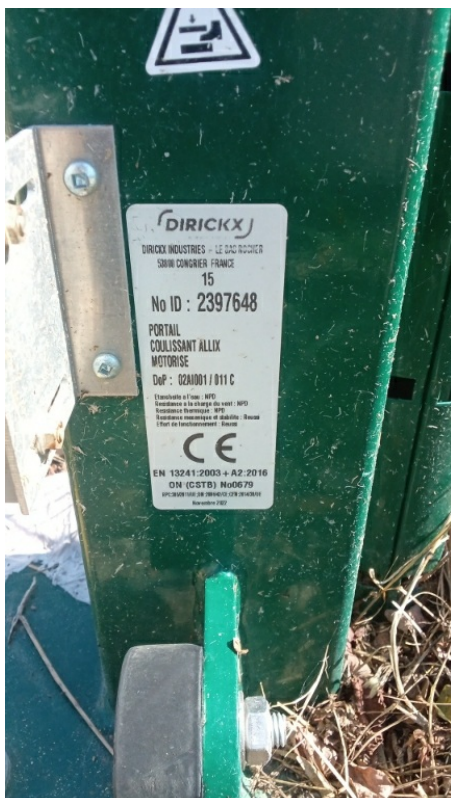
Photo plaque identification :

Plaque identification : Présente et lisible

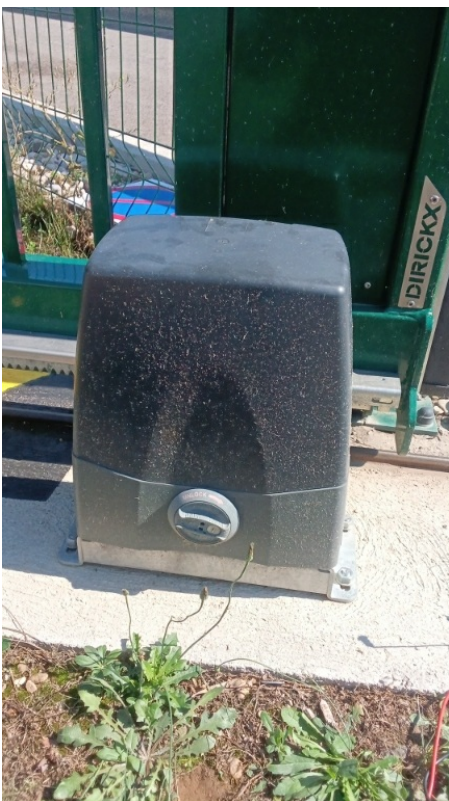
Photo motorisation et carte électronique :

Marque et modèle motorisation : cardin SLX1524 CB

Marque et modèle coffret commande : SLX1524 CB

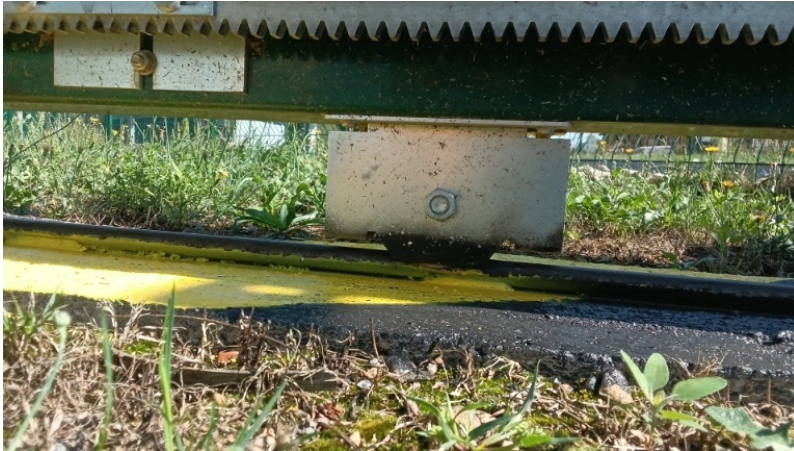
Photo espace entre rail et galet :

Espace inférieur ou égal à 8 mm entre rail et protection galets de roulement : Satisfaisant

Distance entre le bas du portail et le rail inférieur ou le sol (en mm) : 100

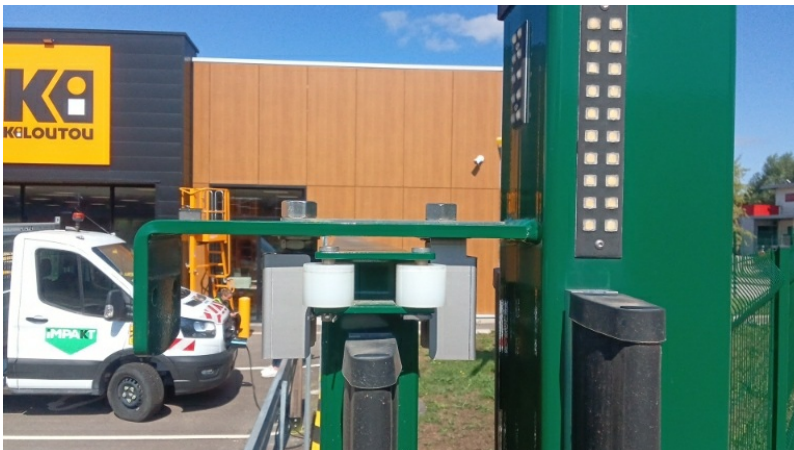
Photo galets guidage :

Espace entre le haut du portail et la platine des galets de guidage inférieur ou égal à 8mm : Satisfaisant

Espace entre le vantail et les galets de guidage inférieur ou égal à 8mm : Satisfaisant

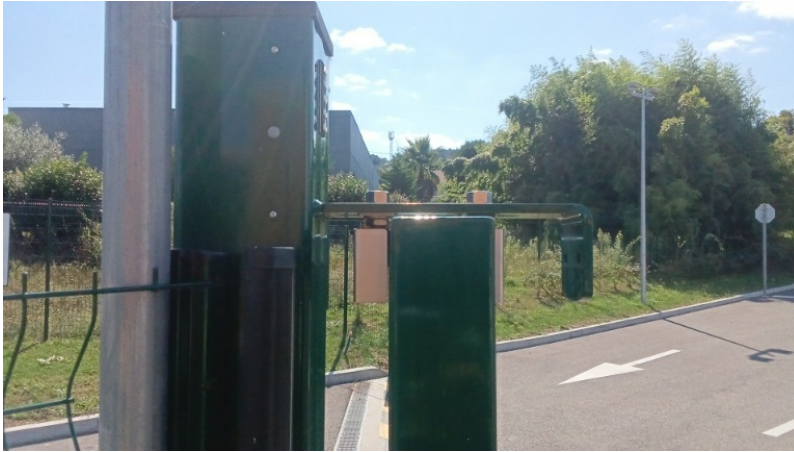
Photo système anti chute :

Présence système anti chutes : Oui

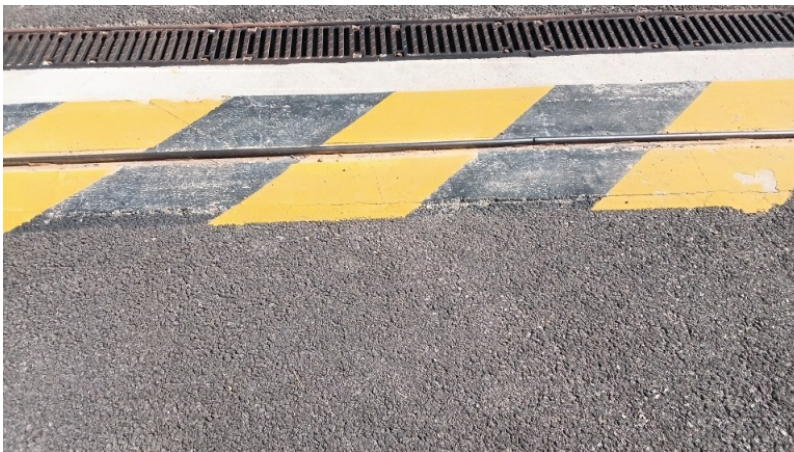
photo du seuil ou de la surélévation :

Seuil ou surélévation supérieur à 5mm ? : Oui

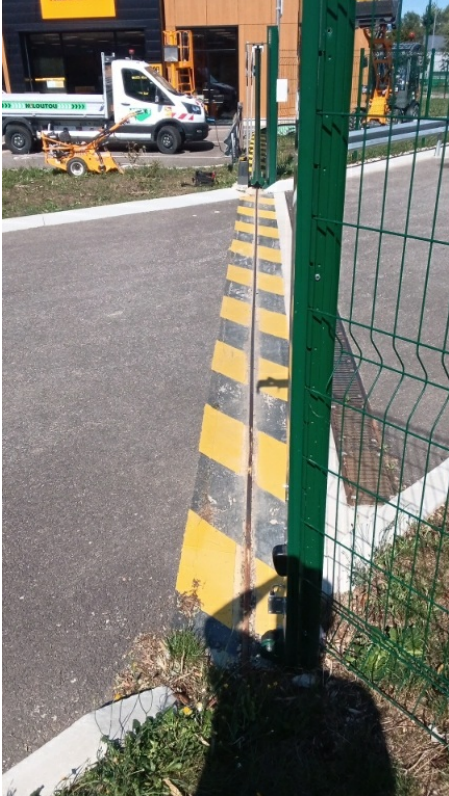
Photo du marquage au sol :

Présence marquage au sol : Oui

Etat du marquage : Bien visible

Conformité marquage au sol, bandes jaunes et noirs inclinés à 45° et de dimensions égales entre elles avec minimum 50% de jaune, augmenté de 200mm dans toutes les directions : Oui

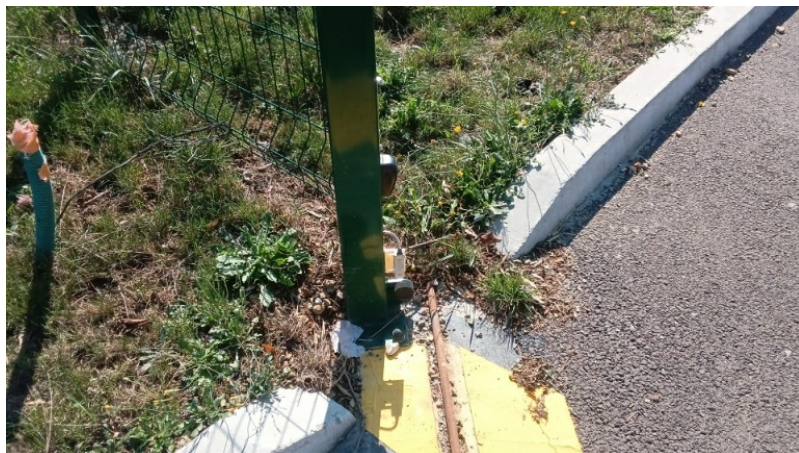
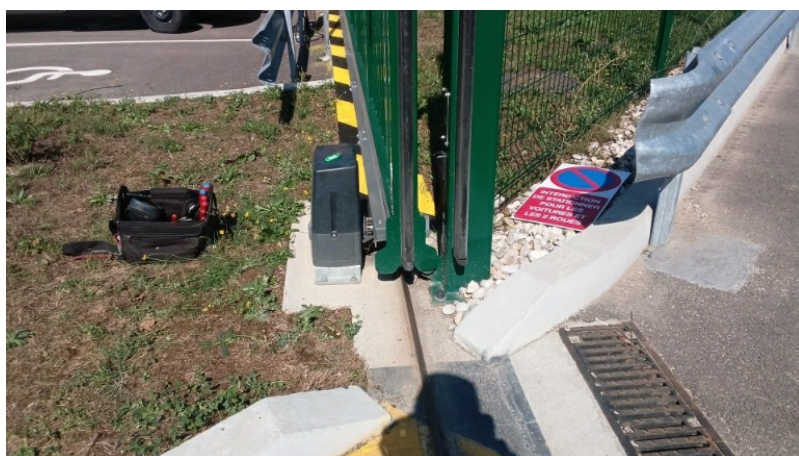
Photos cellules cotés moteur et réception :

Protection à la fermeture cellules : Extérieur

Fonctionnement cellules : Oui

Cote en A (en mm) : 60

Cote en B (en mm) : 450

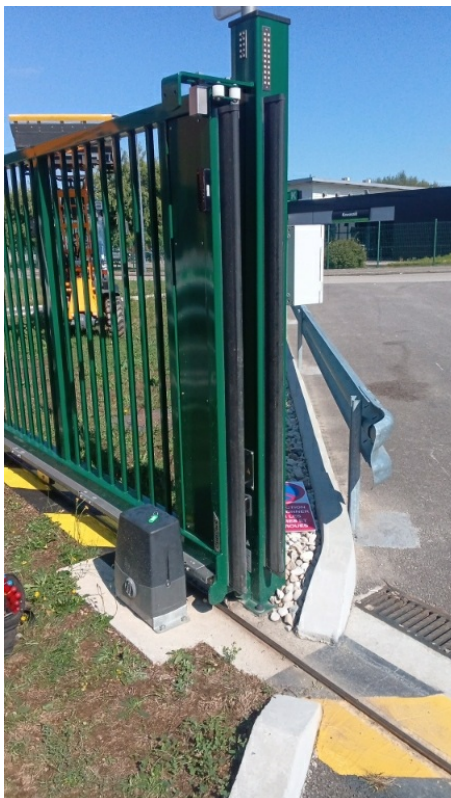
Photo général bord primaire :

Protection bord primaire : Palpeur a la fermeture fonctionnel jusqu'à 2500 mm si nécessaire

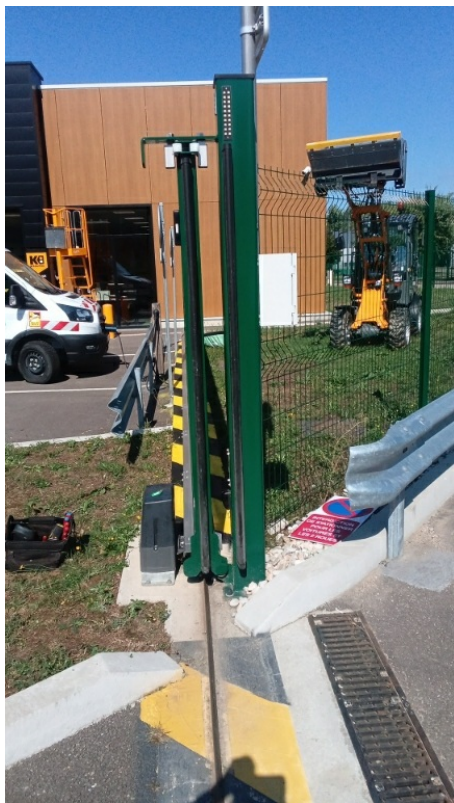
Photo général bord secondaire :

Protection bord secondaire : Palpeur a l'ouverture fonctionnel jusqu'à 2500 mm si nécessaire

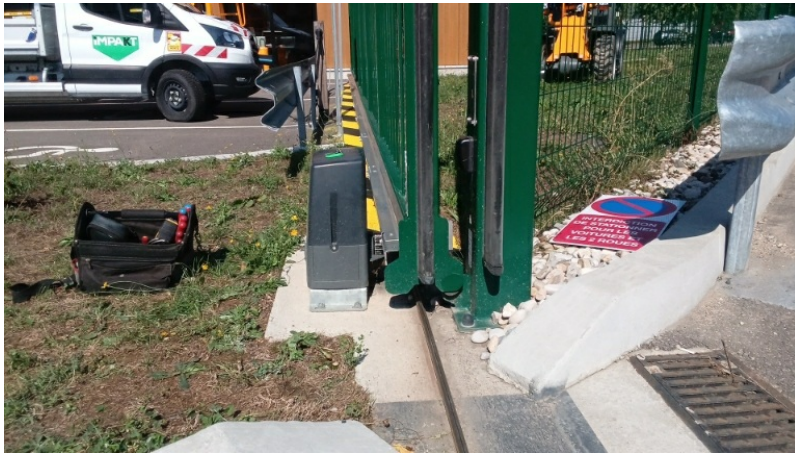
Photo moteur portail ouvert :

Protection des zones de cisaillement en M (moteur) : Non

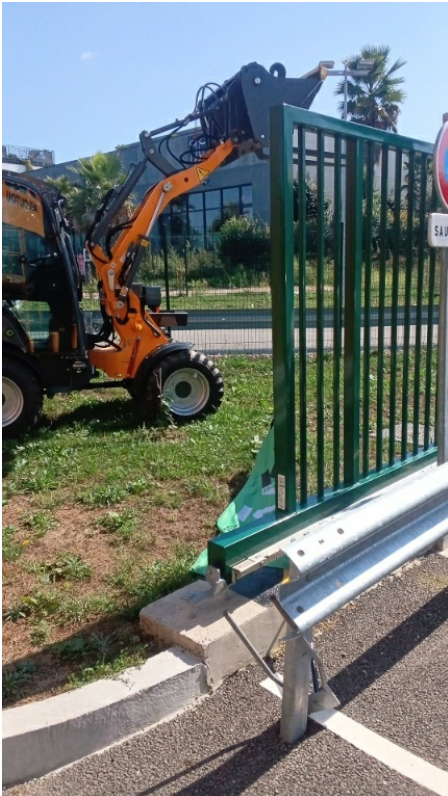
Photo zone d'écrasement :

Zone d'écrasement fin d'ouverture (distance inférieure à 500mm) : Non

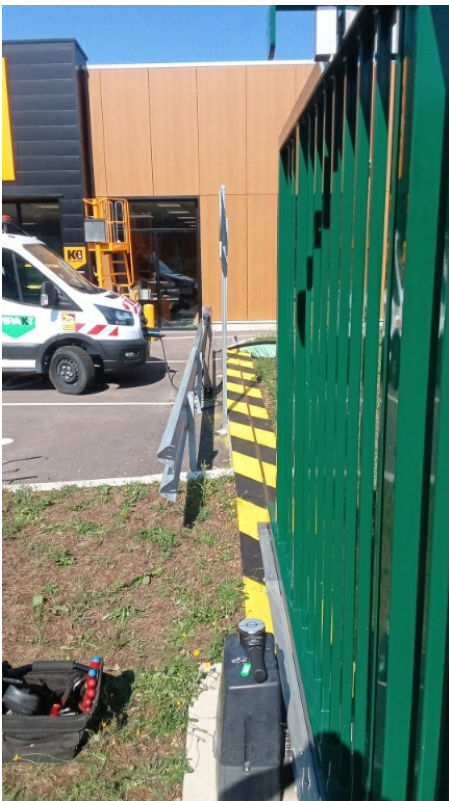
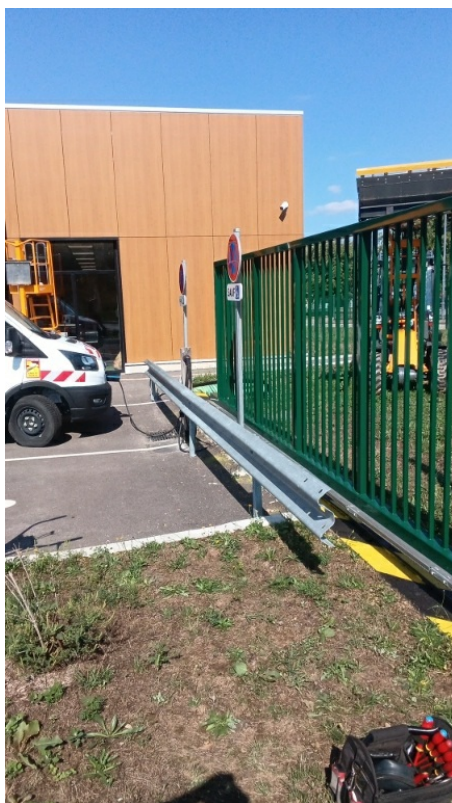
Photo complémentaire si nécessaire :

Commentaire supplémentaire si nécessaire : zone de cisaillement supplémentaires avec les poteaux de parking
