USO E OCUPAÇÃO DESORDENADA DO SOLO URBANO NO BAIRRO MORRO DO CARAPINA EM GOVERNADOR VALADARES – MG

Jéssica Barbosa Guedes - Aluna do 5º período do Curso de Tecnologia em Gestão Ambiental do IFMG, campus Governador Valadares. je.guedes1@hotmail.com

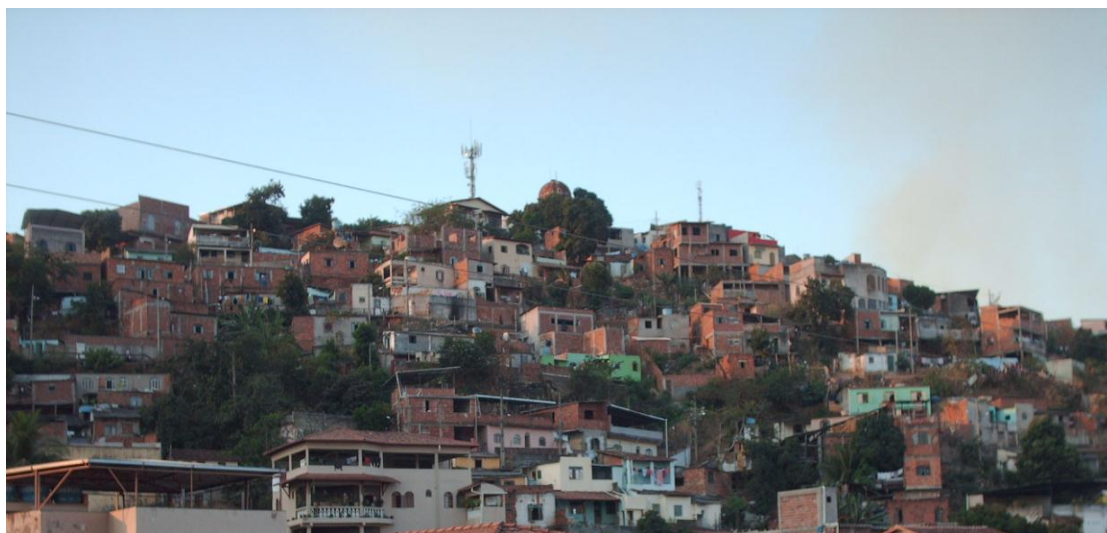
Figura 1- Concentração espacial no bairro Morro do Carapina.

No caso do bairro Morro do Carapina é possível observar, dentre as características assinaladas por Schvasberg, grande concentração espacial, no qual as residências explicitam a baixa concentração de renda de sua população, fatos que, agregados ao espaço físico em que se constituiu o bairro geraram ocupação irregular do solo (Figura 1).

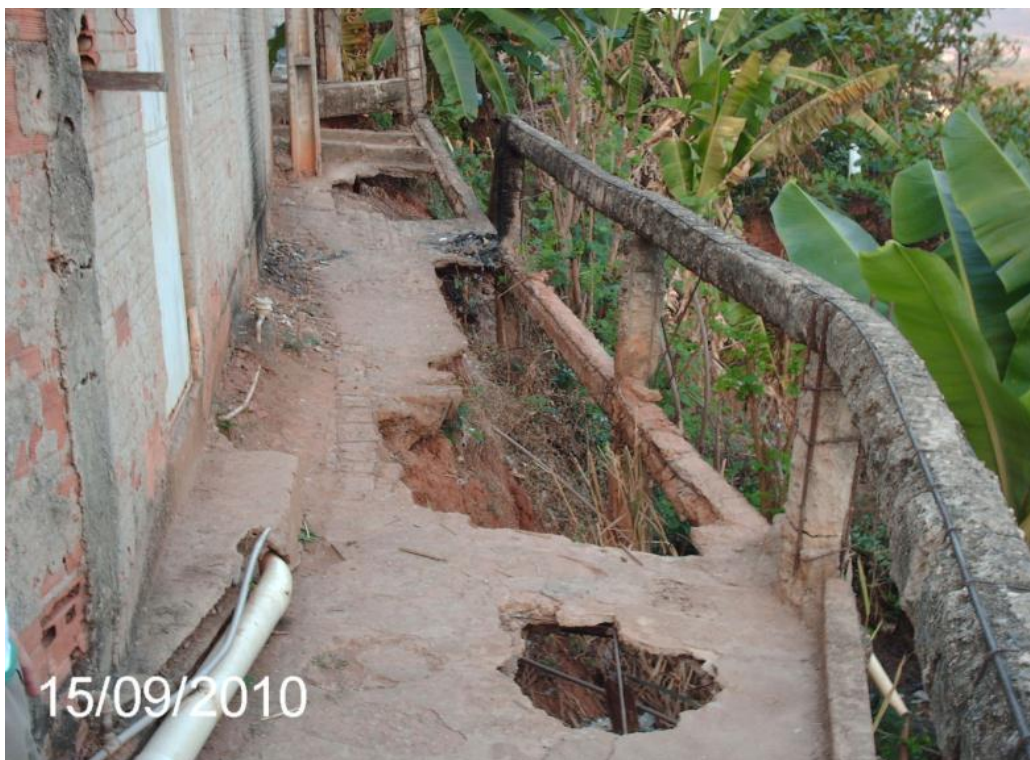
Figura 2: Passarela de acesso a casas no bairro – setembro de 2010.

Conforme ambos os conceitos pode-se inferir, após realização de trabalhos de campo, que o bairro Morro do Carapina possui grande parte de seu território em uma Área de Preservação Permanente (APP), no qual, devido à ocupação urbana desordenada é possível localizar o processo de degradação, com intervenções antrópicas negativas e significativas no meio físico (Figuras 2 e 3).

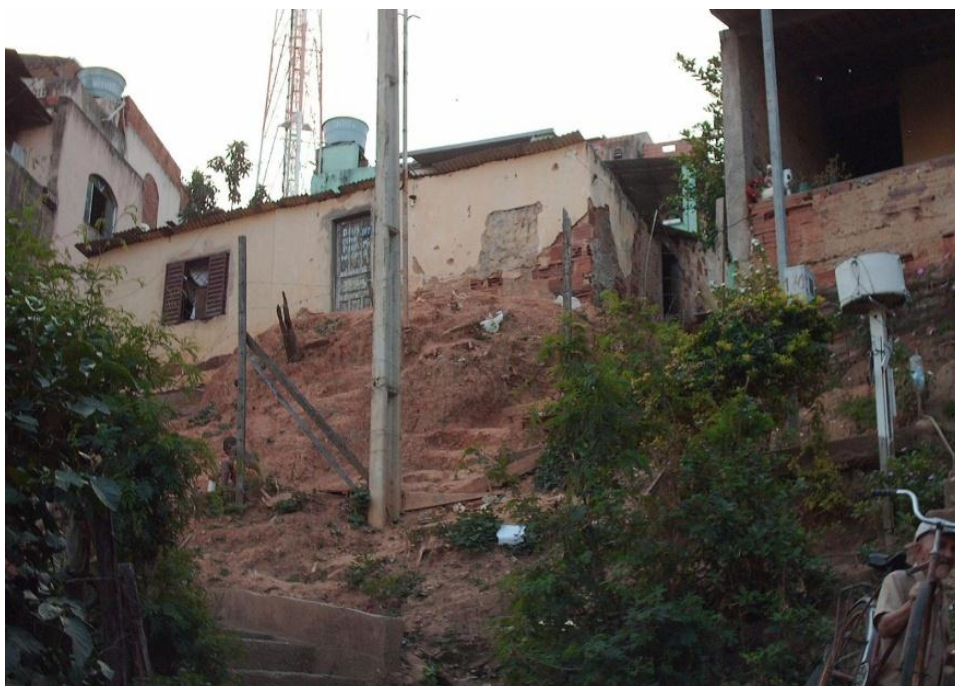
Figura 6: Casa principia a rachaduras e sinais de deslizamentos de terra.

A existência de um déficit em Governador Valadares de 7 mil moradias, aliado ao fato da população carente não ter acesso aos Programas de Habitação e ainda as políticas públicas não contemplarem essa população com programas habitacionais, acabam resultando na “ocupação de áreas que deveriam ser protegidas devido à sua importância ecológica bem como a sua suscetibilidade ambiental, o que as classifica como áreas de risco” (OLIVEIRA, 2007). Tais áreas de risco são facilmente visualizadas no Morro do Carapina, conforme demonstra a Figura 6.

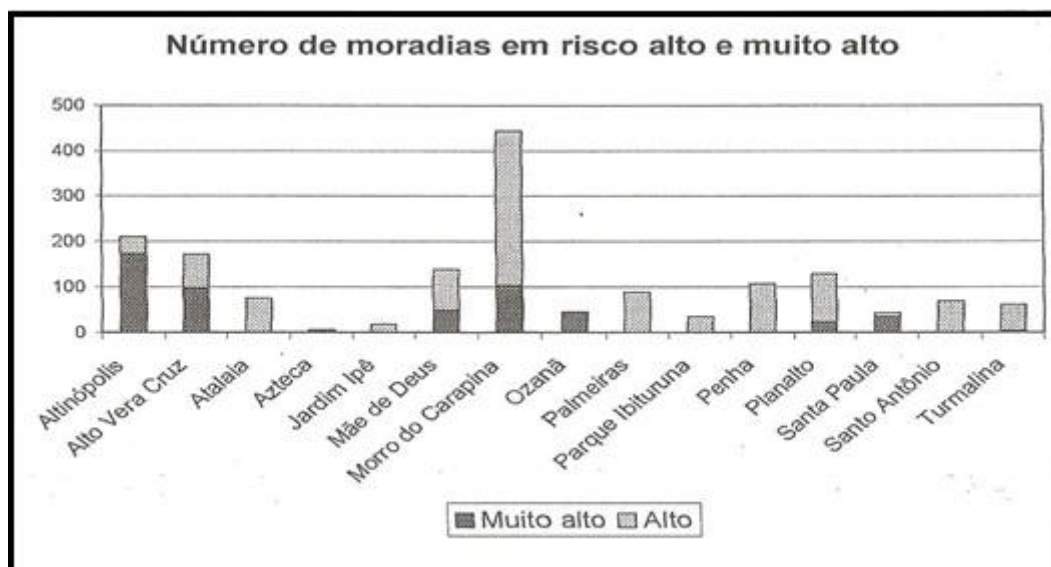
Figura 7. Comparação, entre as áreas mapeadas, dos números de moradias expostas ao risco geológico alto e muito alto.

O Morro do Carapina, de acordo com o Plano Municipal de Redução de Riscos de Governador Valadares (2007), é considerado a maior área de risco da cidade, considerando a somatoria dos níveis de risco alto e muito alto de escorregamento (Vide quadro 1). O bairro é o que apresenta a situação mais crítica entre os demais da cidade, com o maior índice de escorregamentos, como mostra a Figura 7.

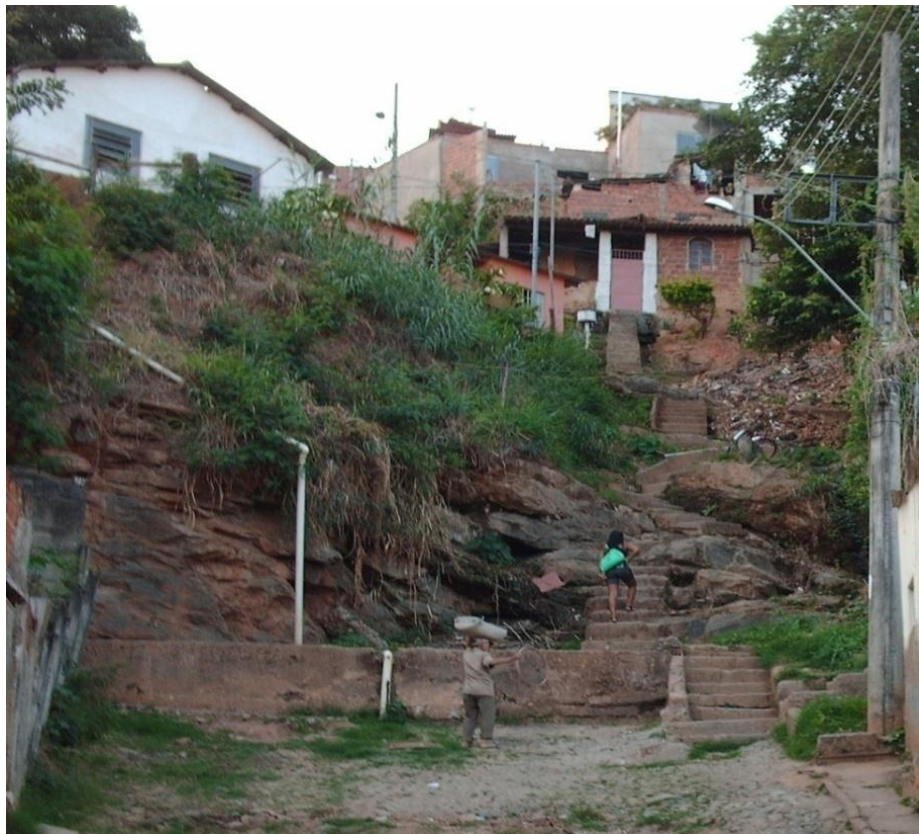
Figura 8- Falta de Planejamento Habitacional no bairro Morro do Carapina.

Com a execução da pesquisa de campo, foi possível constatar que um dos principais problemas no bairro Morro do Carapina é a aglomeração de casas em locais irregulares como em encostas com risco de deslizamento (Figura 8), havendo pouco
