Alagamentos em áreas Urbanas: O caso da Av. Amazilio Lino de Souza com Av. Pedro Ludovico em Anápolis -GO

ESTUDO DE CASO

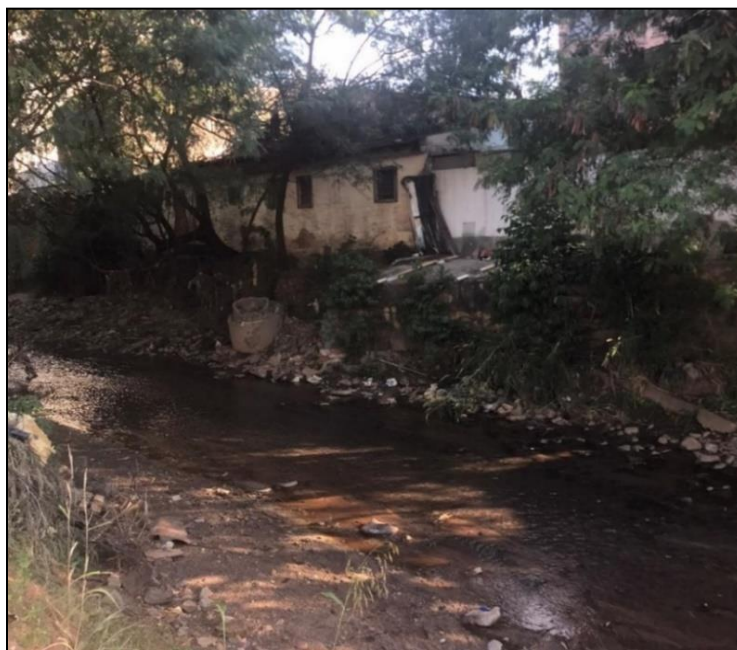
Foto 1 - Edificações a margem do rio Góis

De acordo com a APP (área de Preservação Permanente), cursos de águas inferiores a 10 metros devem ter um afastamento mínimo de distanciamento do rio de 30 metros para que permita que o local tenha uma área para preservação do curso do córrego adequada para que não ocorram problemas relacionados a urbanização desordenada. Devido ao crescimento desordenado do município presenciamos como mostra a Foto 1 ocupações irregulares do solo a margem do córrego Góis, pode-se analisar que a edificação não possui sequer um distanciamento de 2 metros da margem do córrego desobedecendo assim inteiramente a APP, este fato é comum em edificações mais antigas em um tempo onde a fiscalização era fraca aos arredores dos córregos presentes em Anápolis.

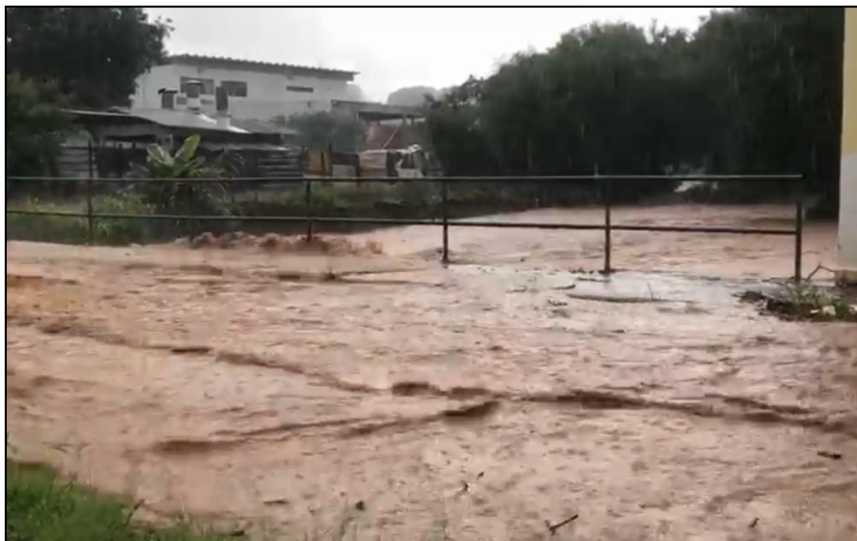
Foto - Transbordamento Av. Amazilio Lino de Souza

De acordo com Martins e Bueno (2018), publicados no site de notícias GO e Tv Anhanguera em 2023 registraram que ocorrerem alagamentos na Avenida Amazilio Lino decorrentes de chuvas, onde o córrego Góis passou por um transbordamento que impedia a passagem de pedestres e veículos pelo local (Foto 2).

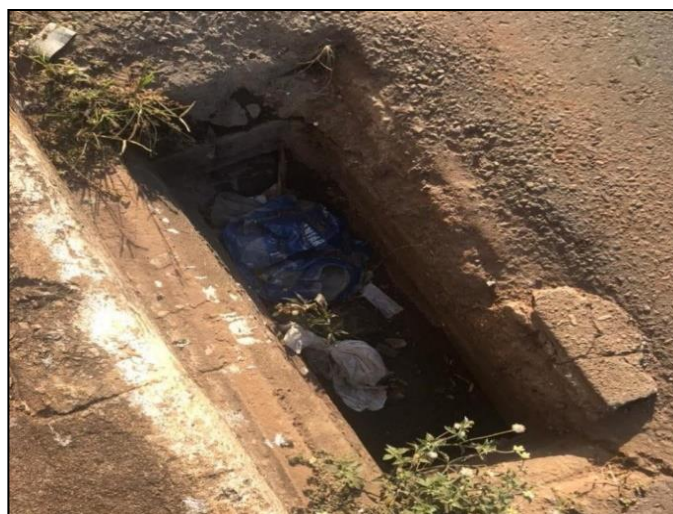
Foto 3 – Boca de lobo 1

Primeiramente observamos de acordo com a Foto 3 uma projeção que seria uma bocade lobo, com a função de permitir que a água escoe no sentido vertical seguindo por dutos e seguindo seu caminho até seu destino final, entretanto, com a atitude do homem de descarte delixo na rua e a falta de limpeza da mesma impedem que este dispositivo tenha funcionalidade em épocas de chuvas.

A problemática apresenta no estudo, direciona as propostas de solução para as demandas apresentadas para o fortalecimento das políticas de conscientização da população para o descarte de lixo nas ruas, instalação de lixeiras ecológicas, melhoria dos sistemas de captação, coleta e condução das águas pluviais, recomposição das pontes com dimensionamento adequado das passagens de pontes aduelas e cursos d'água, e investimentos em paisagismo e mecanismos sustentáveis de infiltração como calçadas permeáveis e pontos de convivência ao longo das vias que margeiam os cursos d'água como os parques lineares e as estações de academia para a terceira idade. Essas medidas contemplam melhorias físicas, estruturais e ambientais eficientes para problemas de alagamentos urbanos.

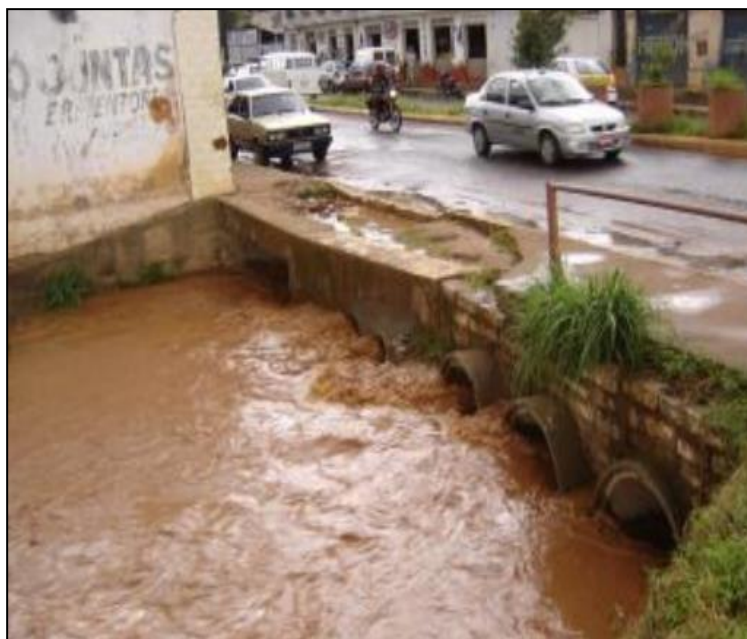
Figura 14 – Anilhas de concreto

A passagem do rio Gois pela Avenida Amazilio Lino de Souza possui uma estrutura que suporta a capacidade de vazão das águas do mesmo, não sendo assim, um dos principais problemas relacionado ao estudo. Em 2005 com mostra a Foto 4, no mesmo local existia um sistema mal dimensionado composto por anilhas de concreto que não suportavam as precipitações intensas que ocorriam sendo um sistema ineficaz e precário. (SANTOS. 2017).
