檢查手順書

車 型	976W	工程名	INJ	變更記事	符號	年 月 日	變更內容	承認	審核	作成
品 番	52111-0A160-1				-	2025.3.31	新設	何江龍	何常豪	陳嘉琪
品 名	前下巴	製造單位	製二組							
頁數	1/1	文件編號

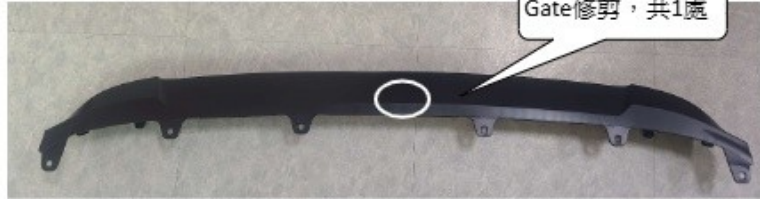
※白化、變形、缺料、斷裂、毛邊、異色、P.L刮手、誤品、欠品、異常不可
2	Gate去除

※Gate +0.2~0 mm(刮手不可)
3	點檢記號 ①易缺料位置共2處 ②作業者代號及日期

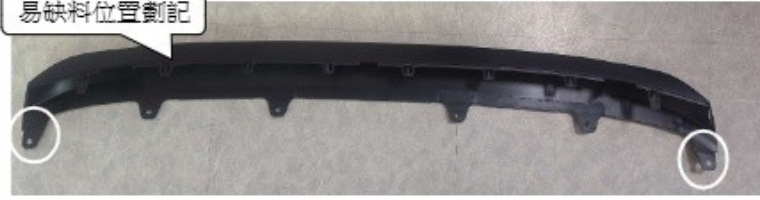
※白色蠟筆確實畫記，代號需能辨識模糊不可
4	裝箱
