# Análisis de falla y mecánica a la fractura en la aeronave de Havilland comet I

Miguel José Alvarez Meza

7 de septiembre de 2020

Este parcial proporciona un análisis sobre la aeronave de Havilland Comet I para poder entender de una mejor manera las causas de sus fallas en vuelo durante los años 50s mediante las herramientas matemáticas obtenidas en el curso de mecánica de fractura y análisis de falla.

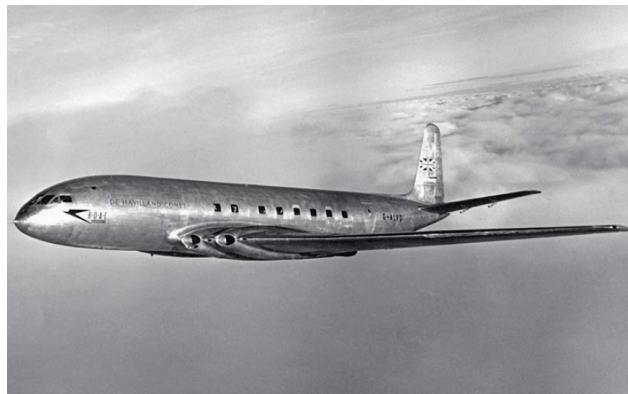
Figure 1: De Havilland Comet I en vuelo

En la figura 1 se ilustra una imagen tomada durante uno de los primeros vuelos llevados a cabo por el De Havilland Comet. En la época de su diseño y manufactura los metales dominaban la aplicación sobre componentes aeronáuticos, entre toda la categoría de metales era el aluminio el que brillaba debido a sus altas propiedades específicas. Por tal motivo el De Havilland usaba una aleación de aluminio con cobre, entre 3.5 y 4.5 por ciento. Muy similar a una seria 2000 actual.
