## **Reporte de accidente de trabajo**

Sector: Corrugadora – PLANTA II.

Tarea que realizaban: Cambio de bobina de papel.

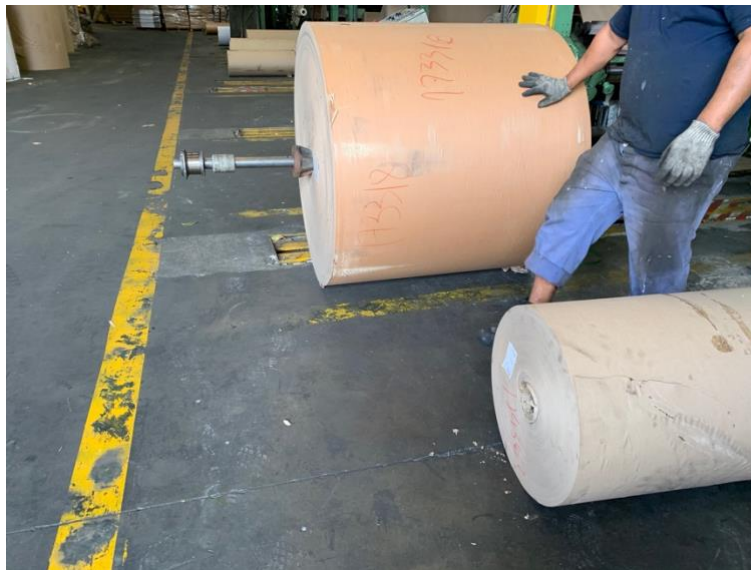
**FOTO NRO. 1**

1 – La barra de metal posee un peso tal que se hace complicada la manipulación por parte de una sola persona.

Barra de metal introducida en la bobina nueva a utilizar

- Confeccionar un procedimiento de trabajo, que indique cuales son los requisitos y pasos a seguir para el cambio de las barras de metal.
- Utilizar guantes que posean en la palma de la mano material tal que aumente la adherencia a la barra.
- Previo al inicio de la tarea de cambio de barra, solicitar ayuda a otro compañero para el levantamiento y traslado de dicha barra.

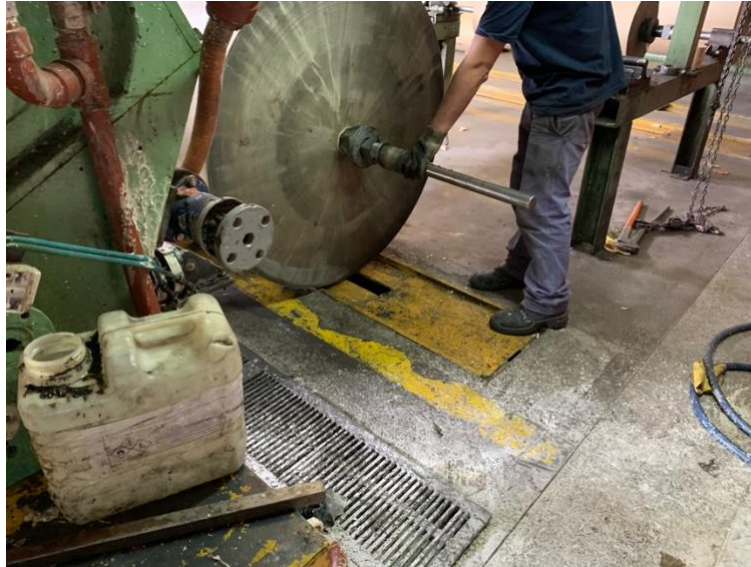
**FOTO NRO. 2**

Proceso de Cambio de bobina en cabezal de corrugadora

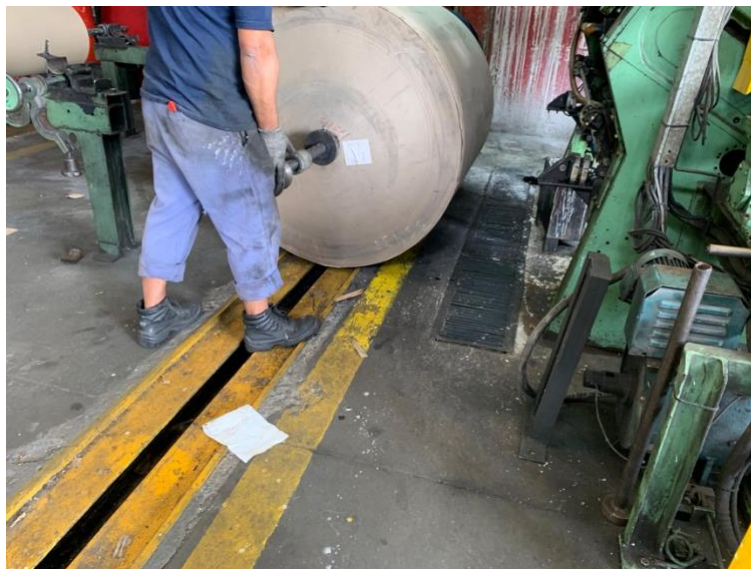
**Foto 3**

Ajuste de barra de metal a la bobina.

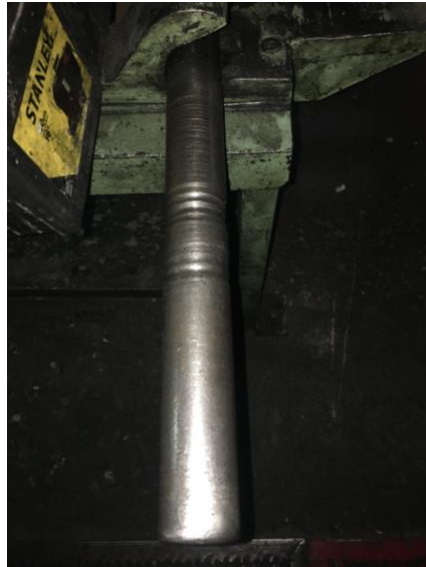
**Foto 4**

Barra de metal desgastada por el uso.

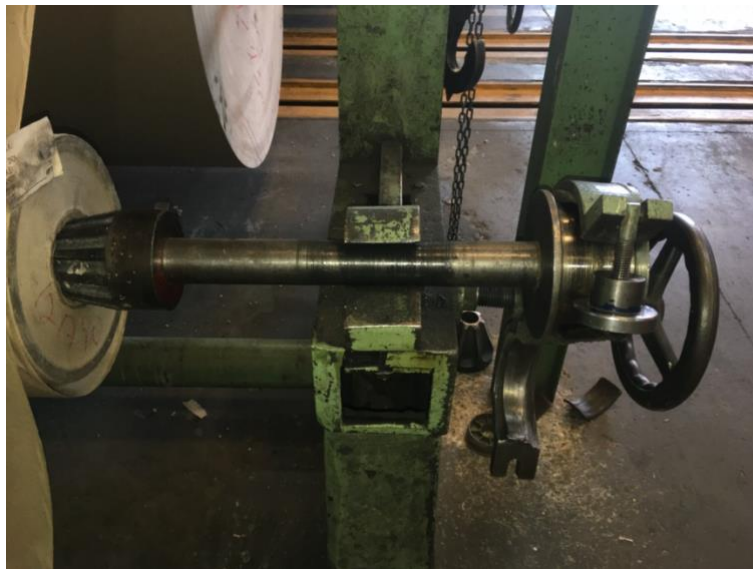
**Foto 5**

Anclaje de barra de metal
