## **Reporte de Incidente de trabajo**

Fecha: 22/09/2022.

Sector: Depósito de Planchas

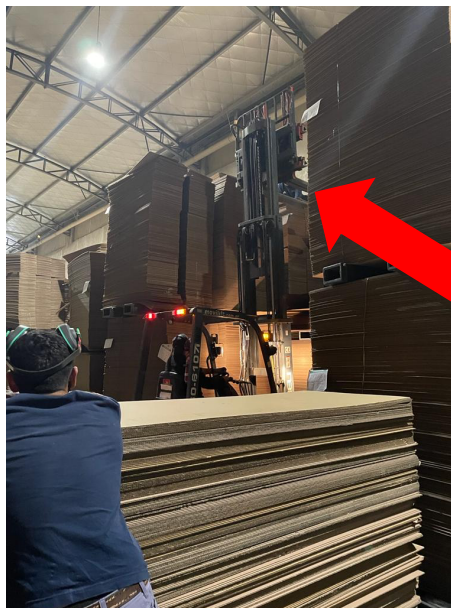
**FOTO NRO. 1**

El operario Coria, al observar esta situación y detectar que los bancales que quedaron en pie en el sector estaban inestables y próximos a caer, decide intervenir para evitar que la situación empeore, para lo cual sube a la estiba de bancales, para así poder sostener la parte superior de estos y que sus compañeros de trabajo, tengan la posibilidad de acomodar los bancales que se habían caído.

La forma de subir a la estiba de bancales, fue transportado en las unas del autoelevador por el operario Rodríguez. Una vez en la parte superior, se pasa de las uñas del autoelevador a los bancales.

Condición de trabajo insegura, operario sobre bancales en altura

Se realizó la elevación de personas en altura, por medios no aptos y certificados para dicha tarea.

El personal que fue elevado, no contaba con los elementos de seguridad necesarios para realizar trabajos en altura.

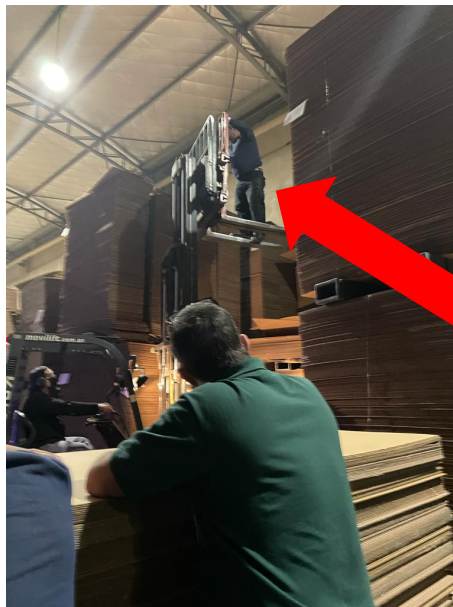
**FOTO NRO. 2**

Luego de realizar la tarea, el operario Coria fue bajado de la misma forma desde la parte superior de los bancales, con las uñas del autoelevador.

Operario bajando inadecuadamente de los bancales.

- Recapacitar a los conductores de autoelevadores con las medidas de prohibición para la operación de los equipos

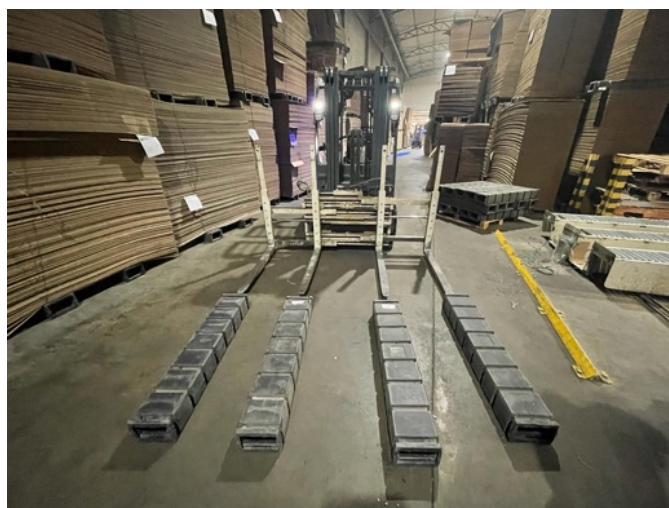
**FOTO NRO. 3**

Recomendación de como posicionar los conos para el correcto armado de los bancales.

- Previo a realizar el armado de los bancales, cerciorarse de que se cuenta con la cantidad necesaria para dar estabilidad al mismo.
- Previo a realizar el retiro de planchas de la parte superior del bancal asegurarse de estar correctamente posicionado para evitar la caídas de estos.
- Analizar la posibilidad de realizar el acopio en los bancales de menor cantidad de planchas de cartón.
- Realizar procedimiento de armado de bancales, incluyendo las recomendaciones necesarias para situaciones de emergencia.
- Recapacitar a los operarios para toma de conciencia de los riesgos a los que se exponen al realizar acciones inseguras.
