Reporte de incidente de trabajo

Sector: Impresora TCY

Tarea que realizaban: Retiro de Fleje atascado en atadora

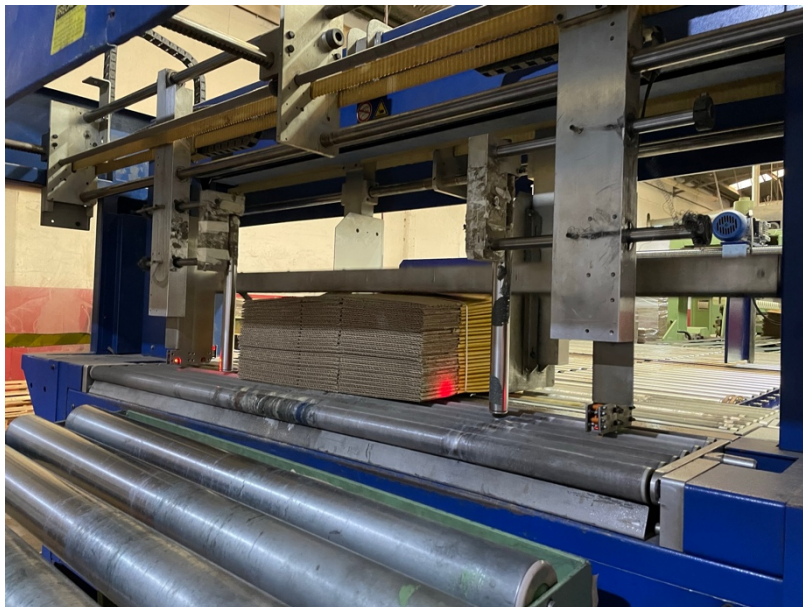
FOTO NRO. 1

El operario se encontraba realizando tareas en la impresora TCY, cuando se produce el atasco de un fleje en la atadora Mo

Atadora.

- Realizar mantenimiento preventivo a la maquina Atadora Mosca.
- Colocar cartelera en la maquina evidenciando el riesgo de atrapamiento.
- Concientizar a los operarios que trabajan en el sector de los riesgos que presentan las intervenciones en los equipos sin tomar medidas de seguridad previas.

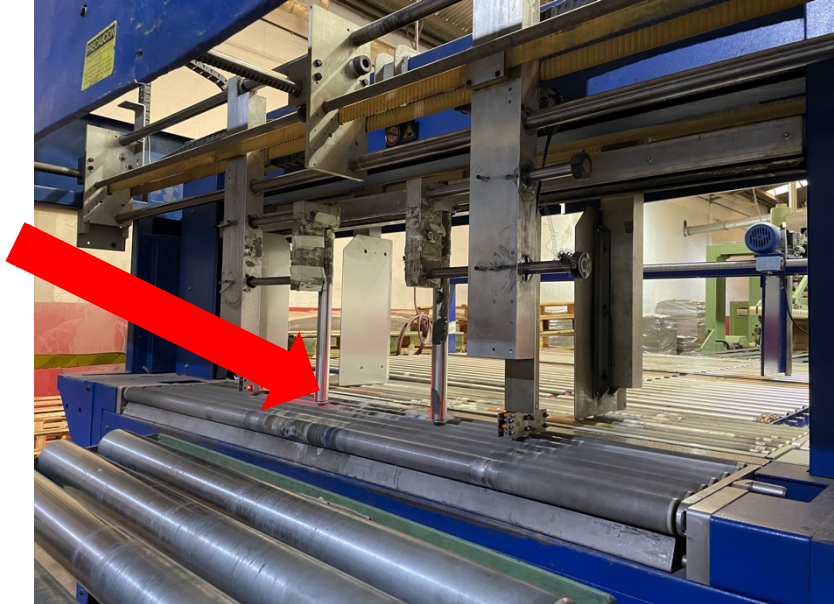
FOTO NRO. 2

Al intentar retirar el fleje atascado, e ingresar la mano izquierda en el área de atado de la máquina, se produce un apretón y moretón en su dedo mayor.

- 1 – Accionamiento de la Atadora Mosca al detectar por su sensor de movimiento el ingreso de la mano del operario en la zona de atado.
- 2 – El proceso de retiro del fleje se realizó sin detener la atadora previamente para evitar su accionamiento accidental.

Sector donde se produce el atrapamiento del dedo.
