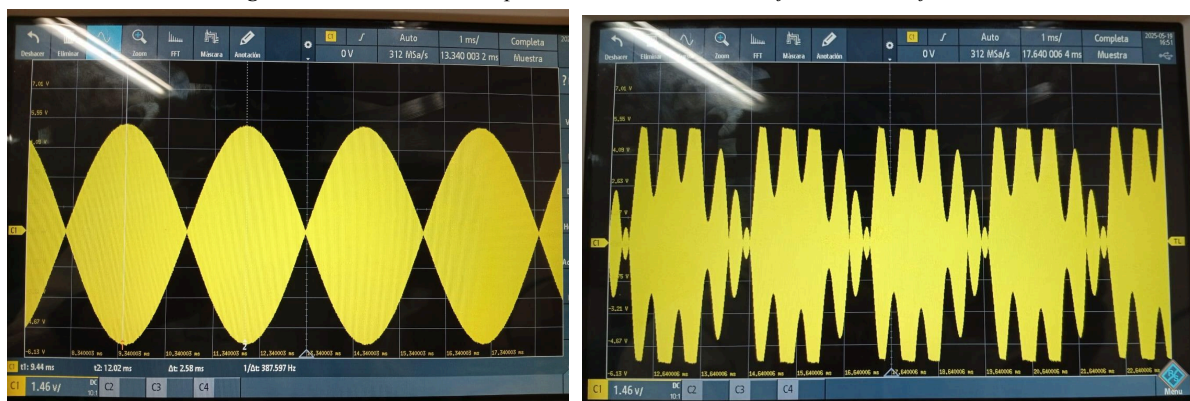
Figura 3. Señal seno demultiplexada en el osciloscopio con variación en la frecuencia del filtro.

Para la señal seno consideramos el límite de la frecuencia del filtro en 800 [Hz]. En el osciloscopio se observó la señal recuperada y su deformación cuando seguíamos aumentando la frecuencia del filtro. En el analizador de espectros se comprobó que la señal recuperada correspondía a una señal seno por su correspondencia con el espectro en frecuencia.

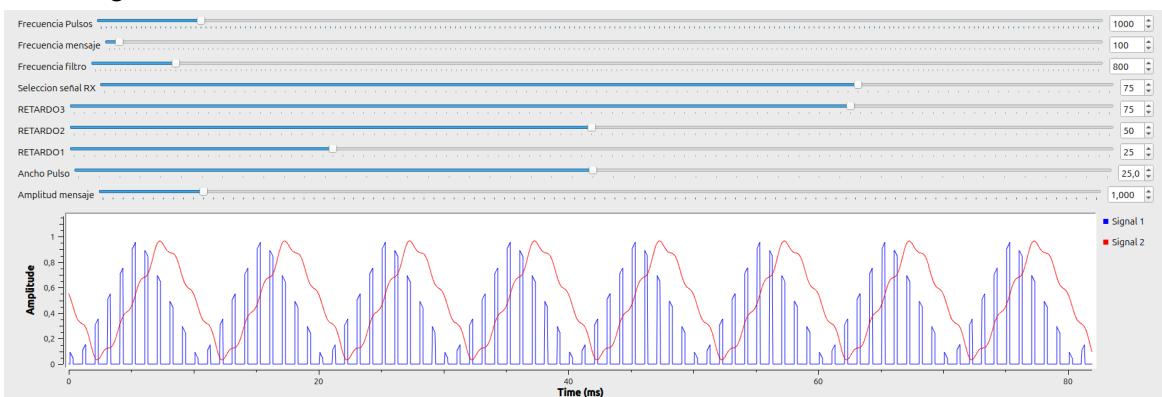
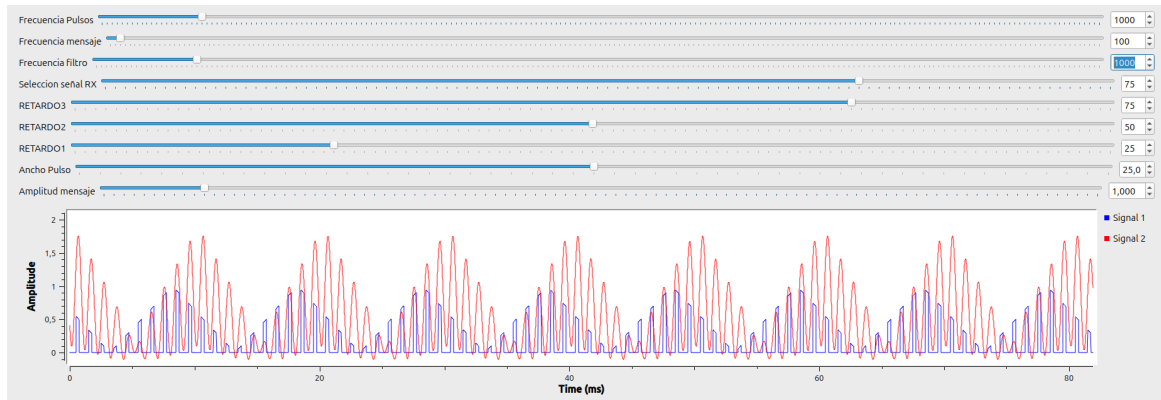
Figura 8. Señal triangular demultiplexada con variación en la frecuencia del filtro.

Para la señal triangular consideramos el límite de la frecuencia del filtro en 700 [Hz]. En el osciloscopio se observó la señal recuperada y su deformación cuando seguíamos aumentando la frecuencia del filtro. En el analizador de espectros se comprobó que la señal recuperada correspondía a una señal triangular por su correspondencia con el espectro en frecuencia.

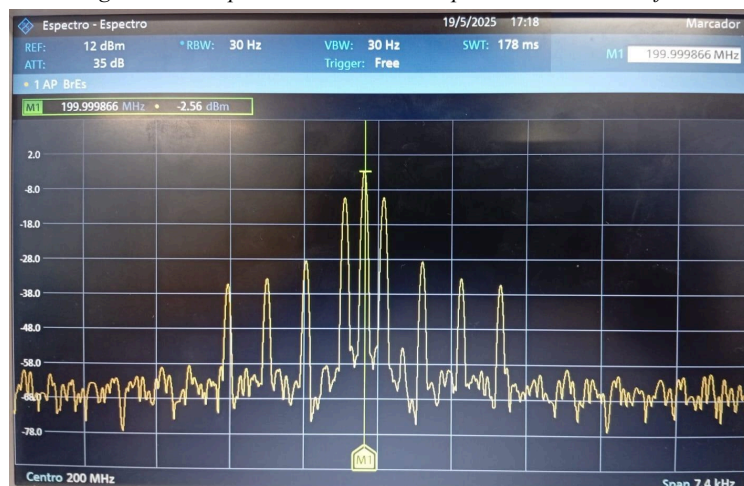
Figura 10. Señal triangular demultiplexada en el analizador de espectros.

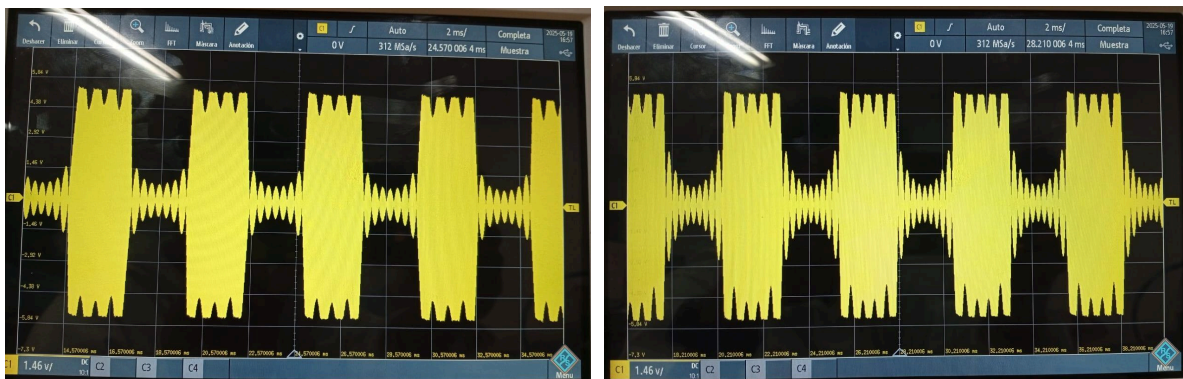
Figura 12. Tren de pulsos demultiplexado en el osciloscopio con variación de frecuencia del filtro.

Para la señal cuadrada consideramos el límite de la frecuencia del filtro en 900 [Hz]. En el osciloscopio se observó la señal recuperada y su deformación cuando seguíamos aumentando la frecuencia del filtro. En el analizador de espectros se comprobó que la señal recuperada correspondía a una señal cuadrada por su correspondencia con el espectro en frecuencia. Este fue el caso en el que dejamos pasar más armónicos y aún así la señal cuadrada era reconocible.

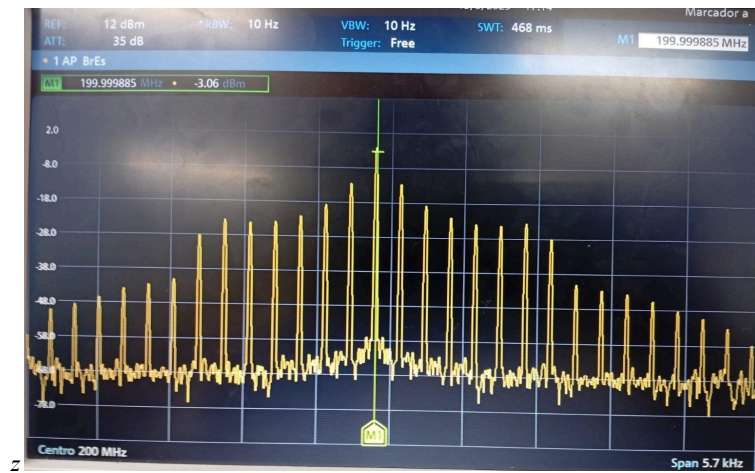
Figura 13. Tren de pulsos demultiplexado en el analizador de espectros.
