Registro de evidencias patrimoniales

Nombre	PILB_002	UTM E	383430	UTM	6326161
Huso	19s	Altitud (msnm)	4114		
Región	Metropolitana	Provincia	Santiago		
Comuna	Lo Barmechea				
Categoría patrimonial	Patrimonio Cultural Sin Protección Oficial				
Tipología funcional	Indeterminado				
Tipo	Muros de contención				
Periodos	Subactual				
Periodo específico

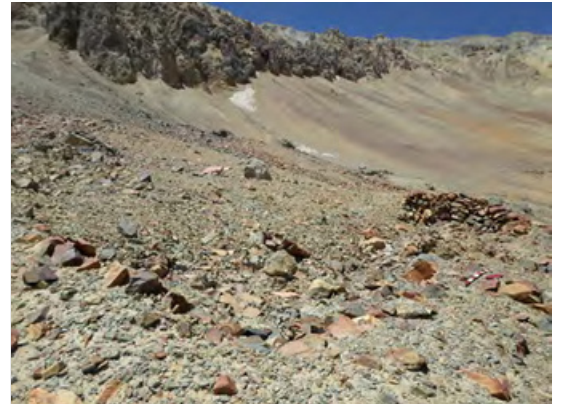
Evidencias inmuebles Dos estructuras. Dos muros de contención, uno al N y otro al S, orientado hacia NE-SW y excavados en la loma del cerro orientado hacia el W. Los muros están formados por cantos aparejados, de tamaño mediano. Dimensiones muro N: Alto muro: 0,61 m, Largo muro: 2,18 m, Ancho: 0,2 m. Dimesiones muro S: alto: 1,35 m, Largo: 2,77 m, Ancho: 0,2 m.

imagen general

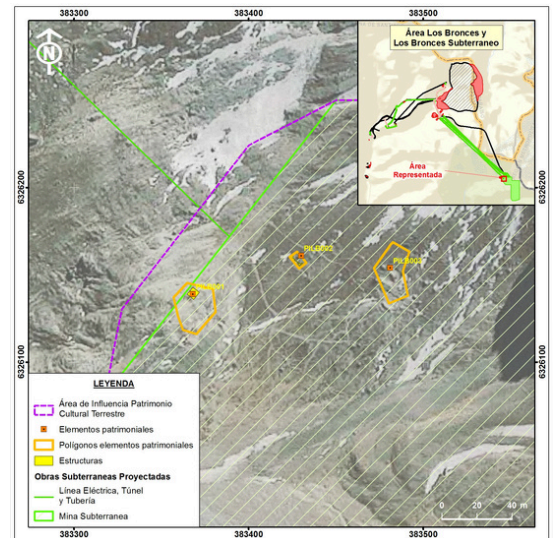
Imagen aérea

Dimensiones	Ancho máximo (m)	8,5	Largo máximo (m)	5,5	Superficie (m2)	44
Asociación con otras evidencias culturales	Cercano a PILB_001 y PILB_003, estructuras relacionadas con la actividad minera y pirquinera del área					
Emplazamiento y descripción	<p>Ladera</p> <p>Estructura ubicada en acarreo estabilizado compuesto principalmente de limos y bloques menores superficiales de origen crioclástico angulosos. Esta estructura se ubica al S de Glaciar La Paloma, a una distancia de unos 400 m.</p>					
Estado de conservación	Malo					
Afectación antrópica	No se observa			Afectación natural	Condiciones climáticas adversas; sol, viento y nieve	
Descripción del estado de conservación
