# TECHSCAN

**Ordem de Serviço nº 28769**

**Cliente:** SOCICAM - BELÉM

INFORMAÇÕES DA MÁQUINA:  
MODELO: CX6040BI  
NUMERO DE SERIE: 00604010010098  
MARCA: Nuctech

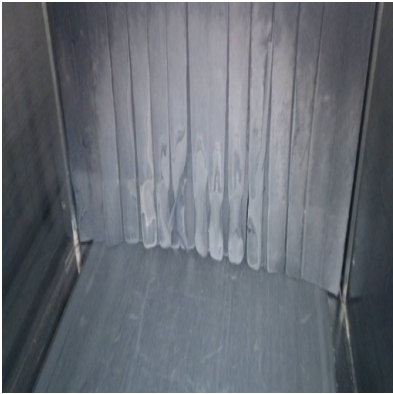
Foto 10

- 1. Sem descrição
- 2. Sem descrição
- 3. Sem descrição
- 4. Sem descrição
- 5. Sem descrição
- 6. Sem descrição
- 7. Sem descrição
- 8. Sem descrição
- 9. Sem descrição
- 10. A necessidade da troca.
- 11. Sem descrição
- 12. Antes da Limpeza
- 13. Sem descrição
- 14. Depois da Limpeza
- 15. Sem descrição

**SITUAÇÃO DO EQUIPAMENTO:** - Operante  
**PRECISA DE PROPOSTA?** - Sim  
**COMENTARIOS:** Foi feita manutenção preventiva conforme procedimento da Techscan e o plano da Socicam.  
E necessário proposta para cortinha plubifera.
