**ORDEM DE SERVIÇO DIGITAL**

Ordem de Serviço nº 29260

Equipamento: RAO X

Falha: GERADOR DE RAO X

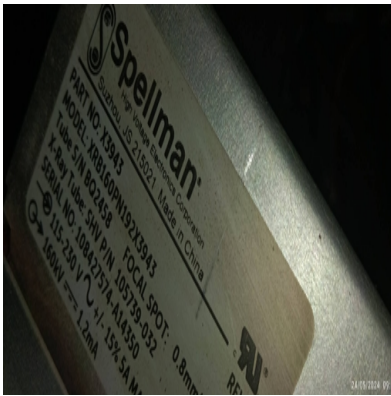
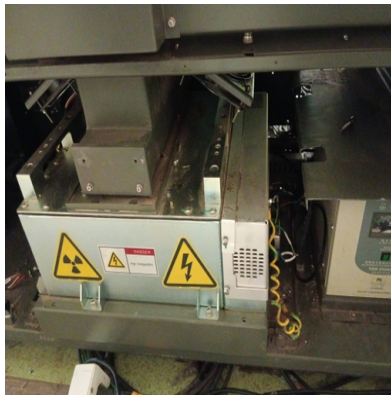
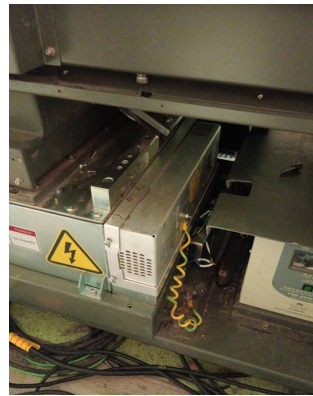
COMENTARIOS: efetuada avaliação do equipamento foi verificado que controladora está com curto na placa principal fazendo com que o equipamento desarme as proteções necessários substituição do conjunto de gerador conforme foto em anexo modelo spelman x3943
