ORDEM DE SERVIÇO DIGITAL

Ordem de Serviço nº 29279	Data: 24/05/2024 00:00
Cliente: VOA - RIBEIRÃO PRETO	Razão Social: AEROPORTO ESTADUAL DR. LEITE LOPES
CNPJ:	
Endereços: Subsetor Norte - 12 (N-12), Aeroporto Leite Lopes - Vila Brasil, Ribeirão Preto - SP, República Federativa do Brasil / - Ribeirão Preto - / São Paulo, BR	
Responsável: HUGO ANDRÉ DIAS	
Checkin : 24/05/2024 11:41	Checkout : 24/05/2024 11:53
Contato:	
Descrição: Manutenção corretiva Cliente: VOA SE - Rede voa, Aeroporto Leite Lopes - Ribeirão Preto Equipamentos: nuctech Número série: CX 6040BI. Solicitante: Gabriela Oliveira. Falha: ligou período normalmente, ela fez barulho e desligou automaticamente, subiu cheiro de queimado e fumaça no seu nobreak. Status: inoperante. Observação: foi desligado o nobreak	
Comentários:	
Fotos:

INFORMAÇÕES DA MÁQUINA:
MODELO: cx6040
NUMERO DE SERIE: 180122
MARCA: nuctech

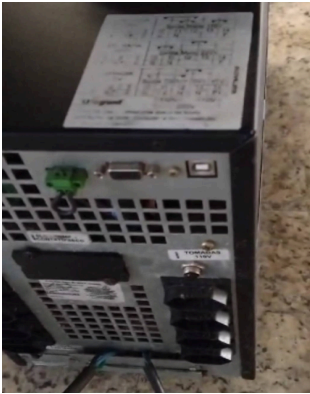
Foto 1

OBS:
SITUAÇÃO DO EQUIPAMENTO: - Operante
PRECISA DE PROPOSTA? - Sim
COMENTARIOS: Equipamento de RX está funcionando perfeitamente
O Nobreak apresentou defeito e precisa ser substituído.
Nobreak Legrand KEOR 3KVA

Máquina ficou ligada na rede elétrica direta.
