I024/0484-2

Mercedes-Benz A200 1.3 Progressive

9 ต.ค. 2024

Vehicle Inspection Report สรุปผลการตรวจสอบสภาพรถ (Inspection Summary)

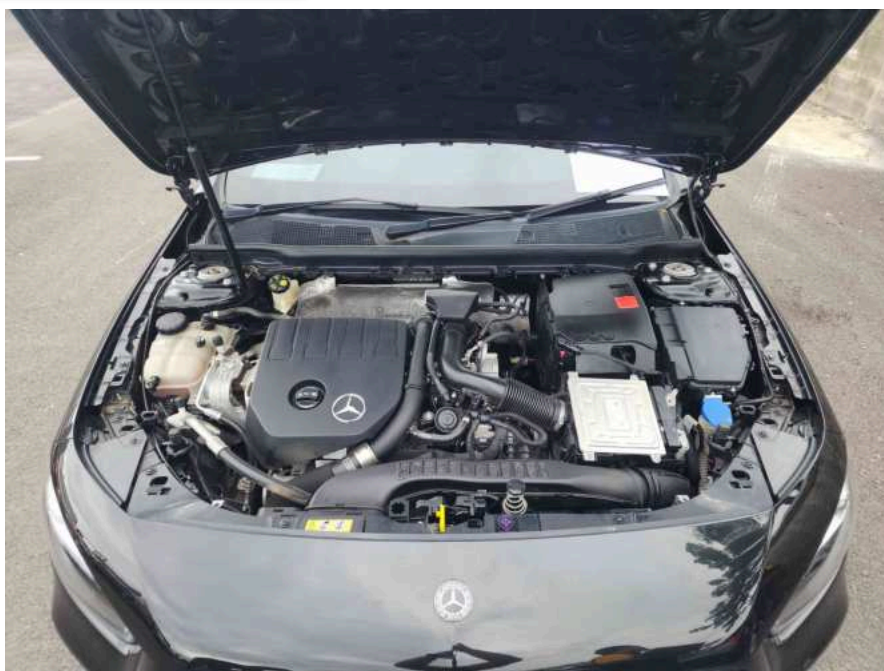
ภาพห้องเครื่อง

Voltage	12.18	V
Rating	600	CCA
Current	664	CCA
Internal resistance	4.21	mΩ
State of Charge	38	%
State of Health	100	%
Status	GREAT

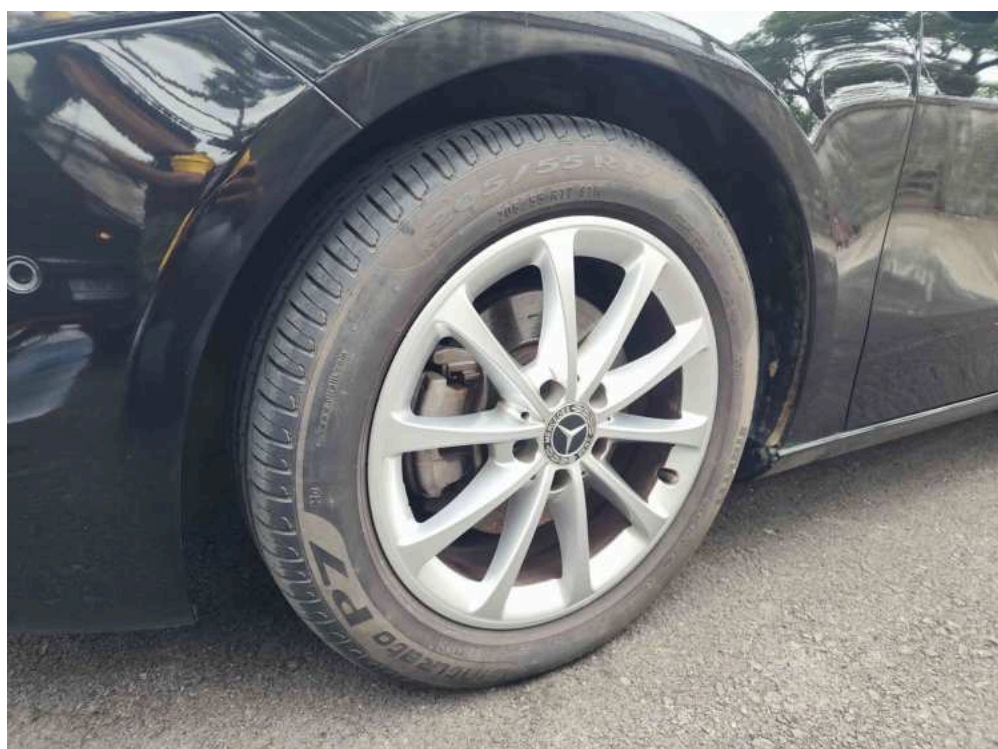
ขอบยาง ล้อ

5.1 สภาพยางรถยนต์, สัปดาห์/ปี ผลิต Tires Appearance, Year

พอใช้ (Fair)

31/18

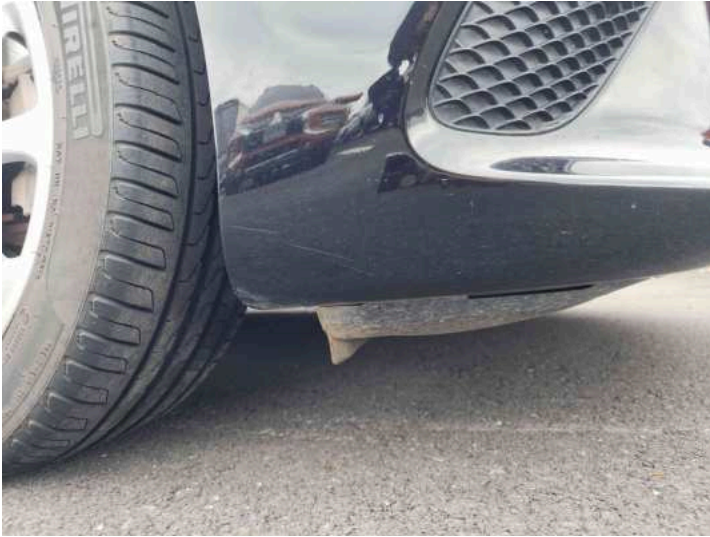
รูป จุดบกพร่อง

- ✓ แผ่นเพลทเลขตัวถังมองเห็นได้ชัดเจน
- ✓ ชิ้นส่วนประกอบตัวถังรถ ผ่านการวัดค่าความหนาของสีแล้ว
- ✓ สีรถตรงตามเสาเอกสารจทะเบียน
- กันชนหน้ามีรอยครูด

3.1 กันชนหน้า Front Bumper

พอใช้ (Fair)
