REPORTE PRELIMINAR DE ACCIDENTE, INCIDENTE Y ENFERMEDAD OCUPACIONAL				PSPC-100-X-PR-006-FR-001 Revisión: 0 Emisión: 30/05/19 Página: 1 de 1	
	Proyecto / Sede :	COMPRESION	Área :	AreaNo consignada	Cliente	Pluspetrol

Lugar : Skid de Regeneración de Glycol, Criogénica #5 Fecha: 25/07/2021 Hora: 17:00:00

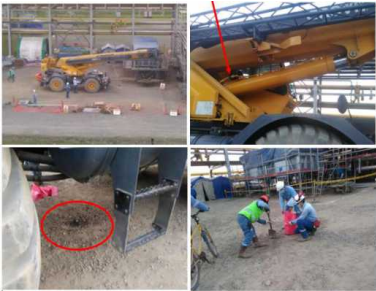
EVIDENCIA FOTOGRAFICA:

Al culminar los trabajos de izaje con la grúa SP-GR-11 y al momento de bajar la pluma, el personal en piso advierte un liqueo (fuga) de aceite que proviene de la manguera hidráulica del cilindro de levante.

Área de suelo afectado: 0,1 m2 (30 cm x 30 cm)

Suelo retirado: 3 kg de agregado (gravilla)

Volumen de aceite derramado: 100 cc

Se detiene la operación del equipo

Se remedia la zona afectada

Se retira la grúa por sus medios al taller de mantenimiento

Se inician las investigaciones
