REPORTE PRELIMINAR DE ACCIDENTE, INCIDENTE				PSPC-100-X-PR-006-FR-001 Revisión: 0	
	Y ENFERMEDAD OCUPACIONAL				Emisión: 30/05/19	
Proyecto / Sede :		PUCALLPA	Área :	Cliente	Página: 1 de 1

Lugar : Vías de transito - Altura del Patio 4 Fecha: 09/12/2020 Hora: 07:40:00

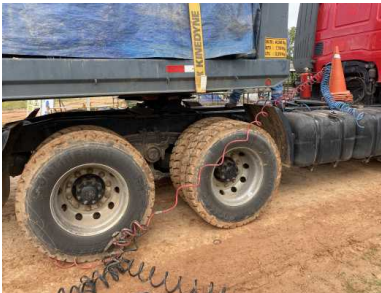
EVIDENCIA FOTOGRAFICA:

A las 7:40 am el camión plataforma con carga, salía del patio 4 para dirigirse al puerto LPO, entonces en una de las vías del predio ocurrió el desprendimiento de las mangueras de aire que cumplen la función de liberar los frenos de la plataforma, estas se encuentran entre la cabina del conductor y la plataforma conectadas entre si, las cuales se metieron entre las llantas del vehículo ocasionado el aplastamiento y rotura de estos cables.

Se coordinó con el área de mantenimiento para la reparación de las mangueras
