Objectifs de la séance :

- Découper le châssis
- Découverte GPS et tenter d'avoir une position

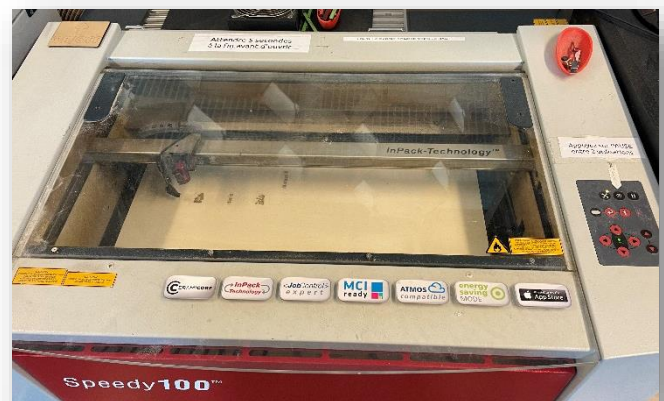
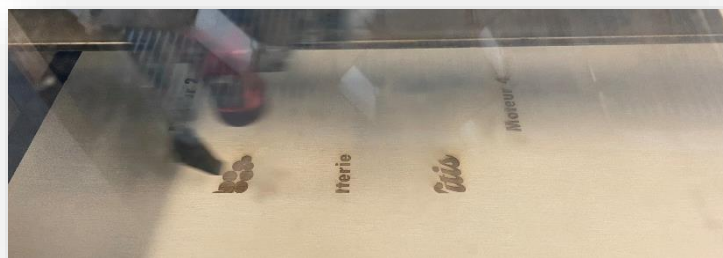
- J'ai consacré la première partie de la séance à la découpe du châssis, le fichier svg étant prêt depuis la semaine dernière il ne restait plus qu'à lancer l'impression. Afin de pouvoir fixer le moteur et la batterie, le châssis (en bois) se devait d'être le plus rigide possible. Le contreplaqué 5 mm était donc une bonne solution.

Après quelques ajustement (épaisseur du contour 0.01, mauvaise couleur etc) la gravure s'est bien déroulée.

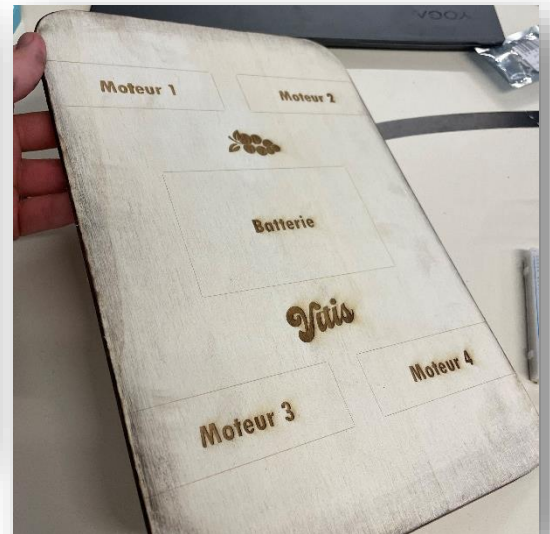
Le problème est que le FabLab ont de nouveaux fournisseurs de bois, le contreplaqué 5 mm fournit ne se découpait pas avec les paramètres 5 mm de la machine. Après plusieurs essais de découpe sur une chute de ce même bois, la solution était de faire 5 fois la même découpe en diminuant la vitesse de la tête.

Le problème est que diminuer la vitesse de la tête ou augmenter la puissance du laser provoque l'apparition d'une flamme, celle-ci brûle et tâche le bois en plus d'être un danger si elle n'est pas contrôlée.

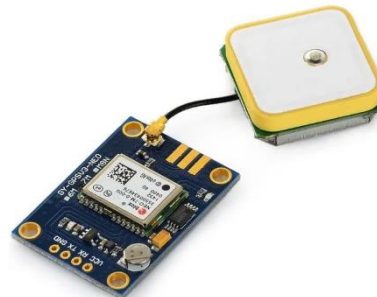
- Une fois le châssis terminé, découverte du GPS NEO-6M récupérer la semaine dernière. L'antenne et la carte électronique ont été accroché ensemble pour empêcher la rupture du fil (fragile) qui les relie.
