החפירות במנהרת ארמון הנציב, ירושלים

Author(s): יעקב ביליג

Source: 'Atiqot / עתיקות, התשע"ח / 2018, כרך / 90 (2018 / (התשע"ח), pp. 1*-53*

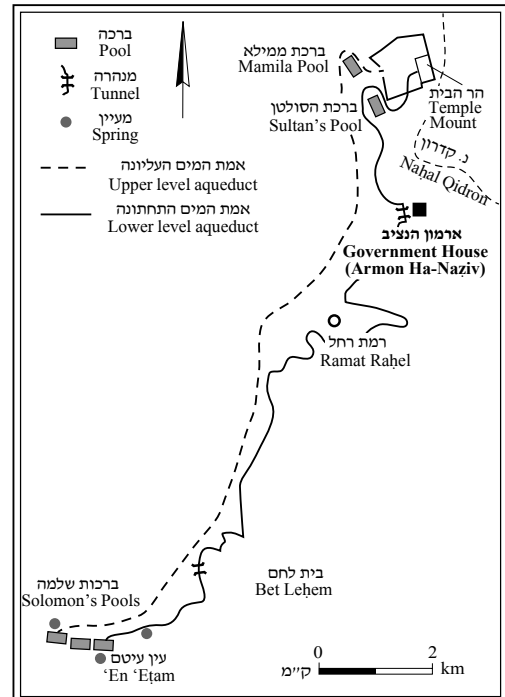
איור 1. אמות המים העליונה והתחתונה לירושלים ומיקומן מנהרת ארמון הנציב (על-פי עמית תש"ע: 97).

בשנים 1990–1993 ו-2001 נערכו חפירות ארכיאולוגיות במנהרה של אמת המים התחתונה לירושלים, החוצה את רכס ארמון הנציב מדרום לצפון (נצ"מ 222/629; איור 1). המנהרה נוקתה ונערכו בה חפירות (איור 2): בפתח הכניסה למנהרה (שטח א'), בפתח היציאה ממנה (שטח ב') וסביב פיר 4 (שטח ג'). החפירות נערכו לפני שימור המנהרה והסדרתה לביקורי קהל.¹

תחילתה של האמה התחתונה בעין עיטם (765 מ' גובה מעל פני הים) ובבסיס הברכה התחתונה מבין שלוש ברכות שלמה, ויעדה בית המקדש בהר הבית (735–738 מ' גובה מעל פני הים; איור 1).³ אורך האמה כ-23 ק"מ והיא עוברת במרחב הררי מבוותר. התוואי שנבחר עבורה מותאם לטופוגרפיה, ולכן הוא מפותל; אורכה כפול מן המרחק בקו אווירי. הפרש הגבהים בין תחילת האמה ליעדה (כ-30 מ') קטן יחסית לאורכה, ולכן נדרשו פתרונות טכנולוגיים שיקצרו את המרחק ויגדילו את השיפוע. לשם כך נחצבו לאורך האמה מנהרות ונבנו גשרים.⁴ נראה שאפשר לחלק את תוואי האמה התחתונה לשני קטעים:

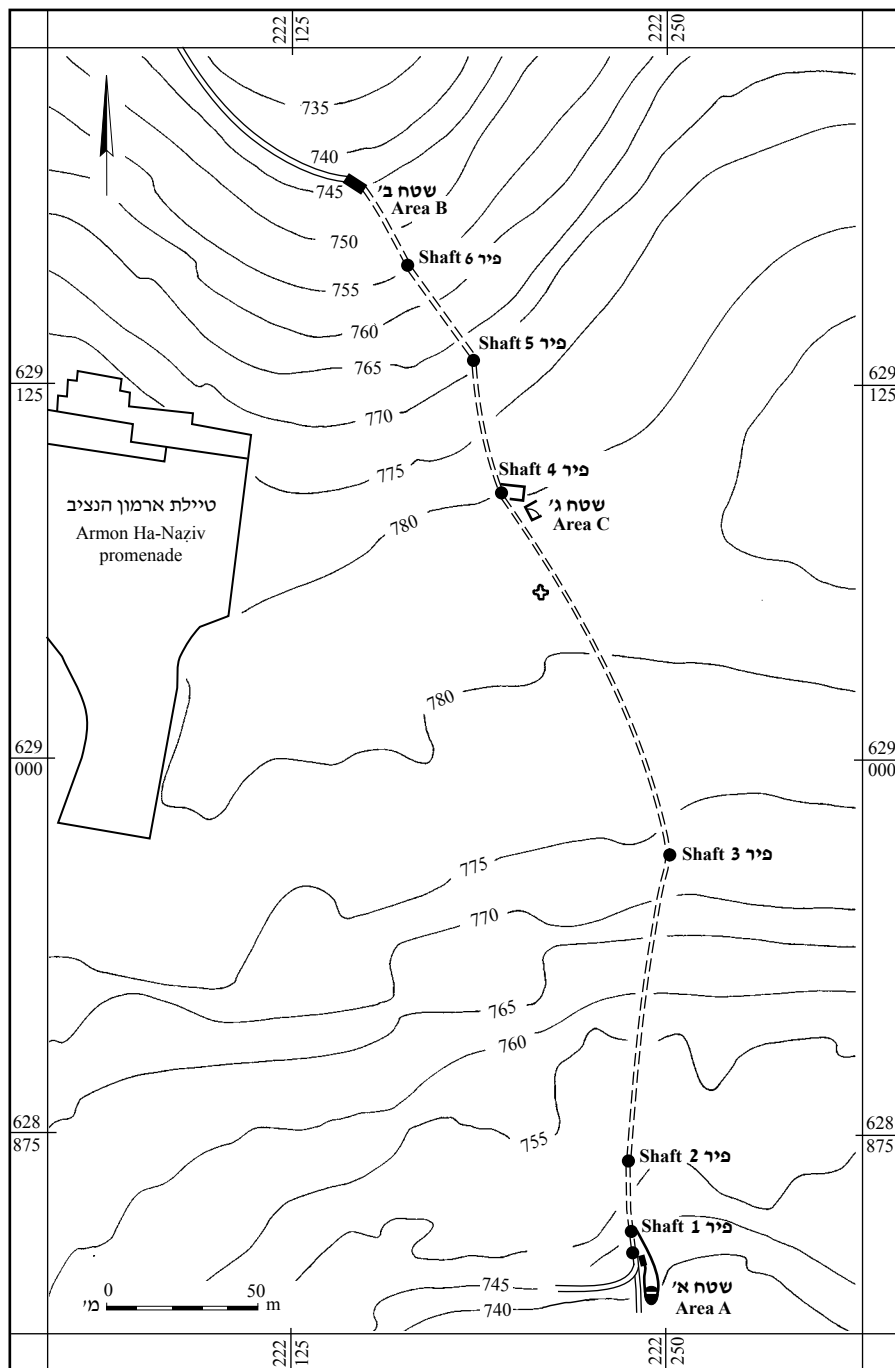
איור 2. מנהרת ארמון הנציב: תכנית ומיקום שחיי החפירה.

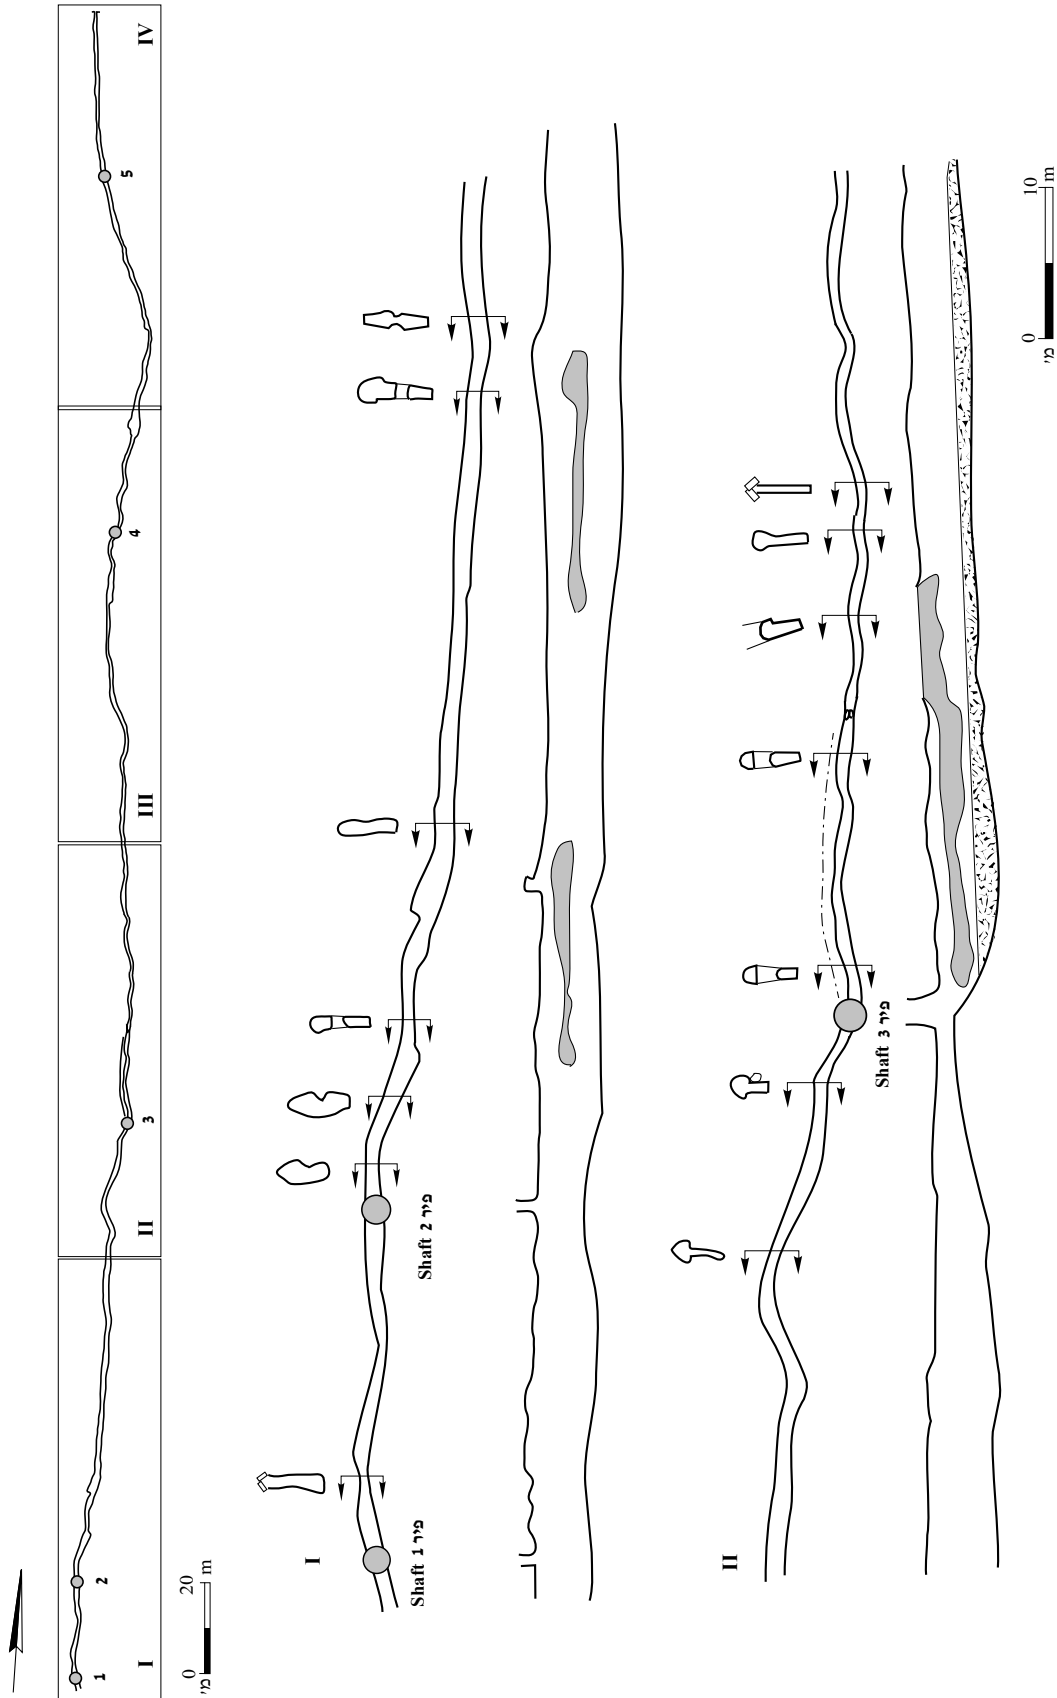
תכנית 1. מנהרות ארמון הנציב, תכנית וחתכים (מודירות ושרטוט: המלח"ם).

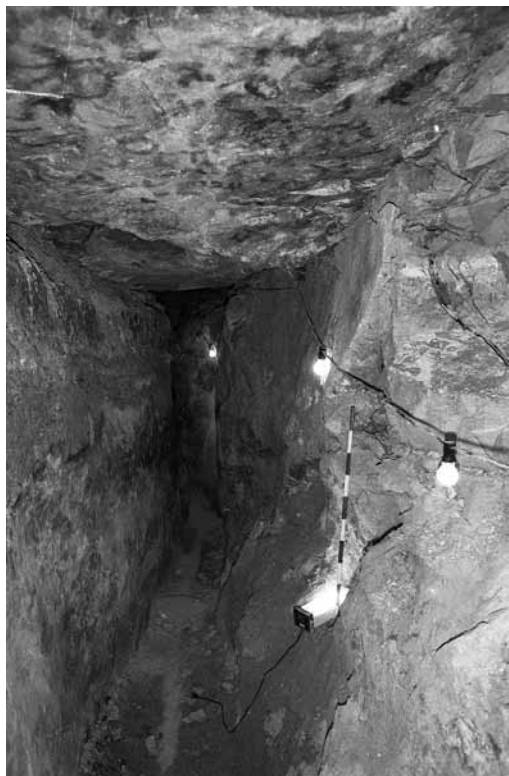
איור 3. קטע שבו תקרת המנהרה חצובה אופקית בסלע גיר קשה.

סוג הסלע משתנה לאורך המנהרה, ואליו הותאמו שיטות החציבה והקירוי (תכנית 2). בגיר הקשה נחצבה תקרה אופקית שנותרה חשופה (איור 3),

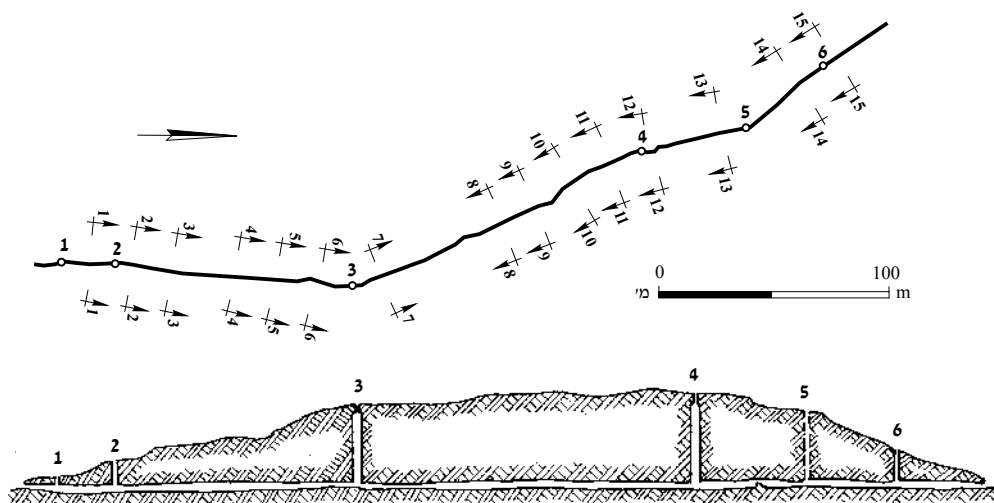
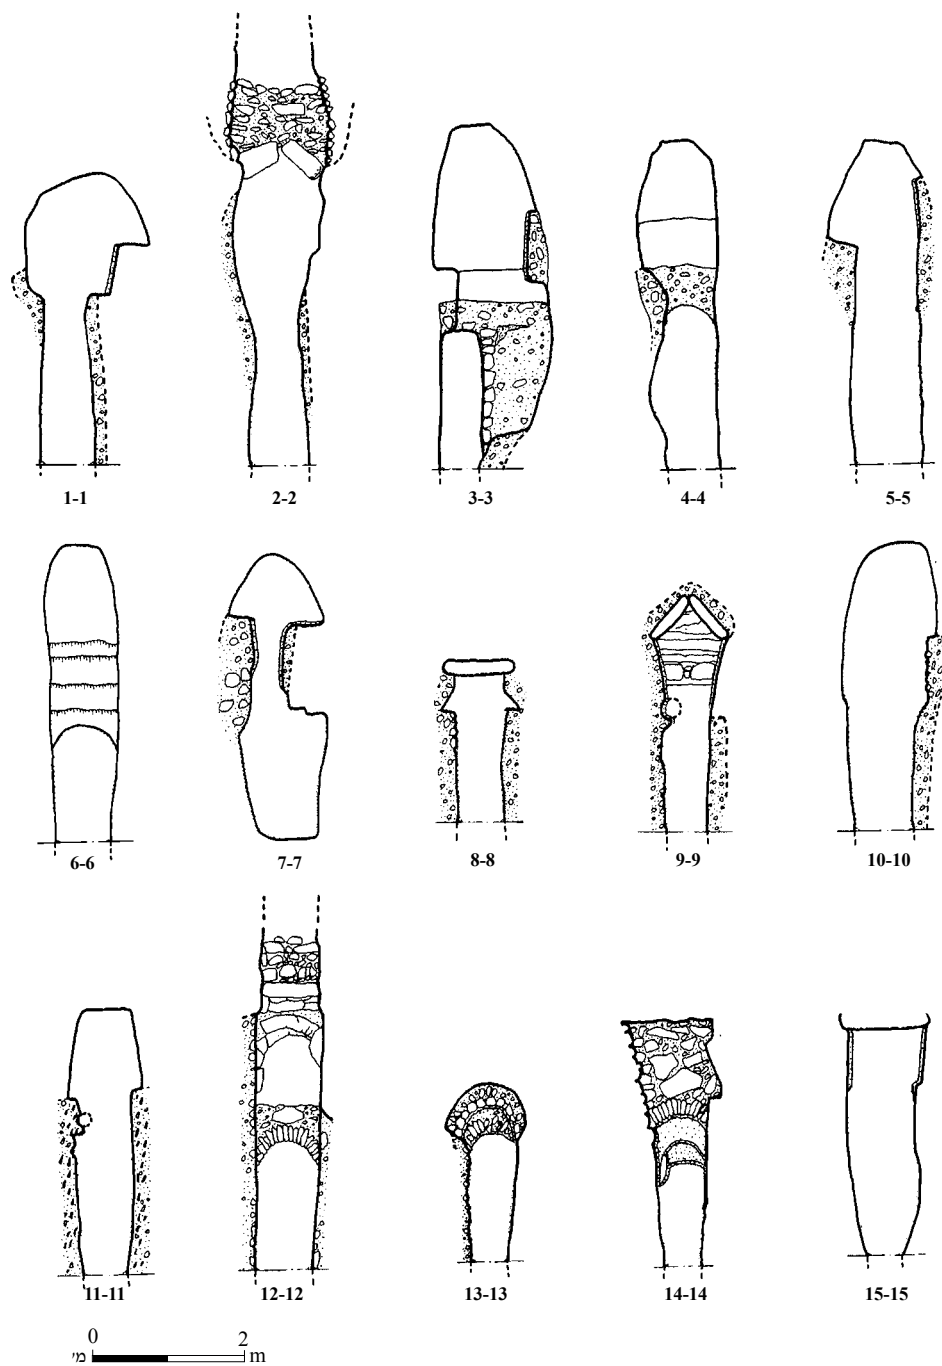
תכנית 2. מנהרת ארמון הנציב, תכנית וחתכים (המשך בעמוד הבא).

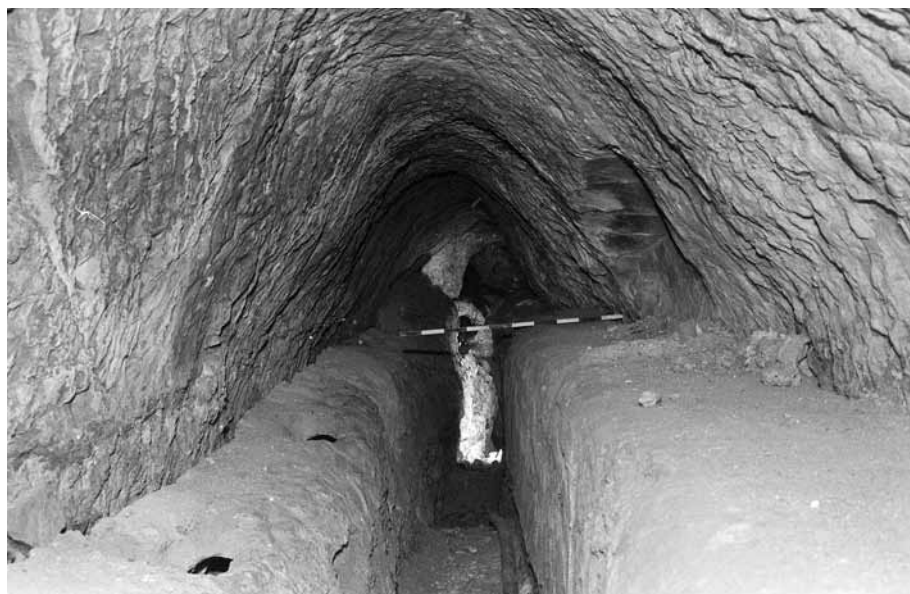
איור 4. קטע שבו תקרת המנהרה חצובה בצורת קשת בסלע קרטון; משמאל – צינור החרס.

ואילו מרבית המנהרה נחצבה בקרטון ותקרת הסלע עוצבה בצורת קשת לחיזוקה (איור 4). בקטעים שבהם המנהרה נחצבה בקרטון רך או בחוואר הוספו לוחות אבן לתמיכה בתקרת הסלע. נראה שהלוחות

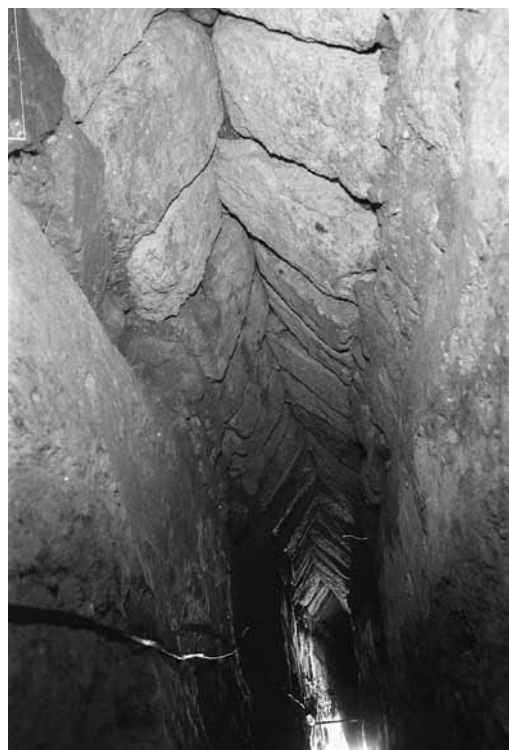
איור 6. קטע שבו תקרת המנהרה מקורה בזוגות של לוחות אבן שהוצבו כגמלון.

הונחו לפי מידת החיזוק הנחוצה: לוח אבן יחיד, אופקי (איור 5), נועד לעמוד בלחצים קלים, ואילו זוג לוחות, שהוצבו כגמלון, נועדו לעמוד בלחצים כבדים יותר (איור 6).¹⁰ תמיכה גמלונית שימשה גם

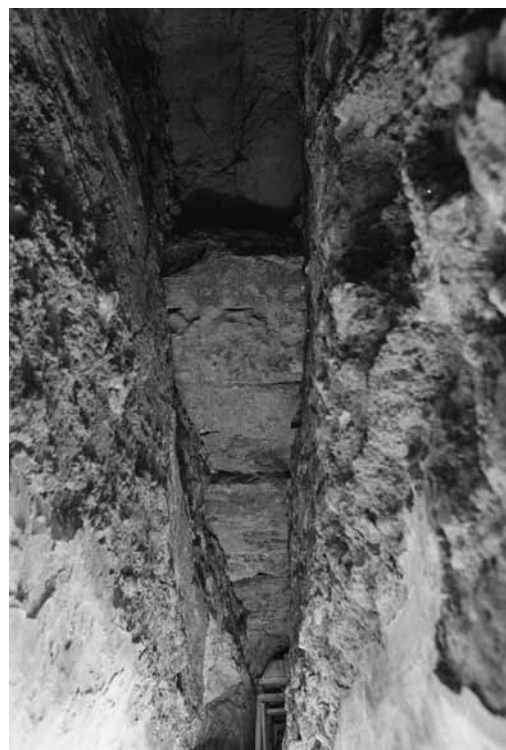
איור 5. קטע שבו תקרת המנהרה מקורה בלוחות אבן שהונחו אופקית.

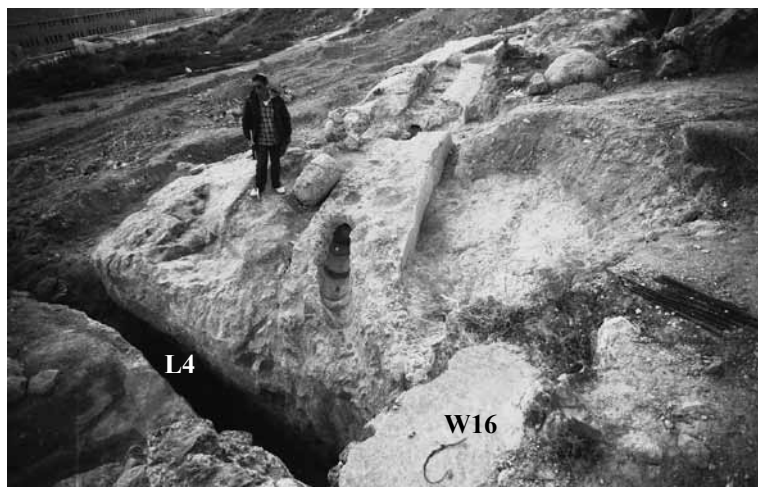
איור 8. שטח א', האמה לפני כניסתה למנהרה, מבט לדרום-מערב.

שטח א' (תכנית 3). האמה נחשפה לאורך כ-65 מ', לפני כניסתה למנהרת ארמון הנציב; הקטע האחרון, שאורכו 25 מ', נוקה ביסודיות (איור 8). האמה בשטח זה בנויה ברובה וחצובה בחלקה (איור 9); קטעים ממנה שופצו בעת העתיקה (איור 10). ממערב למקום כניסת האמה למנהרה נתגלו חציבות רבות בסלע הקרטון, חלקן רדודות. במקום אחד נבנתה האמה מעל החציבות (איור 11); בקטע זה היא בנויה מאבני גוויל, שרובן צור. לפיכך, רוב החציבות, או כולן, קדומות לאמה ואינן קשורות לבנייתה.

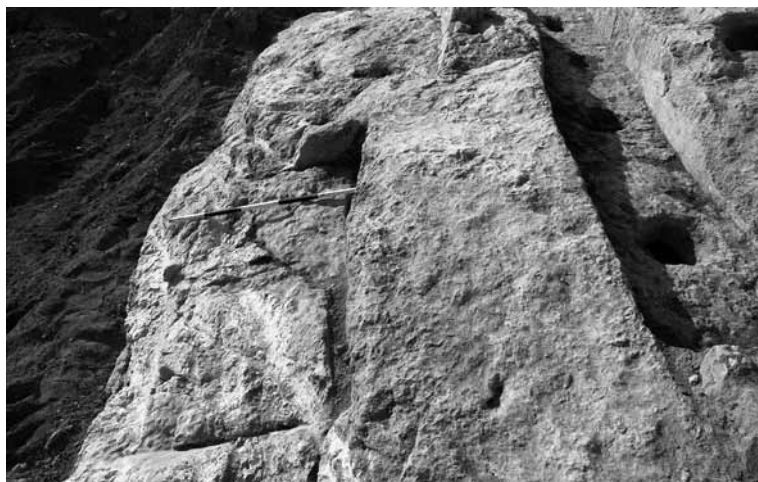
איור 9. שטח א', תוואי האמה החצוב בסלע ובו שרידי טיח, ומעטפת הבטון בראש צינור החרס, מבט למערב; משמאל — מחצבה.

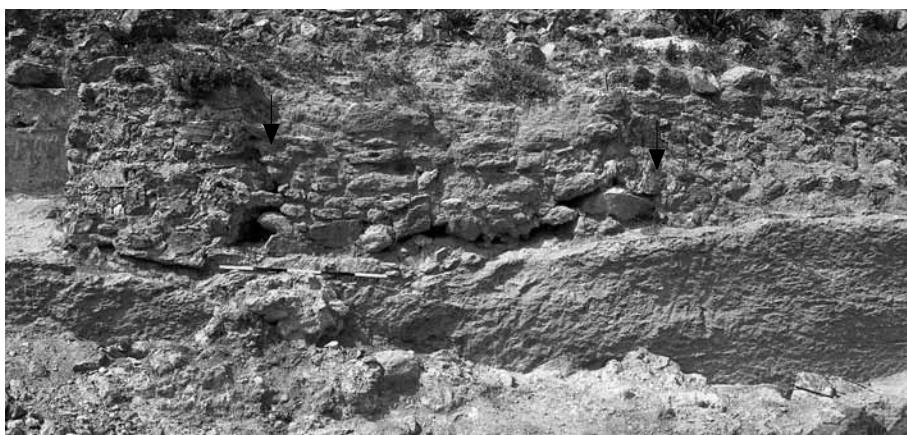
איור 10. שטח א', קטע משופץ של האמה (מסומן בחצים), מבט לצפון.

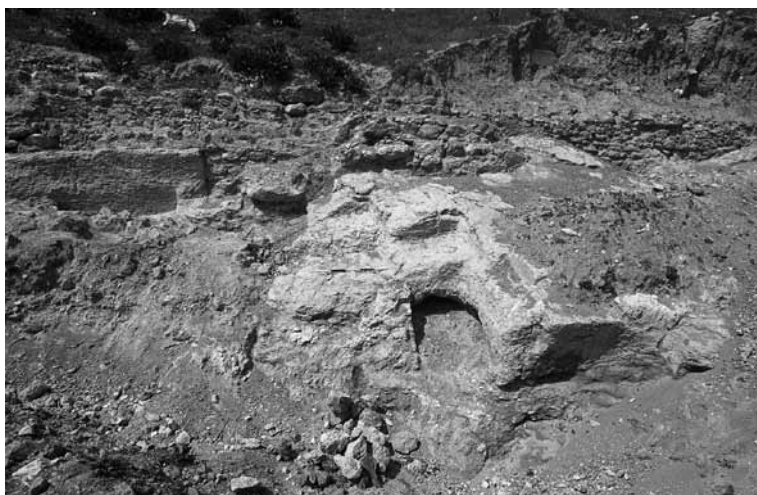
איור 11. שטח א', קטע האמה שנבנה מעל חציבות קדומות, מבט לצפון.

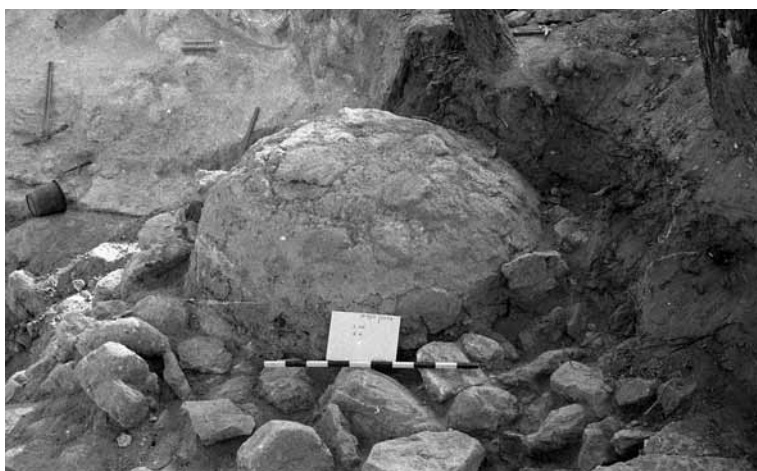
איור 12. שטח ג', פתחו האטום של פיר 4 לאחר חשיפתו, מבט לדרום.

שטח ג' (תכנית 4). לפני תחילת החפירות נראו על פני השטח חרסים רבים. פיר 4 נתגלה מכוסה בשכבת אדמה, ופתחו נמצא אטום במכוון (איור 12). סביב הפיר נתגלו שרידי יישוב מן התקופה החשמונאית.

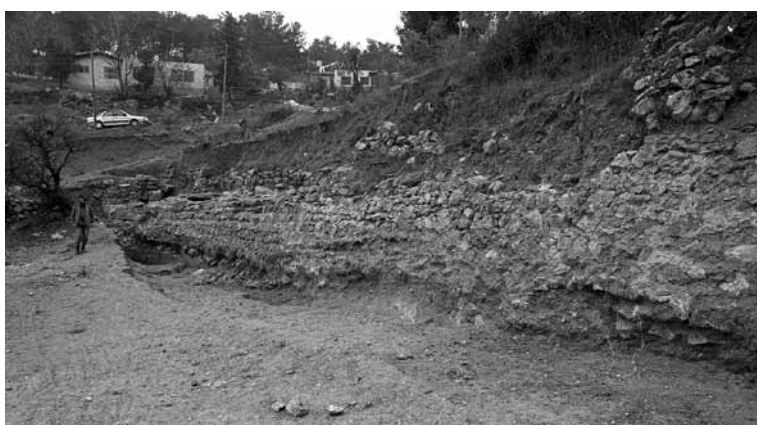
איור 13. שטח ב', האמה לאחר יציאתה מהמנהרה, מבט לדרום.

שטח ב' (תכנית 5). המשך האמה נחשף ממקום יציאתה מהמנהרה ולאורך כ-60 מ' (איור 13). נפתח שטח חפירה שאורכו 20 מ', סמוך למקום היציאה מהמנהרה. המשך תוואי האמה נראה על פני השטח לסירוגין עד שכונת אבו תור, לרוב בתפר שבין טיילת שרובר ליער השלום. במרחק של כ-100 מ' ממקום היציאה של האמה מן המנהרה נמצא מתקן דמוי שוקת (מידות חיצוניות: 1.6 מ' אורך, 1 מ' רוחב, 0.35 מ' גובה; מידות פנימיות: 1.2 מ' אורך, 0.45 מ' רוחב, 0.1 מ' עומק), החצוב באבן רבועה גדולה ומחובר לאמה בנקב קטן. המתקן דומה לשני מתקנים שמזר תיאר באמת ערוב (מזר תש"ן: 174). ייתכן שהוא אפשר שימוש מבוקר במי האמה, תמורת שמירה עליה.¹²

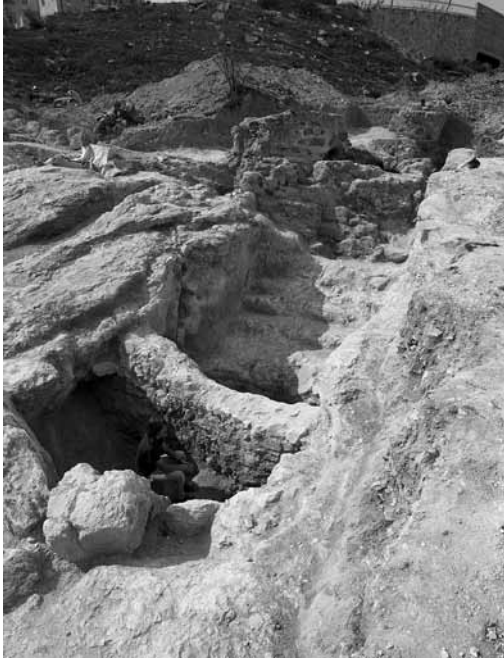
איור 15. שטח א', מקווה הטהרה, מבט לצפון-מערב.

מבוא ומקווה טהרה. לפני הכניסה למנהרה היה מעין מבוא חצוב (27 מ' אורך, 2.5–4.0 מ' רוחב) שנמשך לכיוון דרום. ייתכן שהקטע הסמוך לפתח המנהרה היה מקורה בלוחות אבן. עקב שינויים ותוספות בנייה וחציבה מאוחרים, קשה לקבוע איפה הייתה הכניסה המקורית למנהרה; ייתכן שהיא הייתה 5–6 מ' מדרום לפיר 1. בחלקו הדרומי של המבוא נתגלה מקווה חצוב בסלע (L5; כ-8 מ' אורך, כ-3 מ' רוחב, כ-4.5 מ' עומק מרבי; תכנית 3; איור 15). לא ברור אם קטע זה של המבוא והמקווה נחצבו ונבנו כבר בשלב ראשון או נוספו בשלב מאוחר בימי הבית השני. תוואי האמה שהגיע ממערב, השתלב במבוא מצפון למקווה, ובמקום זה פנה לכיוון צפון אל המנהרה.

המקווה ניזון מתעלה חצובה, צרה (כ-3 מ' אורך, כ-0.2 מ' רוחב; תכנית 3: חתך 5–5; איור 16), שהסתעפה מן האמה לפני כניסתה למנהרה. גרם מדרגות הוביל למקווה מכיוון מערב למזרח, ולאחר מכן פנה לדרום וירד לתוך אגן הטבילה. בין המדרגה התחתונה לרצפת אגן הטבילה יש הפרש גובה של 1.6 מ'. לאורך הצד הצפוני של המקווה, בקצה העליון של גרם המדרגות, נבנה קיר מאבני גזית (W10), שנועד כנראה לחצוץ בין המקווה למערך הכניסה של האמה למנהרה. למקווה שני שלבים: תחילה נחצב אגן טבילה שמתארו סגלגל (4 מ' אורך, 3 מ' רוחב), ובשלב מאוחר נבנה קיר

(W11) שחצה את האגן לרוחבו; חציו הצפוני, העגול למחצה, של האגן הוסיף לשמש לטבילה.¹³ המקווה לא טויח, ואילו קיר 11 טויח בצדו הצפוני בטיח אפור, כדי למנוע חלחול מים (איור 17).

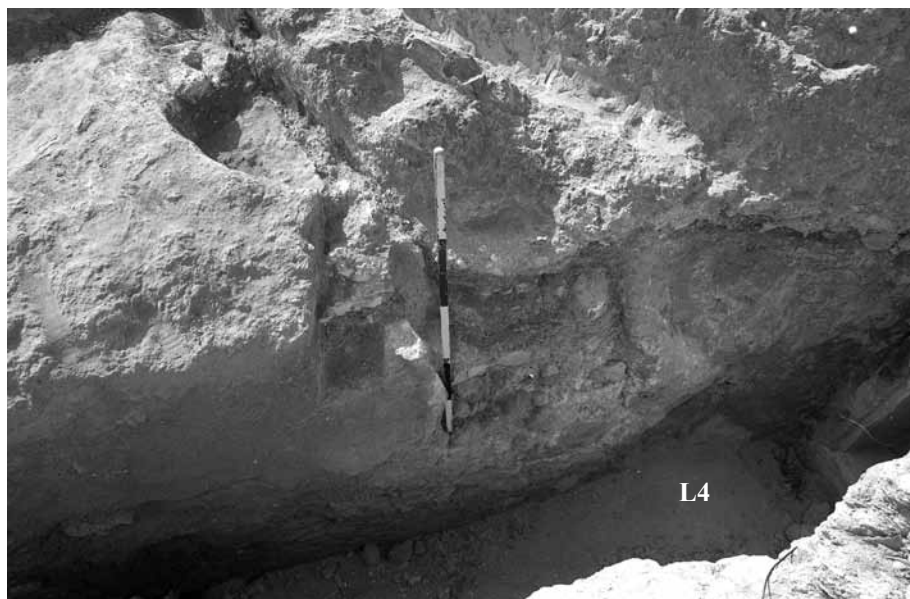
איור 16. שטח א', חתך בכניסה למנהרה שבו נראות האמה ותעלת ההזנה של המקווה, מבט למערב.

דופנות האמה, שטויחו מפנים ומחוץ בטיח לבן (תכנית 3: חתכים 4–4, 5–5; איור 16). סוג הטיח נראה זהה לטיח שבאמות החשמונאיות ביריחו.¹⁷ בקטע הראשון של המנהרה, שנחצב מפני השטח, נותר רווח בין הדופן המזרחית החצובה של תעלת היסוד לדופן המטויחת החיצונית של האמה. רווח

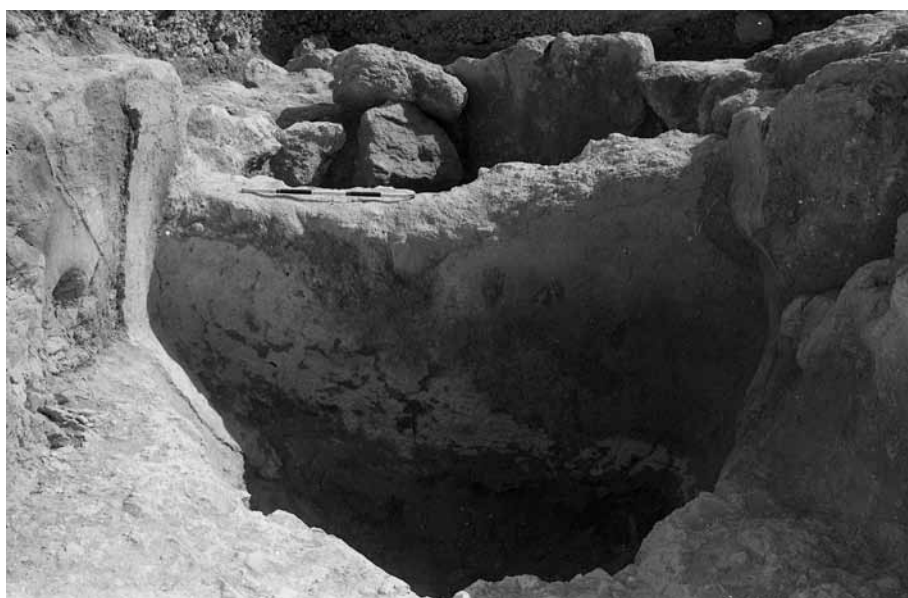
איור 17. שטח א', קיר 11 המטויח במקווה הטהרה, מבט לדרום.

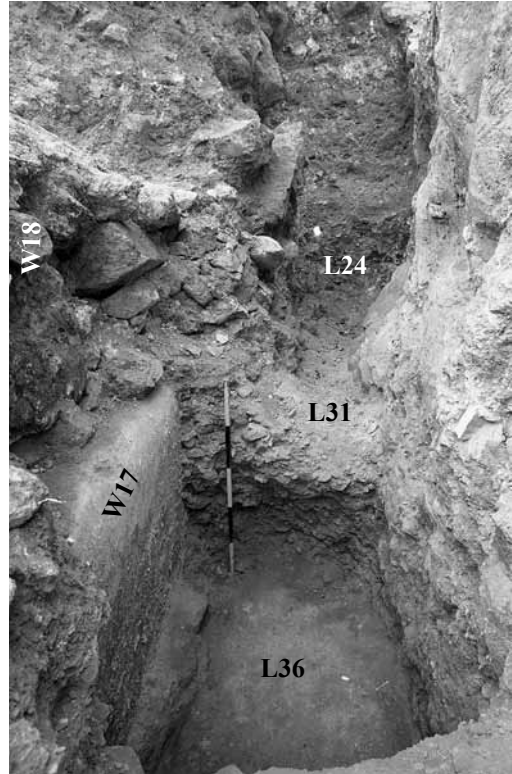
איור 20. שטח א', חתך בתעלת היסוד של האמה, מבט לצפון.

האמה. בחתך שנחפר לרוחב האמה לפני כניסתה למנהרה התברר שהיא נבנתה כך: תעלת יסוד נחצבה בסלע ומולאה ביציקת מלט, ומעליה נבנו

זה מולא במכוון בשתי שכבות של עפר (תכנית 3: חתך 3-3; איור 20). בשכבה העליונה (L24), שהופרעה כנראה בעת עבודות תיקונים ואחזקה, נמצאו חרסים שרובם מימי הבית השני (לא צוירו), וחרסים נוספים המאוחרים להם, וכן שיבוץ זכוכית (איור 19: 2) וחמישה מטבעות, אחד של אנטיוכוס הד', שלושה של אלכסנדר ינאי ואחד של הורדוס (ר' 4-6, Nos. 1-4, 6, Bijovsky, this volume). בשכבת המילוי התחתונה (L31), שלא הופרעה מאז בניית האמה, נמצאו חרסים מעטים מהמאה הא' לפסה"נ.¹⁸ מתחת לשכבה זו, בתוך המלט ששימש תשתית לאמה (L36), נתגלתה קערית תמימה (איור 21), המתוארכת למן המאה הא' לפסה"נ עד המאה הא' לסה"נ (Bar-Nathan 2002:84-87, Type J-BL3A3).

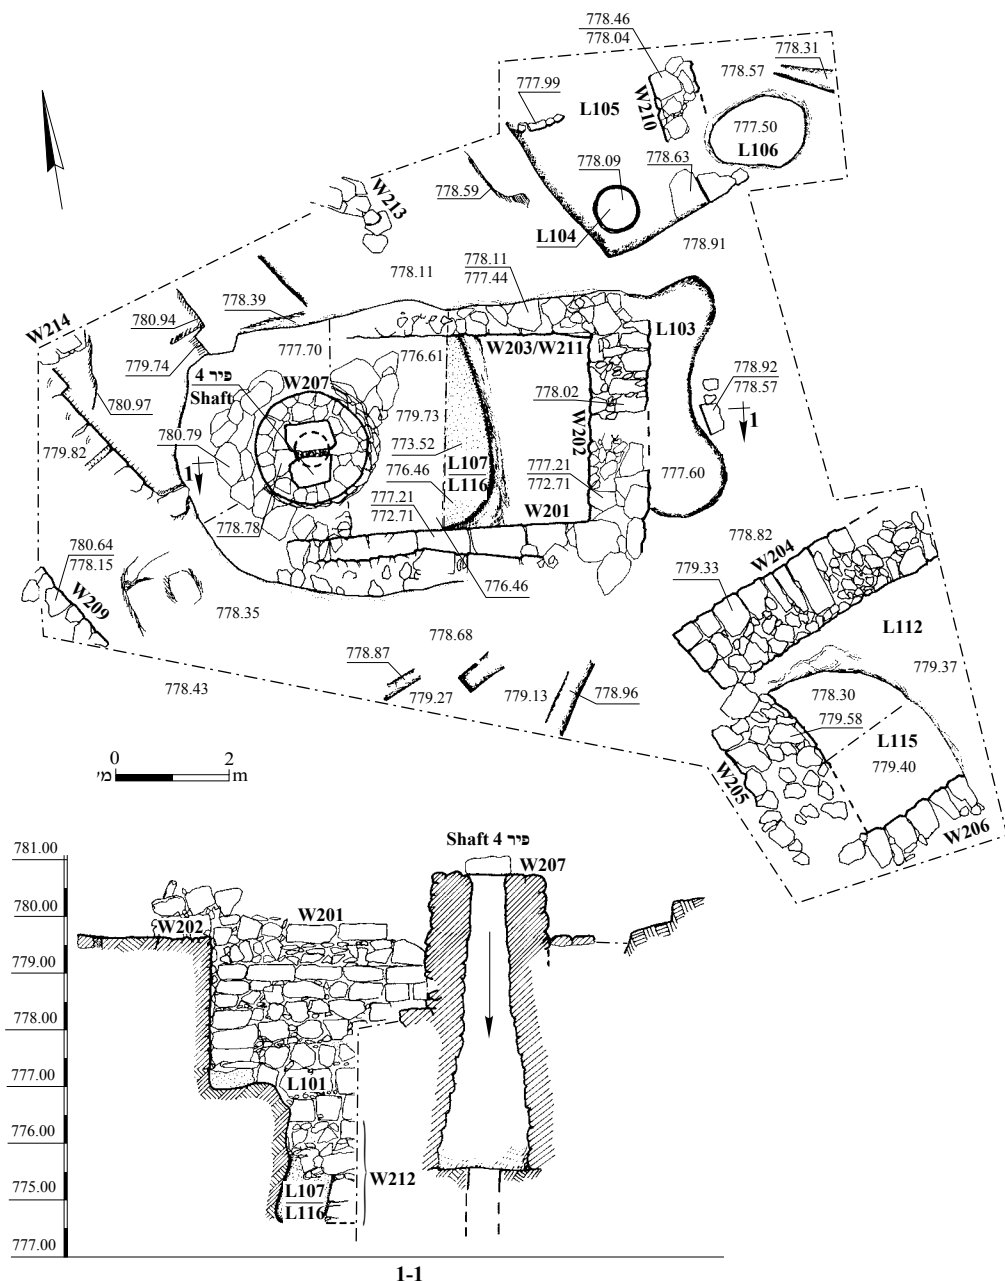
תכנית 4. שטח ג', תכנית וחתך.

מבנים. סמוך לפיר 4 ממזרח נתגלו יסודות חצובים ובנויים של שני מבנים, הקדומים לפיר. למבנה הדרומי (L112) שלושה קירות (W206-W204), שנבנו מאבני גוויל בינוניות והשתמרו לגובה נדבך אחד (איור 22). קירות 205 ו-206 נבנו מעל מתקן חצוב, עגול ורדוד, משלב קדום (L115), שתחתיתו טווחה בטיח אפור; בהצטברויות העפר שהיו בחדר ובמתקן נתגלו שברי כלי חרס רבים מהתקופה ההלניסטית (איור 29; ר' להלן). מהמבנה הצפוני נתגלתה פינתו הדרומית של חדר (L105); איור 23). במרכז החדר בנוי קיר (W210), שהשתמר רק בחלקו וחילק את החדר לשתי יחידות. ביחידה המזרחית נתגלה בור קטן, סגלגל (L106), שחפירתו לא הושלמה. בתוך הבור, בעומק של כ-1 מ' נתגלה סיר בישול תמים (איור 14: 5). אין אפשרות לקבוע אם קיר 210 שייך לשלב הראשון ונפגע מחפירת הבור, או שהבור שייך לשלב הראשון ובשלב שני נבנה מעליו הקיר, שלא השתמר בקטע זה. ביחידה המערבית נתגלה טבון מוקף בשכבת אפר (L104). סמוך למבנים נמצא שריד של בור מים (L116/L107) שהיה כנראה שייך למבנים אלה. היו בו חרסים מהתקופה ההרודיאנית (איור 34: 6-8, 11), שכלל הנראה הצטברו במקום זמן-מה לאחר ביטול הבור והקמת קירות התמך סביב הפיר. בקרבת המבנים נתגלו חציבות וקטעי קירות בציר דומה לזה של המבנים, שהמשיכו מחוץ לגבולות החפירה.¹⁹

פיר 4. רמז נוסף לזמן בנייתה של האמה נתגלה בחפירות שבוצעו בפיר 4 ובסביבתו הקרובה (תכנית 4; איור 26). הפיר נחצב ברצפתו של בור המים 116/107, שזמנו ככל הנראה התקופה החשמונאית (איור 27). מיקום הפיר בבור המים חסך לחוצבים עבודה רבה. נראה שהם הסירו את תקרת הבור,

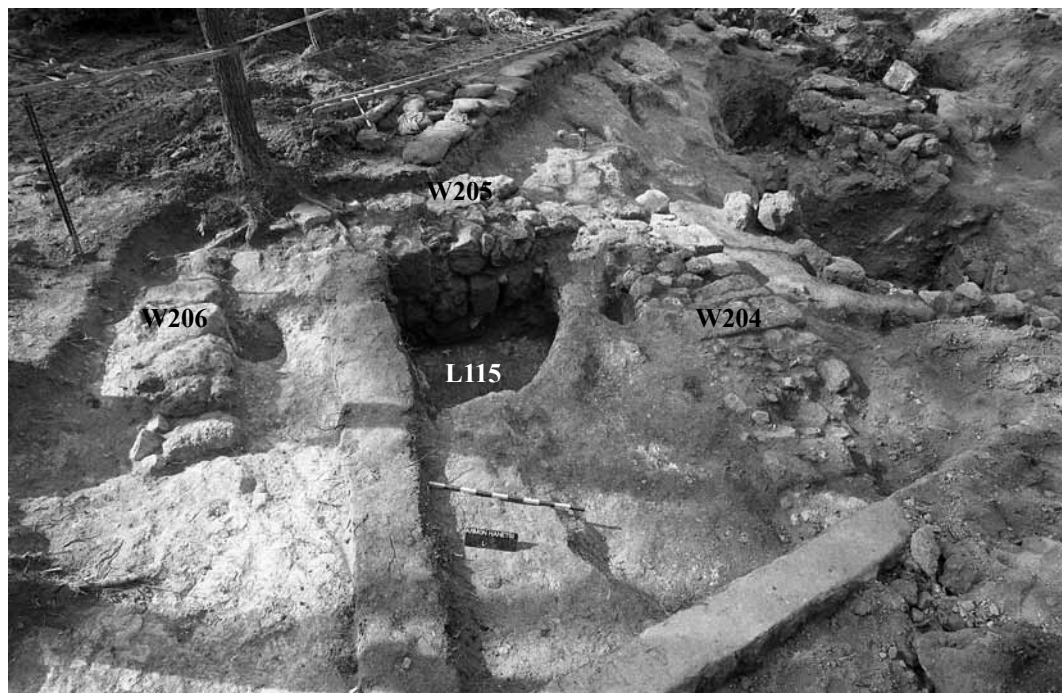
איור 22. שטח ג', מבנה 112, מבט למערב.

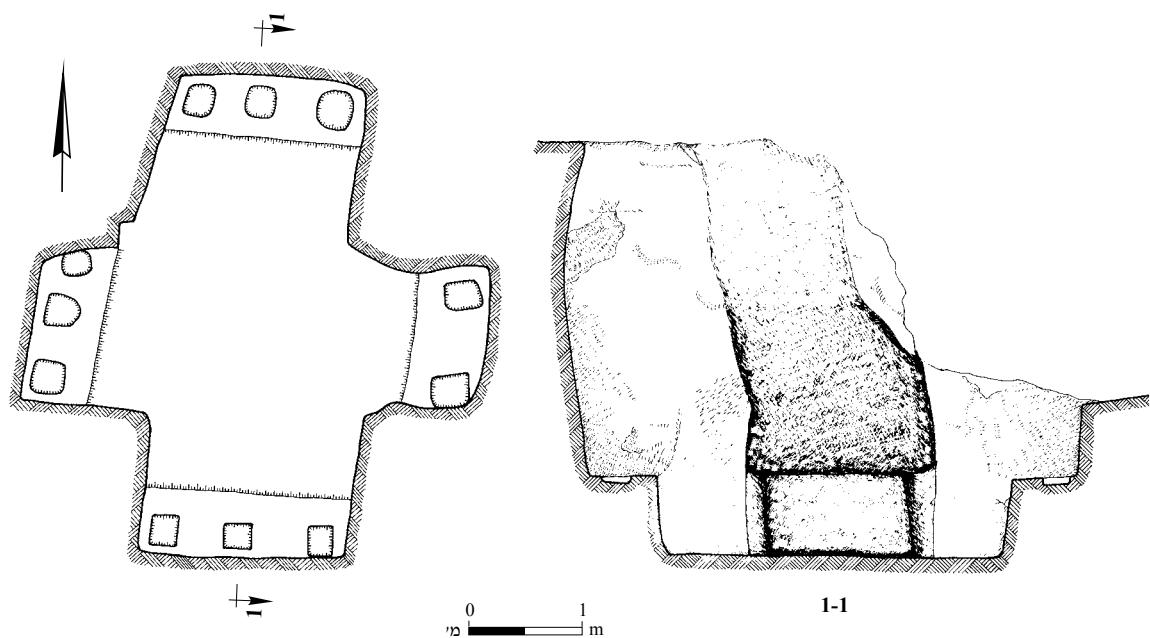
תכנית 5. שטח ג', מתקן 200, תכנית וחתך.

כביש הגישה למפקדת האו"ם. מתקן 200 (תכנית
5 ; איור 24) נחצב ממזרח לפיר בסלע קרטון רך.
למתקן צורת צלב (4.0 × 4.2 מ', 3.5 מ' גובה מרבי)
ובקצה כל זרוע שלו חצובה אצטבה (1.3–1.8 מ'
אורך, 0.5–0.6 מ' רוחב, 0.7 מ' גובה). בכל אצטבה

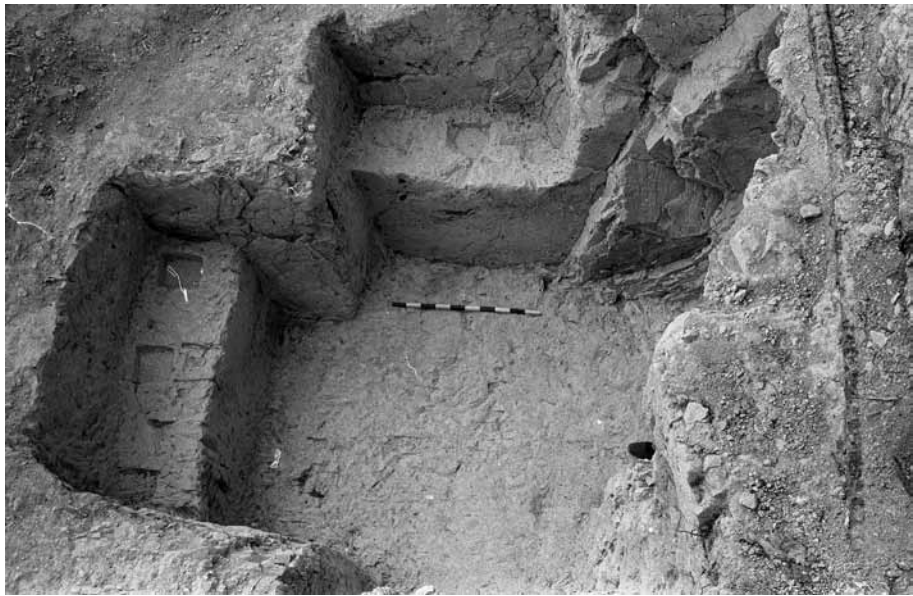
איור 24. שטח ג', מתקן 200, מבט למערב.

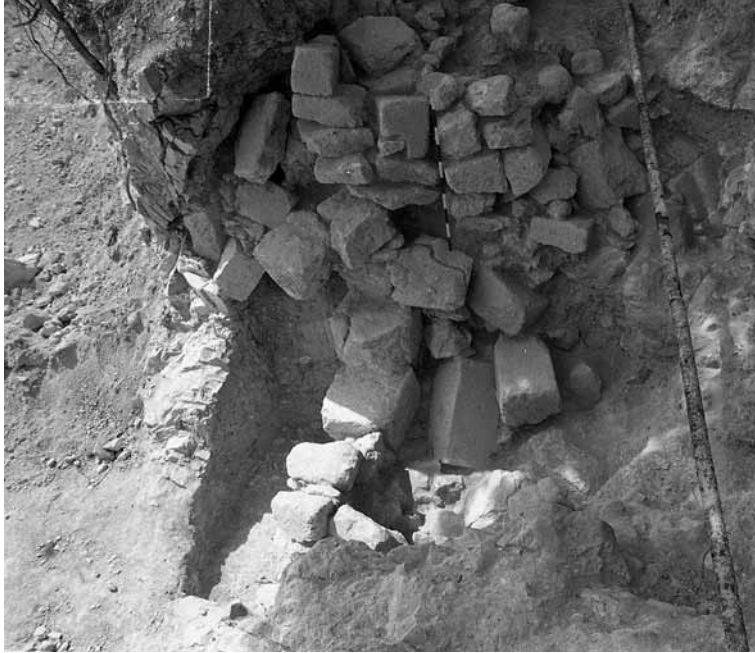
איור 25. שטח ג', מתקן 300, מבט למערב.

וקנקן אחד הנושא כתובת (איור 32). כמו כן נתגלו משקולת נול מחרס (איור 6:33) וגמה מזכוכית ירוקה (איור 7:33). תכלית המתקן אינה ידועה, ואין מידע על מתקנים נוספים מסוג זה. מתקן 300 (תכנית 6; איור 25) מצוי כ-20 מ' ממערב למתקן 200. בתוכו נתגלתה מחיצה (W401) שנבנתה ברישול מאבני גוויל וגזית קטנות

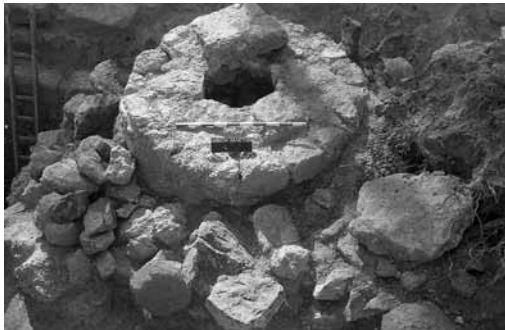
איור 26. שטח ג', פיר 4 אחרי פתיחתו, מבט לדרום.

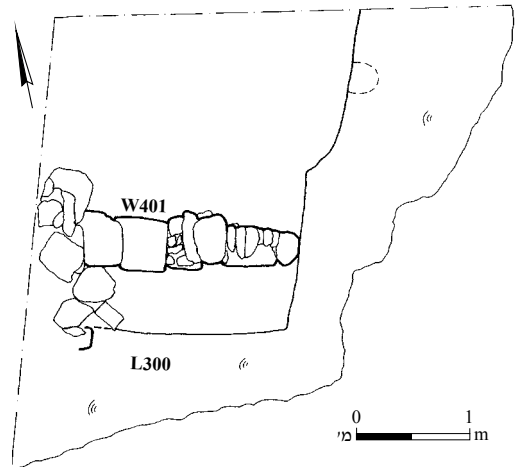
תכנית 6. שטח ג', מתקן 300.

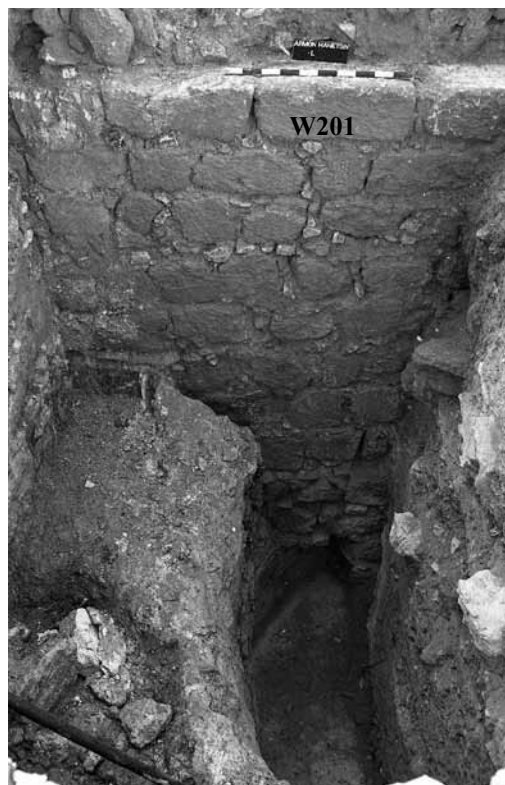
איור 27. שטח ג', בור המים, פיר 4 וקיר 201.

יישרו את החלק העליון של דופנותיו, ובנו קירות, במרחק של 0.6–0.8 מ', שתחמו את הפיר מצפון (W203) ומדרום (W201). נראה שהקירות נועדו לייצב את הדפנות של בור המים (איור 28). ארבעת הנדבכים התחתונים של הקירות נבנו מאבני גוויל מעל רצפת בור המים, והמשך הבנייה עד פני השטח היה באבני גזית. קיר תוחם שלישי (W202) נבנה ממזרח לבור, במרחק של 3.9 מ' מהפיר, בקו המגע בין שתי תצורות סלע.²⁰ קירות התיחום נבנו בציר שונה מציר הבנייה של המבנים שקדמו להם. ממערב לפיר (לא נחפר) הושארה דופן הסלע של בור המים, ולא נבנה קיר תמך. נראה שבראש הפיר, שבתחתית בור המים, נבנתה מסגרת מוגבהת, בדומה לחוליית בור מים. על מסגרת זו נבנו דופנות מעטפת הפיר שהוגבה בתקופה הביזנטית (ר' להלן).

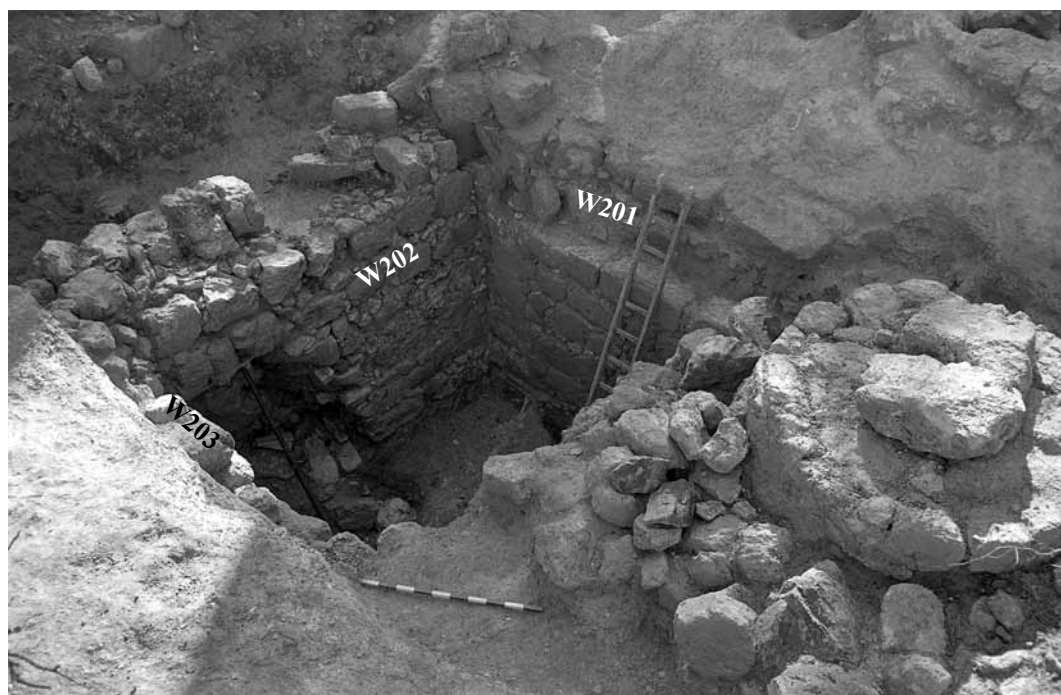
איור 28. שטח ג', הקירות שתחמו את פיר 4, מבט לדרום-מזרח.

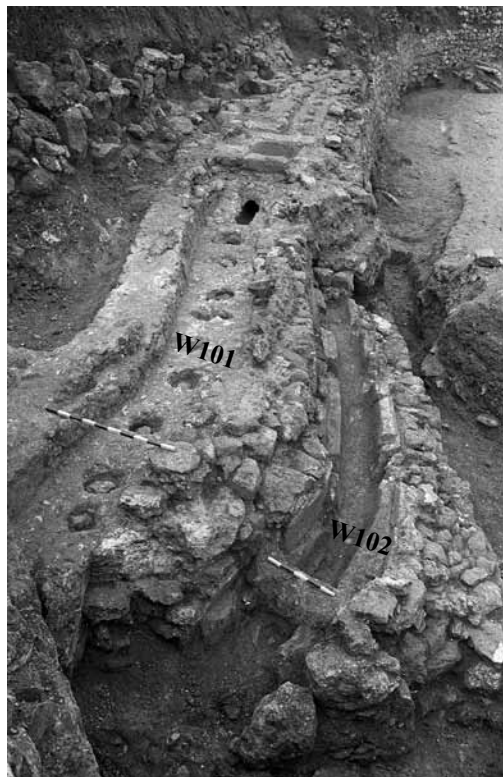
איור 36. שטח ב', שני שלבי האמה ביציאה מהמנהרה, מבט למערב.

במקום היציאה של האמה מן המנהרה נתגלה קטע קצר של תוואי האמה המטויח בטיח אפור (W102; איורים 36, 37). מדרום לו, במפלס מעט גבוה ממנו, נתגלה תוואי מאוחר (W101; איורים 36, 37). בהמשך לכיוון מערב, האמה המאוחרת בנויה ישירות מעל האמה הקדומה.²⁴ נראה כי יש לתארך את האמה הקדומה לימי הבית השני, ואת האמה המאוחרת לתקופה הביזנטית (ר' להלן).

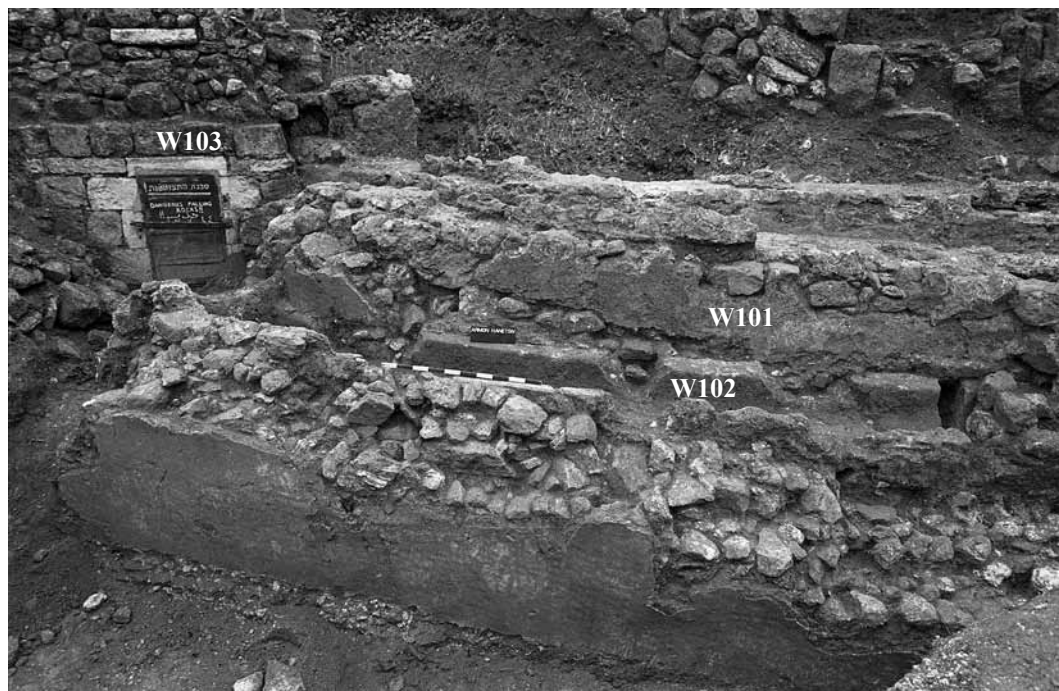
איור 37. שטח ב', שני שלבי האמה ביציאה מהמנהרה, מבט לדרום.

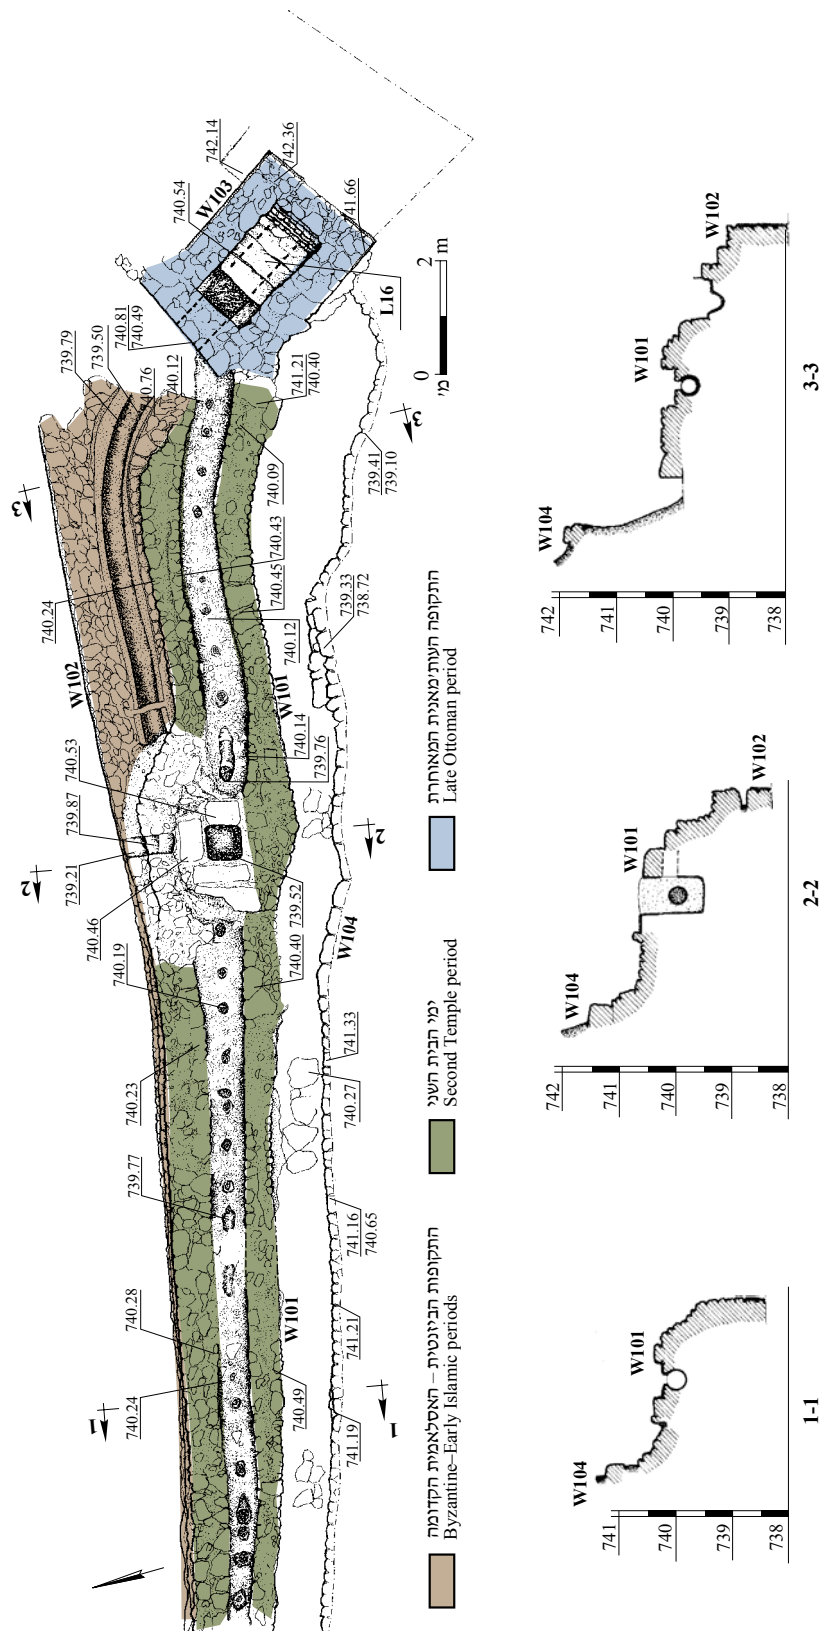
הכנית 7. שטח ב' הכנית והתוכים.

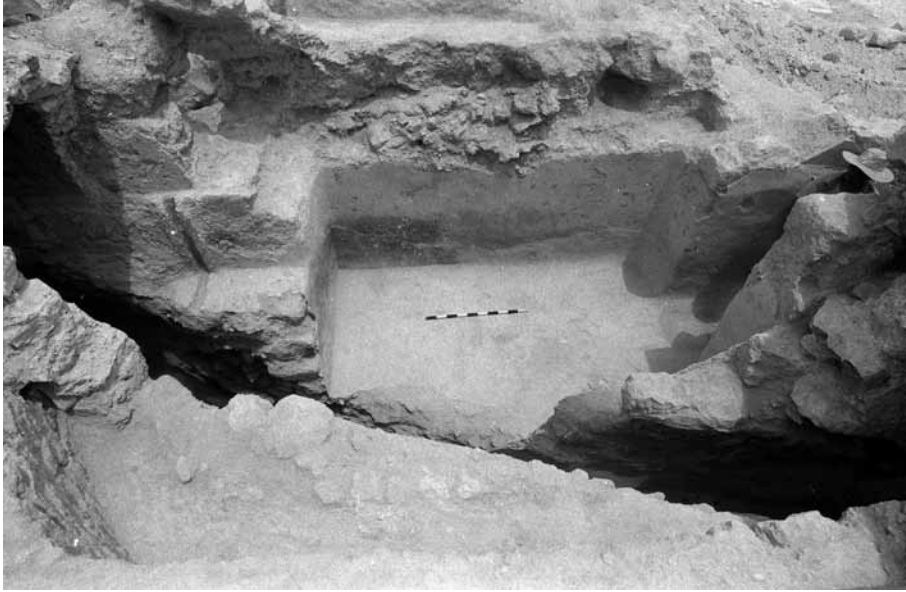
איור 38. שטח א', ברכת השיקוע, מבט למזרח.

סמוך לכניסת האמה למנהרה, נתגלתה ברכת שיקוע שפינתה הצפונית-המערבית נפגעה בתחילת המאה הכ' לסה"נ (L18); מידות חיצוניות: כ-4 מ' אורך, 3.3 מ' רוחב; מידות פנימיות: 3.2 מ' אורך, 1.85 מ' רוחב, 2 מ' עומק מתחילת הקמרון; תכנית 3: חתכים 1-1, 2-2; איור 38).²⁵ הברכה נבנתה מאבני צור גדולות שיצרו קירות (W13, W6) שלהם פן חיצוני לא אחיד, והיא קורתה בקמרון שהשתמר בפינתה הצפונית-המזרחית. הקמרון נבנה מאבני גוויל ומלט שחור, שהכיל כמויות גדולות של פחם.²⁶ אל הברכה הובילו 4-5 מדרגות מטויחות (תכנית 3: חתך 1-1), שנועדו כנראה להקל על הירידה לברכה לצורכי

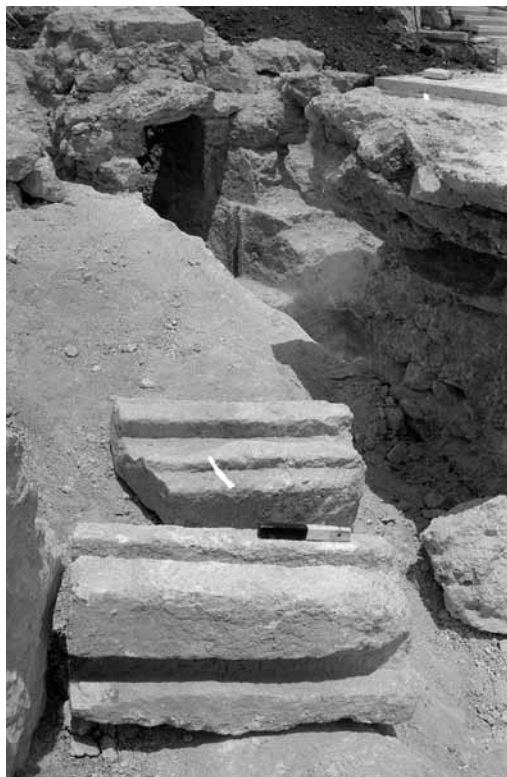
איור 40. מסגרות מאבן ללוחות הסוגרים, בשימוש משני.

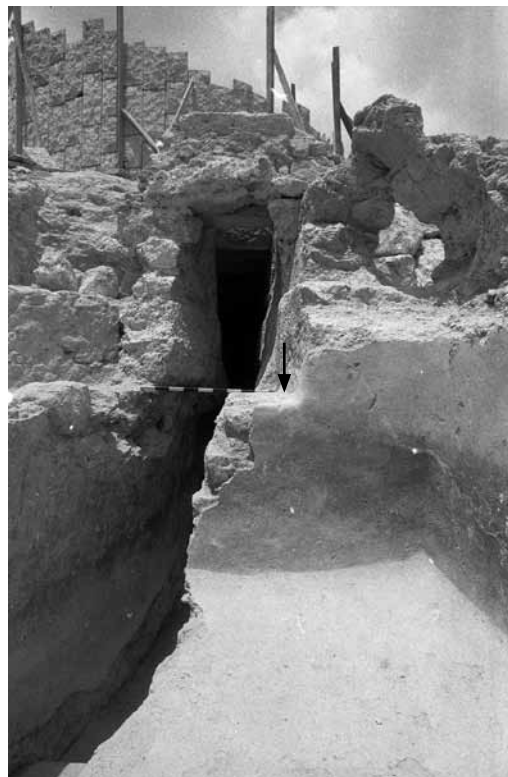
איור 39. שטח א', מקום יציאת האמה מברכת השיקוע, מבט לצפון.

תחזוקה. פתח היציאה מהברכה נמצא בדופן הנגדית, במרכז גובה הברכה, כמטר מעל קרקעיתה (איור 39). ממערב לברכה נתגלתה תעלה (W14), שבה הובלו מי האמה בזמן עבודות תחזוקה: ניקוי, תיקון או טיוח הברכה. המים הוכוונו אל התעלה העוקפת בעזרת לוחות שהוכנסו לחריצים מסותתים במסגרות בנויות מאבן (איורים 40, 41). מסגרת אחת הייתה בכניסה לברכה, ומסגרת שנייה מוקמה ביציאה ממנה. כאשר היו המעברים דרך ברכת השיקוע פתוחים, סגרו הלוחות את פתחי התעלה העוקפת. כמה ממצאים מעידים על כך שברכת השיקוע נוספה בתקופה הביזנטית: (1) בתעלת היסוד המזרחית של האמה נראה בבירור המקום שבו נחתכה הדופן החיצונית, המטויחת, של האמה, וקיר ברכת השיקוע נבנה במקומה; (2) חרסים מעטים מהתקופה הביזנטית (לא צוירו) נתגלו בתעלת היסוד המזרחית של הברכה (L25); (3) טיח הברכה אופייני לתקופה זו (פורת תש"ן) — הוא אדמדם ומכיל גריסי חרסים בדומה לטיח בשכבה החיצונית, המאוחרת, של האמה; (4) חרסים מהתקופה הביזנטית (לא צוירו) נתגלו מתחת לשכבת הטיח במדרגות המובילות אל הברכה; (5) ברכת השיקוע וקטע האמה הנכנס אליה מדרום בנויים על קצהו הצפוני של המקווה (ר' לעיל).
