החפירות במנהרת ארמון הנציב, ירושלים

Author(s): יעקב ביליג

Source: 'Atiqot / עתיקות, התשע"ח / 2018, כרך / 90 (2018 / (התשע"ח), pp. 1*-53*

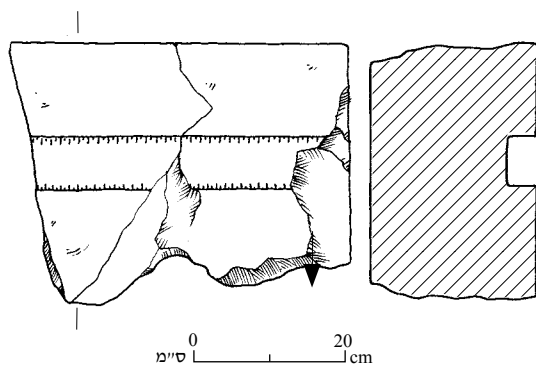
איור 41. אחת מאבני המסגרת.

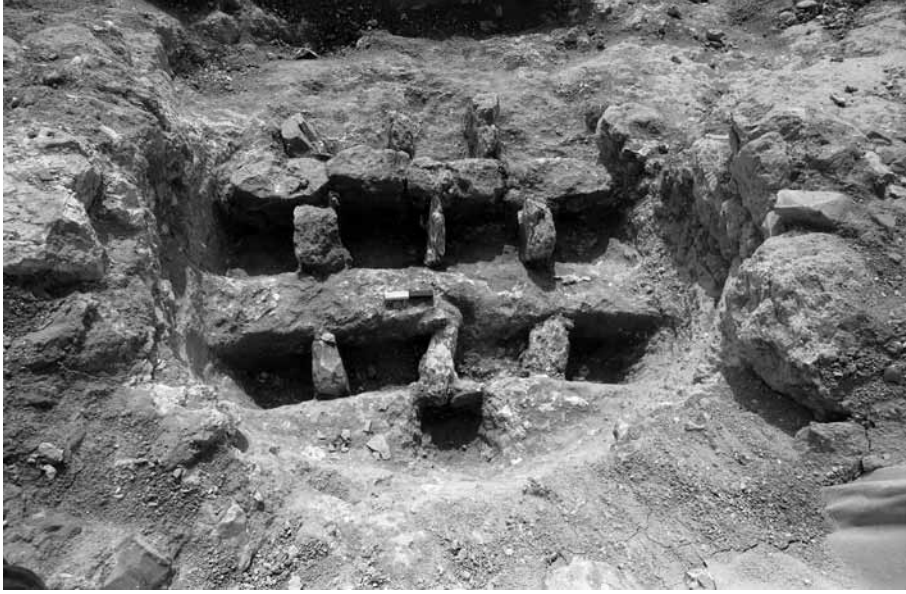
איור 42. שטח א', הכבשן (?), מבט לדרום.

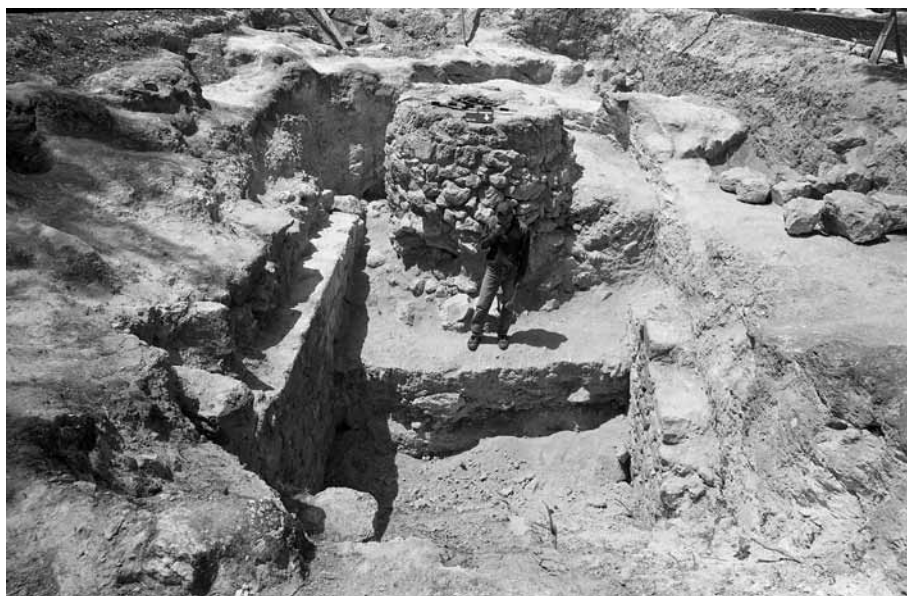
איור 46. שטח ג', המעטפת החיצונית של פיר 4, מבט למערב.

שטח ג' (תכנית 4)
פיר 4 הוגבה ופתחו הורם מתחתית בור המים אל פני השטח. סביב הפיר נבנתה מעטפת (איור 46) והחלל שבין הפיר המוגבה לקירות 201–203

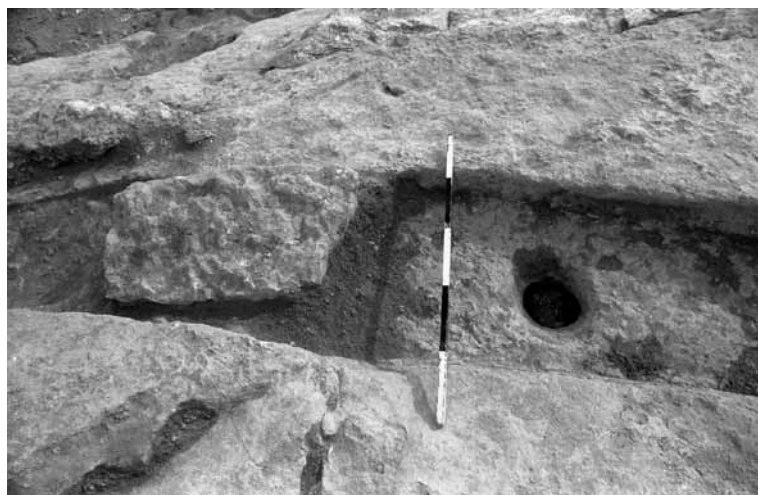
איור 48. שטח א', ראש מעטפת הבטון ובה חור גלוי ולוח כיסוי על אחד החורים, מבט לדרום.

בשנת 1541 הוכנס לתוך האמה צינור חרס שנאטם בצדו החיצון בבטון²⁹ (0.42 מ' אורך חוליה, 0.26

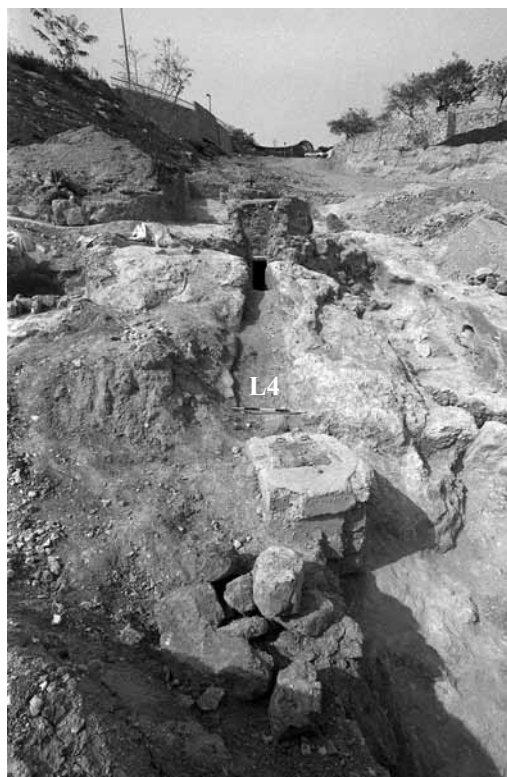
איור 50. שטח א', החציבה להנחת הצינור לפני פתח המנהרה, מבט לצפון.

צינור הברזל בקרבת הכניסה למנהרת ארמון הנציב הונח בתוך תעלה עמוקה, שנחצבה בציר דרום-צפון (L4; איור 50) וחתכה את האמה (תכנית 3: חתכים 4-4, 5-5; איורים 8, 16), את ברכת השיקוע (תכנית 3: חתכים 1-1, 2-2;

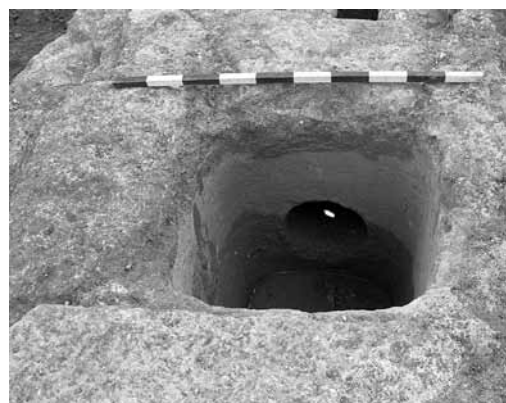
איור 49. שטח ב', בור שיקוע מן התקופה העות'מאנית.

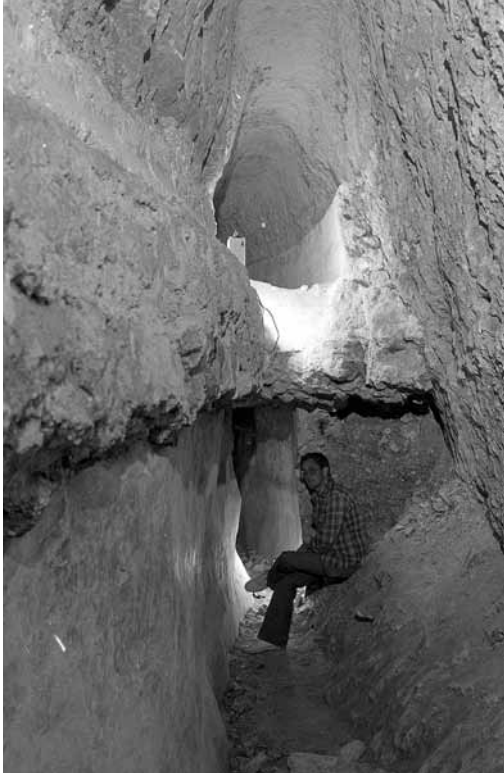
איור 52. למעלה — קטע קדום של האמה, למטה — החציבה שהעמיקה את המנהרה.

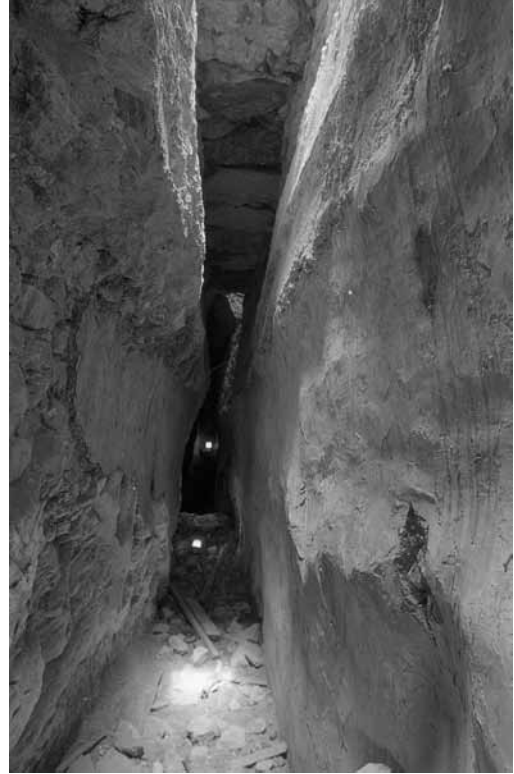
איור 51. העמקת המנהרה בסוף התקופה העות'מאנית.

איורים 38, 39) ואת התעלה שעקפה אותה (W14). המנהרה הועמקה ב-2-3 מ', ורוב צינור החרס פורק והוסב למאגר מים (תכנית 3: חתך 3-3; איור 51).

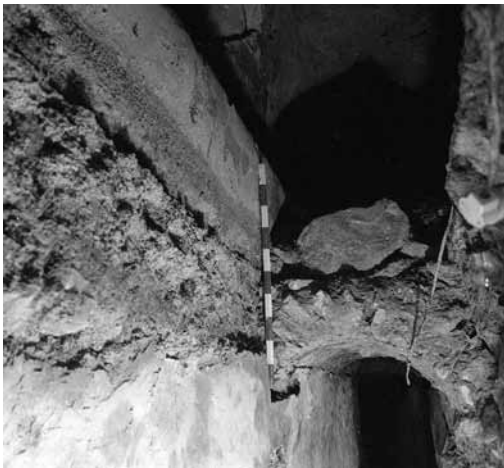
איור 53. למעלה — קטע קדום של האמה, למטה — החציבה שהעמיקה את המנהרה, וביניהם הפרדה בנויה.

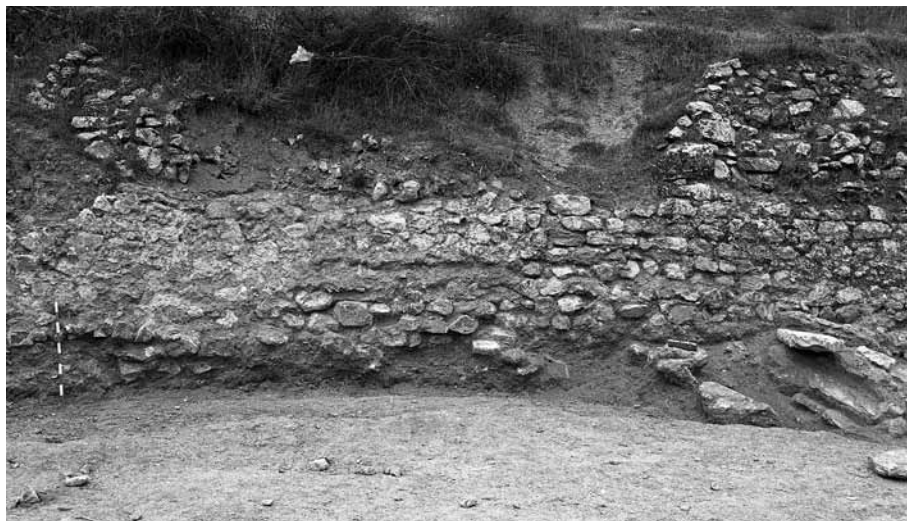
איור 54. שטח ב', קיר טרסה שנבנה מעל אמת המים, מבט לדרום.

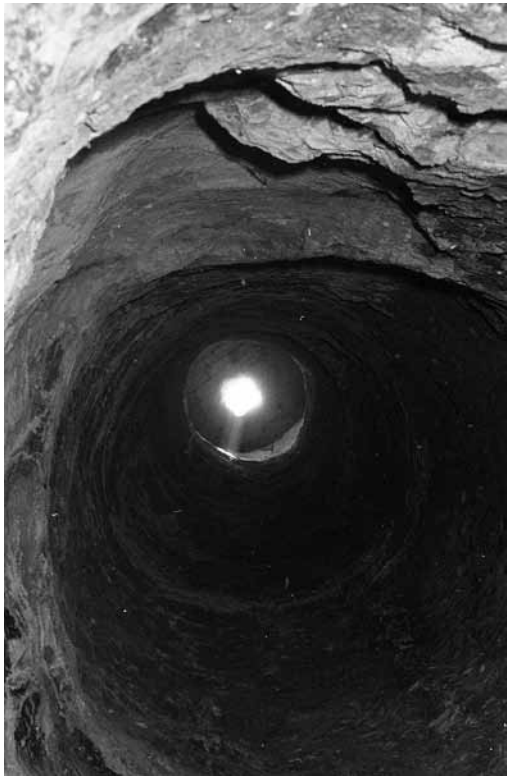
איור 56. פיר 3, מבט למעלה מתוך המנהרה.

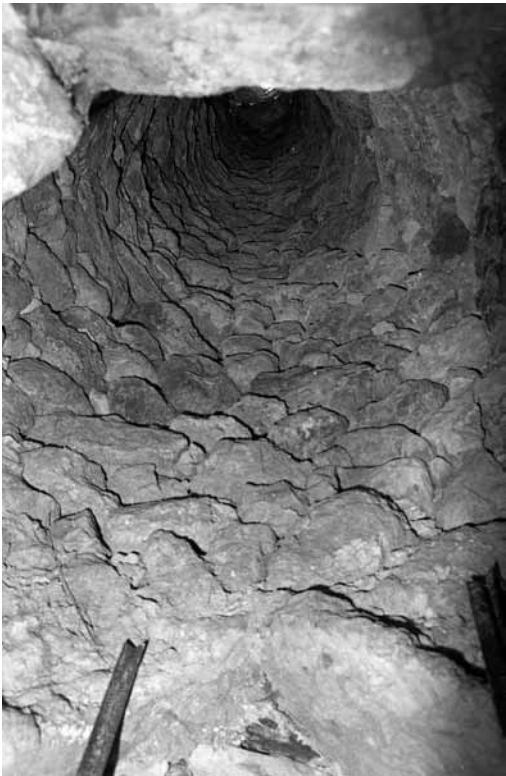
איור 55. פיר 2, מבט למעלה מתוך המנהרה.
