ירושלים, אמת המים התחתונה: דוח סופי

Source: *Hadashot Arkheologiyot: Excavations and Surveys in Israel* / חדשות ארכיאולוגיות: חפירות וסקרים בישראל, 2011, כרך 123 (2011)

בחודשים נובמבר ודצמבר 2010 נערכה חפירה בקטע של אמת המים התחתונה לירושלים בשכונת תלפיות-ארנונה בירושלים (הרשאה מס' A-6047; נ"צ 221560/628322), לקראת שימור. החפירה, מטעם רשות העתיקות ובמימון חברת אזורים, נוהלה על ידי א' זילברבד, בסיוע ר' אבן-חאלף (מנהלה), מ' קונין (מדידות), ב' אנטין (שרטוט), א' פרץ (צילום שטח) וחברת Sky View (צילום אוויר).

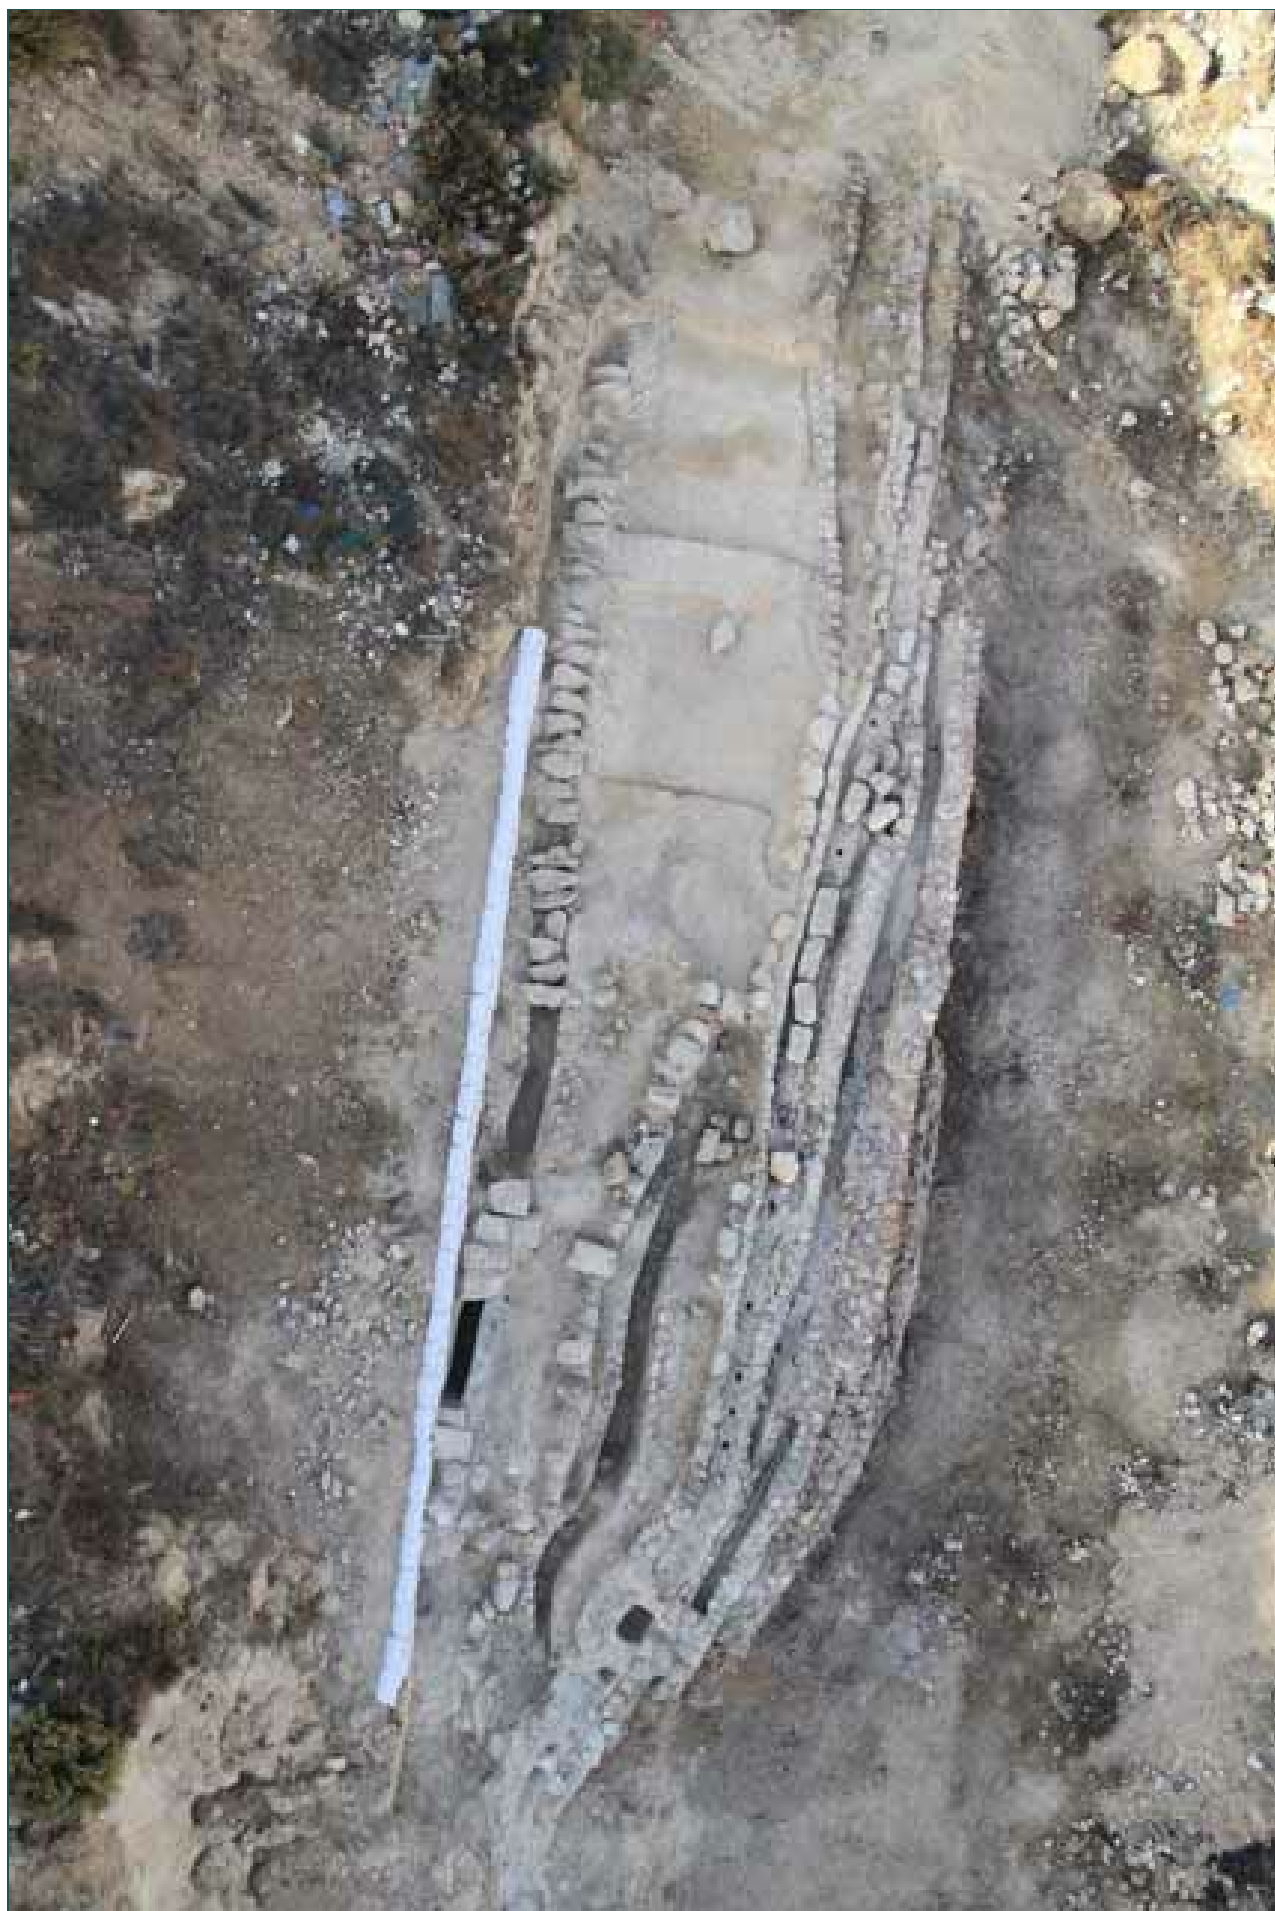
2. שטח החפירה, מבט לצפון-מערב.

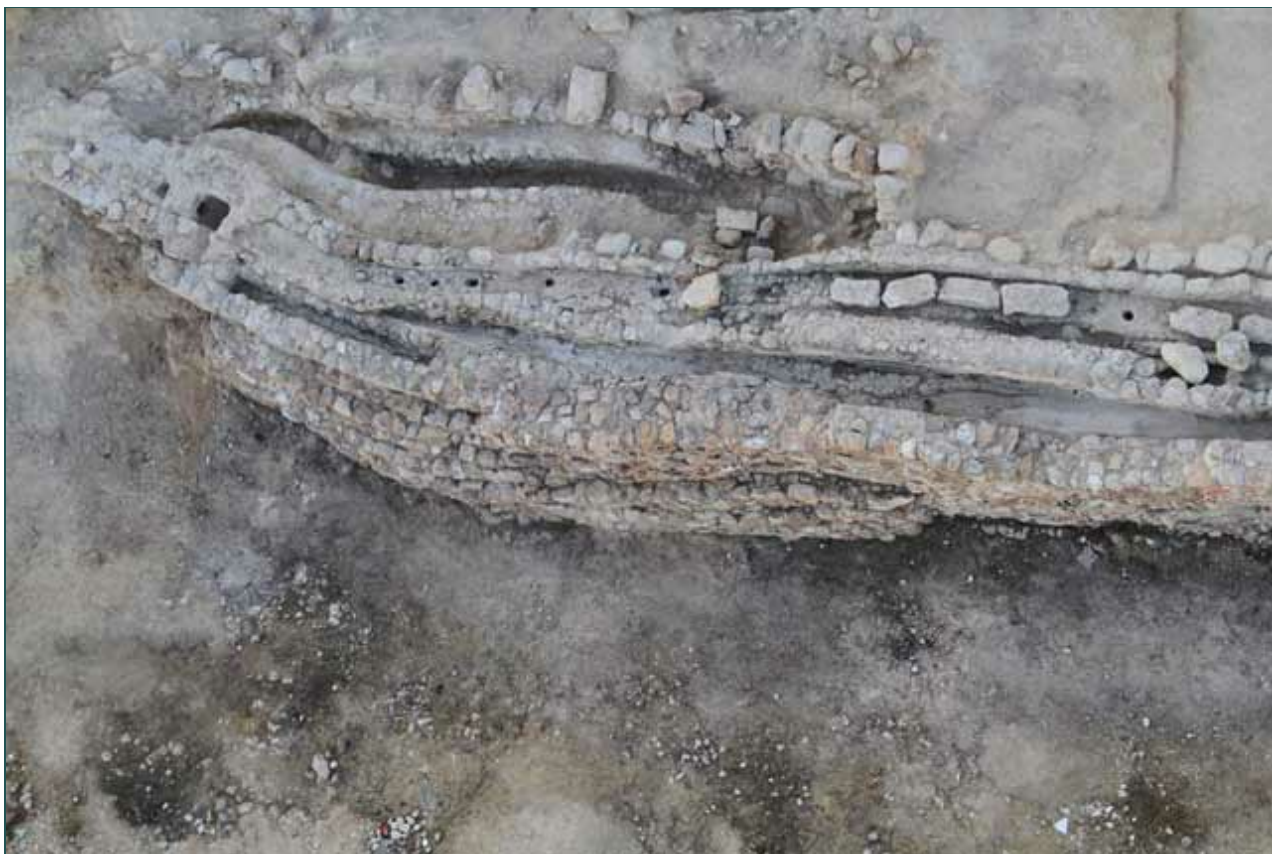
3. השליבים השונים של האמה, מבט למערב.

נחפר קטע מאמת המים התחתונה לירושלים לרגלי מלון דיפלומט, שנחשף בחלקו בשנים 1997–1998 כחלק מחפירה רחבה יותר (הרשאה מס' A-2616). מוצאה של האמה בעין עיטם, בגובה 765 מ' מעל פני הים, לרגלי ברכות שלמה, והיא נמשכת לאורך כ-21 ק"מ עד להר הבית, שגובהו 735 מ' מעל פני הים (ע' מזר. 1989. סקר אמות המים לירושלים. בתוך: ד' עמית, י' הירשפלד וי' פטריך [עורכים]. **אמות המים הקדומות בארץ ישראל**. ירושלים, עמ' 174–175). האמה הייתה בשימוש זמן ממושך, למן התקופה הרומית הקדומה (ימי החשמונאים) ועד לשלהי התקופה העות'מאנית. גובה האמה בקטע שנחפר 741 מ' מעל פני הים, והיא נבנתה על קרקע חרסית במדרון תלול המשתפל לנחל דרגה. האמת ניזוקה פעם אחר פעם כתוצאה מגלישת קרקע במדרון. בשטח החפירה נחשפו שישה שלבי תיקון של האמה (VI–I; איורים 1–3). לצורך תיקונה נבנה בדרך כלל קטע חדש של האמה, מעין מעקף; הקטעים החדשים של האמה נבנו זה לצד זה, בניגוד למקומות אחרים בהם נחשפו תיקוני האמה זה מעל זה.

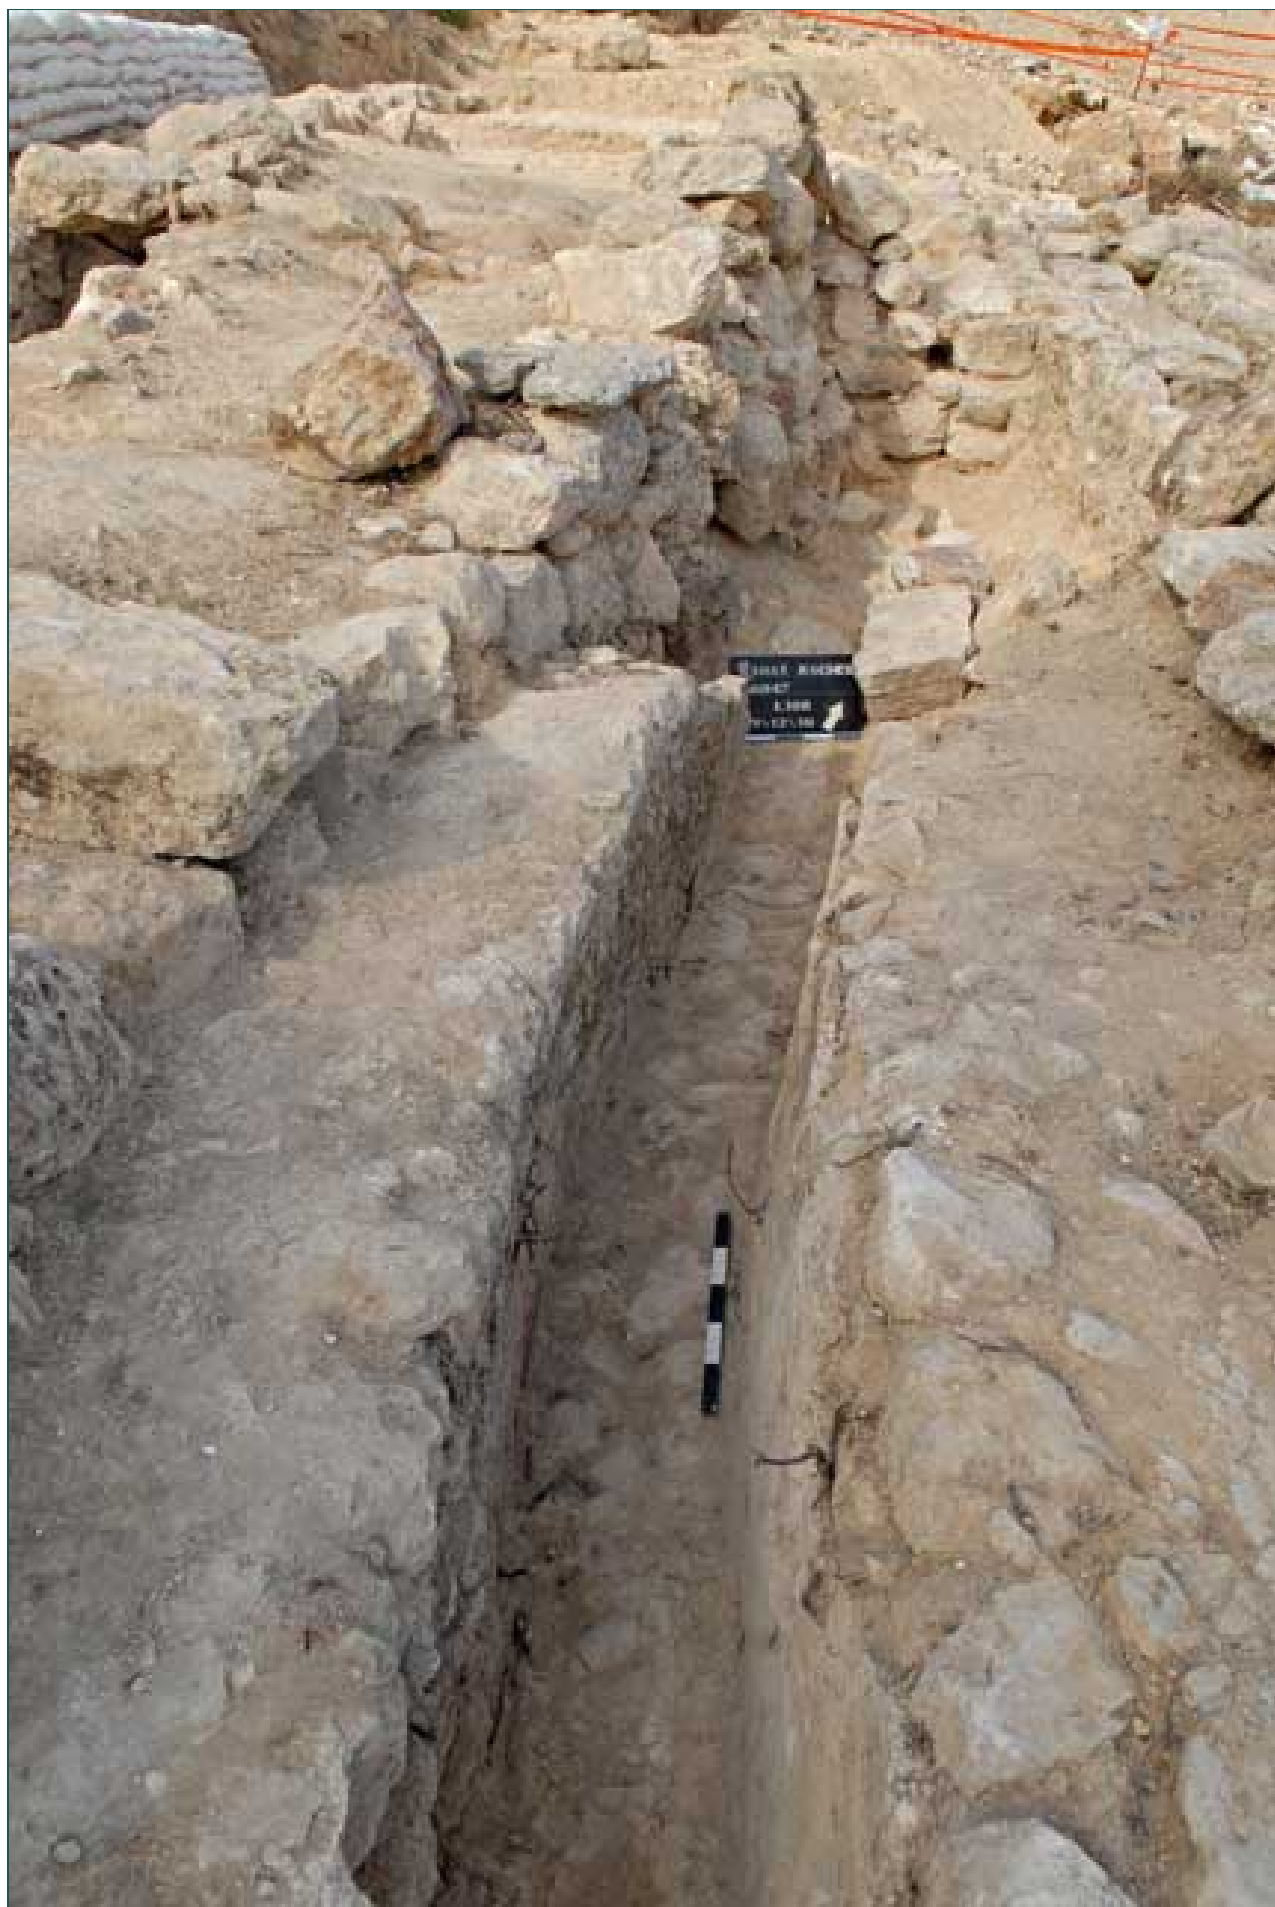
4. אמת המים, שלב I, מבט לצפון-מערב.

שלב I. במרכז שטח החפירה נחשפה אמה פתוחה (כ-1 מ' רוחב כולל; איור 4). דפנותיה נבנו באבנים קטנות והתעלה (כ-0.4 מ' רוחב, 0.5–0.8 מ' עומק) טויחה בשכבה אחת או שתיים של טיח אפור בהיר, שמעורבים בו גריסי אבן וגריסי פחם זעירים. בתעלה התגלה מילוי עפר, ובו חרסים מהתקופה הרומית הקדומה. כתוצאה מהתמוטטות חלק מהאמה נסתם המשכה לאורך כ-25 מ', ובמדרון מעליה נבנה קיר (W3) למניעת גלישה של קרקע על התוואי החדש של האמה (שלב II).

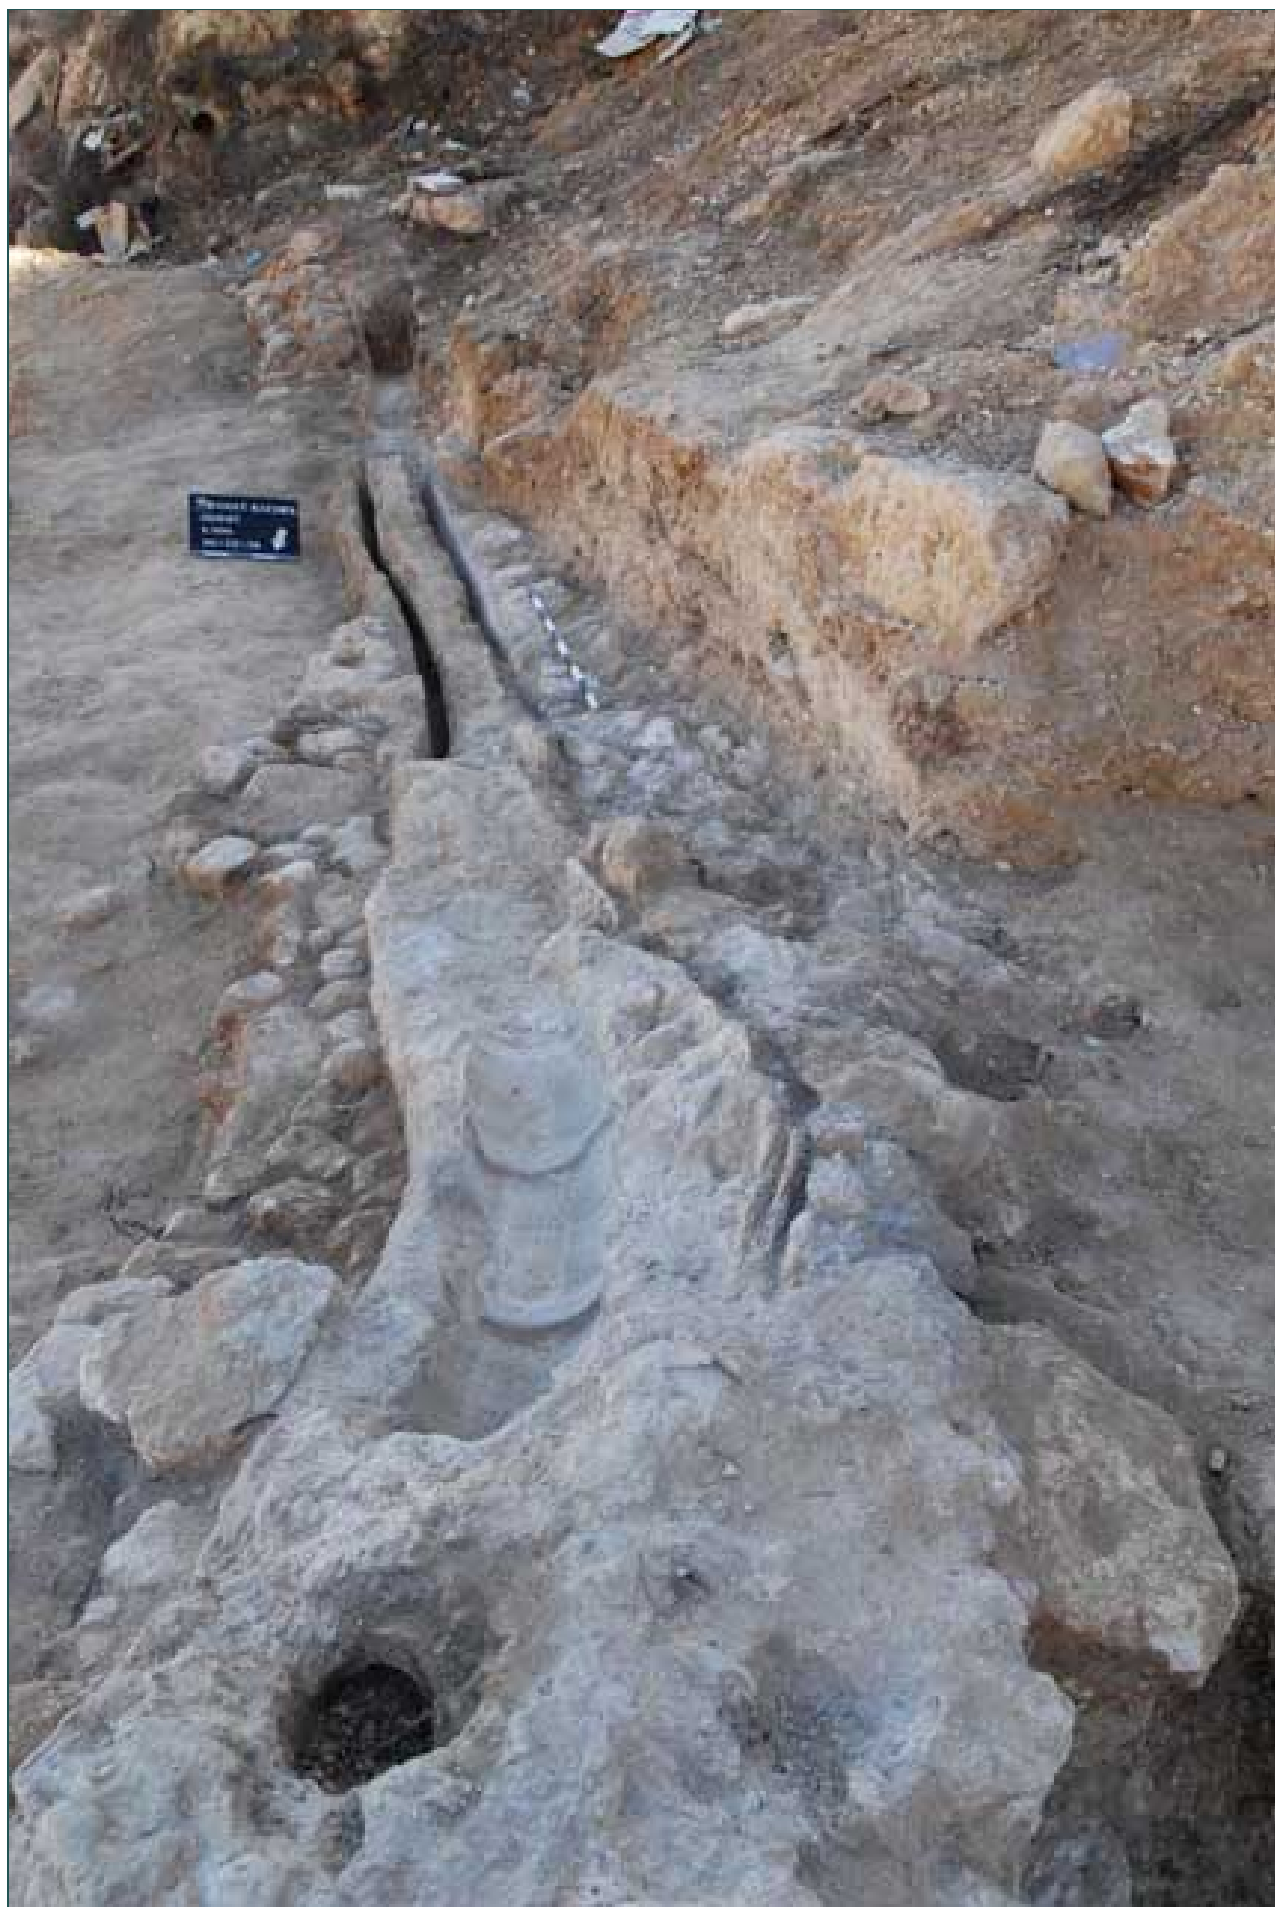
5. שברי צימר חרס (שלב V) בתוך אמה (שלב IV), מבט לדרום.

שלב V. בשלב מאוחר יותר בתקופה העות'מאנית הונח בתחתית התעלה משלב IV צינור חרס, המורכב מחוליות (כ-0.3 מ' אורך; איור 5). הצינור כוסה בשכבות טיח ולוחות אבן. בחלקו העליון של הצינור הותקנו פתחים סגלגלים (כ-0.1 מ' קוטר) לניקוז עודפי מים.
