בחודשים ינואר–פברואר ומאי–יוני 2010 נערכה חפירה בקרבת שער יפו בעיר העתיקה בירושלים (הרשאה מס' A-5815; נ"צ 22170/63155), לקראת בנייה במקום. החפירה, מטעם רשות העתיקות ובמימון הרשות לפיתוח ירושלים, נוהלה על ידי ע' שיאון, בסיוע י' אוחיון, ר' אבו-ח'אלף, נ' נחמה וא' גנון (מנהלה), א' האג'יאן, מ' קונין, י' שמידוב וט' קורנפלד (מדידות ושרטוט), א' פרץ (צילום), ס' אל-עמלה (גלאי מתכות), ב' אנטין וא' בלשוב (תוכניות), י' רפואנו (צילום ומיון חרסים), ל' קופרשמידט (מעבדות מתכת), ד"צ אריאל ור' קול (נומיסמטיקה) וא' פלג-ברקת (עיטורי אבן).

נפתחו שלושה שטחים, האחד (שטח A; איור 1) צמוד לשער יפו, השני (שטח B) ברחוב דוד, בכניסה לשוק, והשלישי (שטח C) במפגש רחוב הפטריארכיה היוונית הקתולית ורחוב עומר אבן אל-ח'טאב. בשטח A נחשפו קטע מחומת העיר וקטע מהחפיר המקיף את המצודה, שנבנו בתקופה העות'מאנית; לקראת ביקורו של הקיסר וילהלם השני בעיר בשנת 1898 מולא החפיר בקטע זה באדמה והחלק העליון של החומה שמעליו נהרס כדי לאפשר מעבר נוח לעיר. בשטח B נחשפו קטע מהדקומנוס מהתקופה הביזנטית ומעליו מבנה מהתקופות האיובית והממלוכית. בשטח C נחשפו הקטע האחרון של אמת המים העליונה לירושלים, שמוצאה בבריכות שלמה ויעדה בבריכת חזקיהו; היא התגלתה משולבת בחומת העיר מהתקופה הביזנטית.

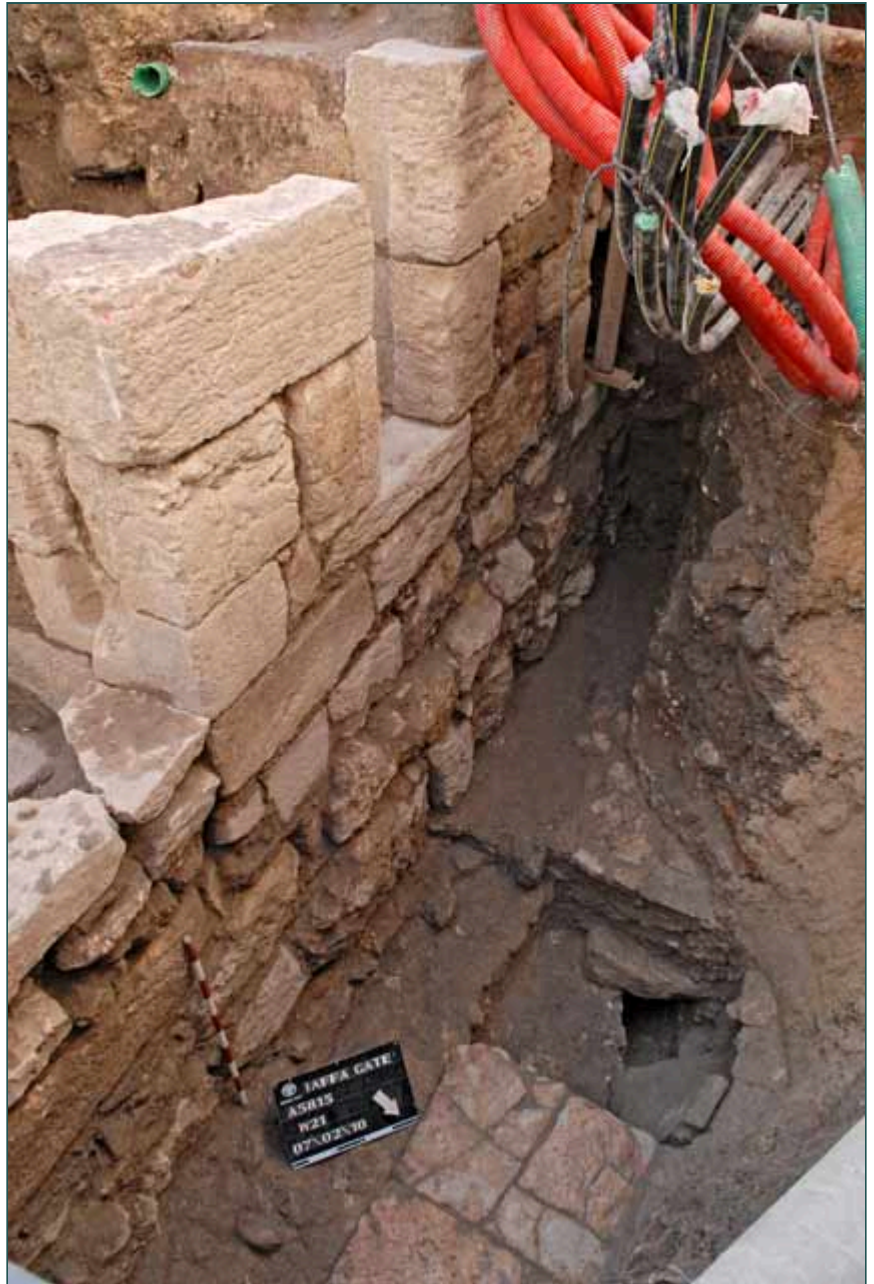
4. אבני הריצוף של הדקומנוס, מבט לצפון.
(Images//5815-4.jpg)

שכבה II (הדקומנוס מן התקופה הביזנטית). נחשף חלק מרחוב מרוצף בכיוון מערב-מזרח, בתוואי הרחוב של ימינו (213L). אבני הריצוף אחידות במידותיהן (0.90×0.55 מ', 0.2 מ' עובי מרבי; איור 5). הריצוף ניגש מצפון בקו אחיד אל מסד אבנים (איור 3: A; גובה 1 מ'), שנבנה היטב מאבני גוויל ומאבנים מסותתות מלוכדות במלט. בעומק 1 מ' מתחת לאבני הריצוף נחשפה תעלה (איור 3: B; רוחב 0.4 מ', גובה 0.5 מ') מקורה בלוחות אבן (0.15 מ' עובי מרבי). התעלה מטויחת בטיח עשיר בגריסי חרסים, שהונח על מצע של אבנים קטנות. התעלה משופעת ממערב למזרח ומתעקלת לכיוון צפון-מזרח, אולי לעבר בריכת חזקיהו, המרוחקת כ-20 מ' משטח החפירה. נראה כי זוהי תעלת ניקוז. מתחת לתעלה ומתחת למסד האבנים נחשפו שלוש רצפות זו על גבי זו (228–226L). שתי הרצפות העליונות (2–3 ס"מ עובי כל אחת) עשויות מחצצי אבן ושבירי חרסים שלוכדו במלט והושתתו על מצע של אבנים קטנות. רצפה 228 התחתונה לא נחפרה. מתחת לרחוב המרוצף התגלו 22 מטבעות, כשליש מהם ניתן לזיהוי. המטבע המאוחר ביותר מתוארך לשנים 518–527 לסה"נ. על רצפה 228 התגלו שלושה מטבעות, המאוחר שבהם מתוארך לשנת 395 לסה"נ. על סמך המטבעות נראה כי זמן של רצפות 228–226 במאות הד'–ה' לסה"נ. רצפות אלה היו בשימוש אינטנסיבי וחודשו פעמיים תוך הרמת מפלסן. יש להניח שמתחתן נמצאות רצפות של רחוב קדום יותר. נראה כי הרחוב רוצף מחדש באבנים במאה ה' לסה"נ, ומתחתיו נבנתה תעלת ניקוז. מסד האבנים שמצפון לרחוב המרוצף הוא מסד הסטיו או המדרכה שלצד הרחוב.

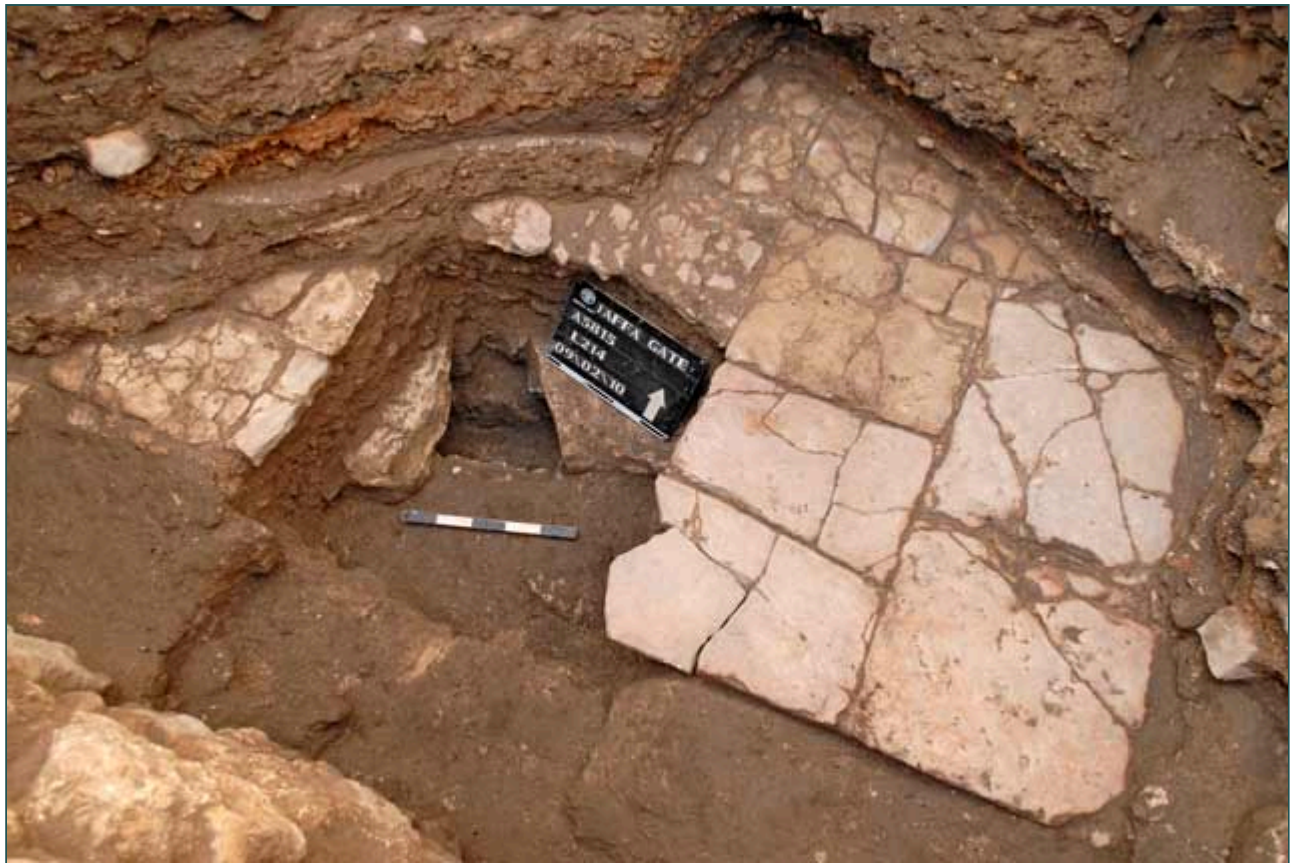
5. הדקומנוס ומשמאלו שרידי המבנה מהתקופות האיובית והממלוכית, מבט למערב.
(Images//5815-5.jpg)

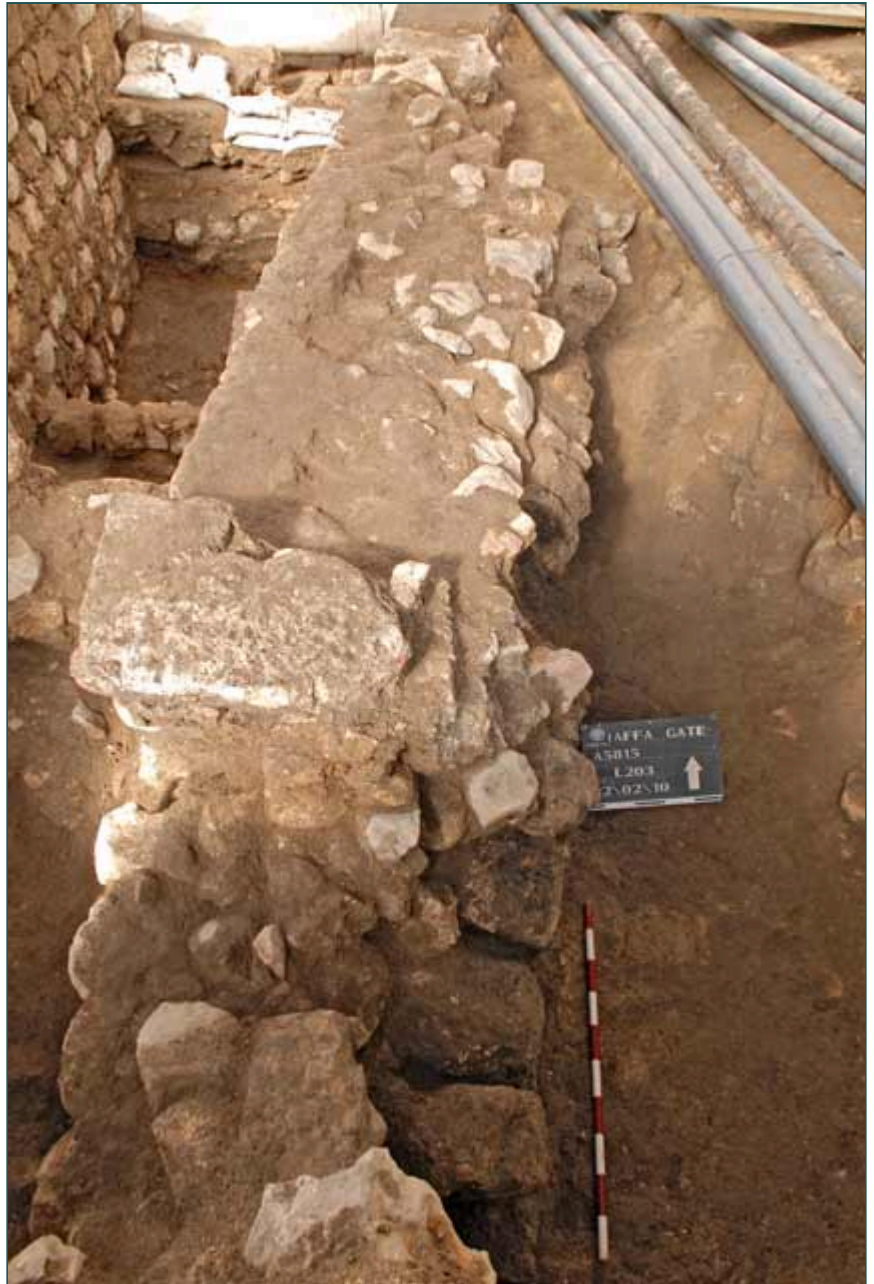
6. המבנה מהתקופות האיובית והממלוכית: האולם משמאל והקמרון מימין, מבט לצפון.
(Images//5815-6.jpg)

שכבה I (מבנה מן התקופות האיובית והממלוכית). במרחק של כ-1 מ' מדרום לרחוב דוד, במקביל אליו, נחשף קטע מחזיתו הצפונית של מבנה נרחב (21W; אורך 18 מ'). במבנה נחשפו אולם דמוי טרפז (4.4×8.1 – 3.8 מ'; איור 6), שלו רצפת טיח, וממזרח לו חלק מחדר נוסף שתקרתו קמרון דמוי חבית. סמוך לפינה הצפונית-מערבית של האולם נחשף פתח, שהוליך לחלקו המערבי של המבנה. בקצה הצפוני של רצפת המבנה, סמוך לפתח הראשי, התגלה פתח מלבני, היורד אל מאגר מים מלבני (10×6 מ', 5 מ' עומק עד להצטברויות שמעל קרקעיתו). המאגר מקורה בקמרון דמוי חבית, שנבנה היטב. בתקרת

המאגר הובחנו שני פתחים נוספים, שמעליהם יש חדרים של המבנה שלא נחפרו. בחלק המערבי של המבנה, סמוך לחפיר, נחשפה קשת (3 מ' רוחב), אולי חלק ממבנה שער העיר מן התקופה האיובית. בשלב מאוחר חולק האולם דמוי הטרפז לשלושה חדרים קטנים בבניית שני קירות מחיצה. בשלב מאוחר יותר בוטלה חלוקה זו והאולם רוצף מחדש במפלס הגבוה כדי 0.4–0.5 מ' מהרצפה הקודמת. הפתח הראשי לאולם הוגבה בהתאם ואף הוצר.

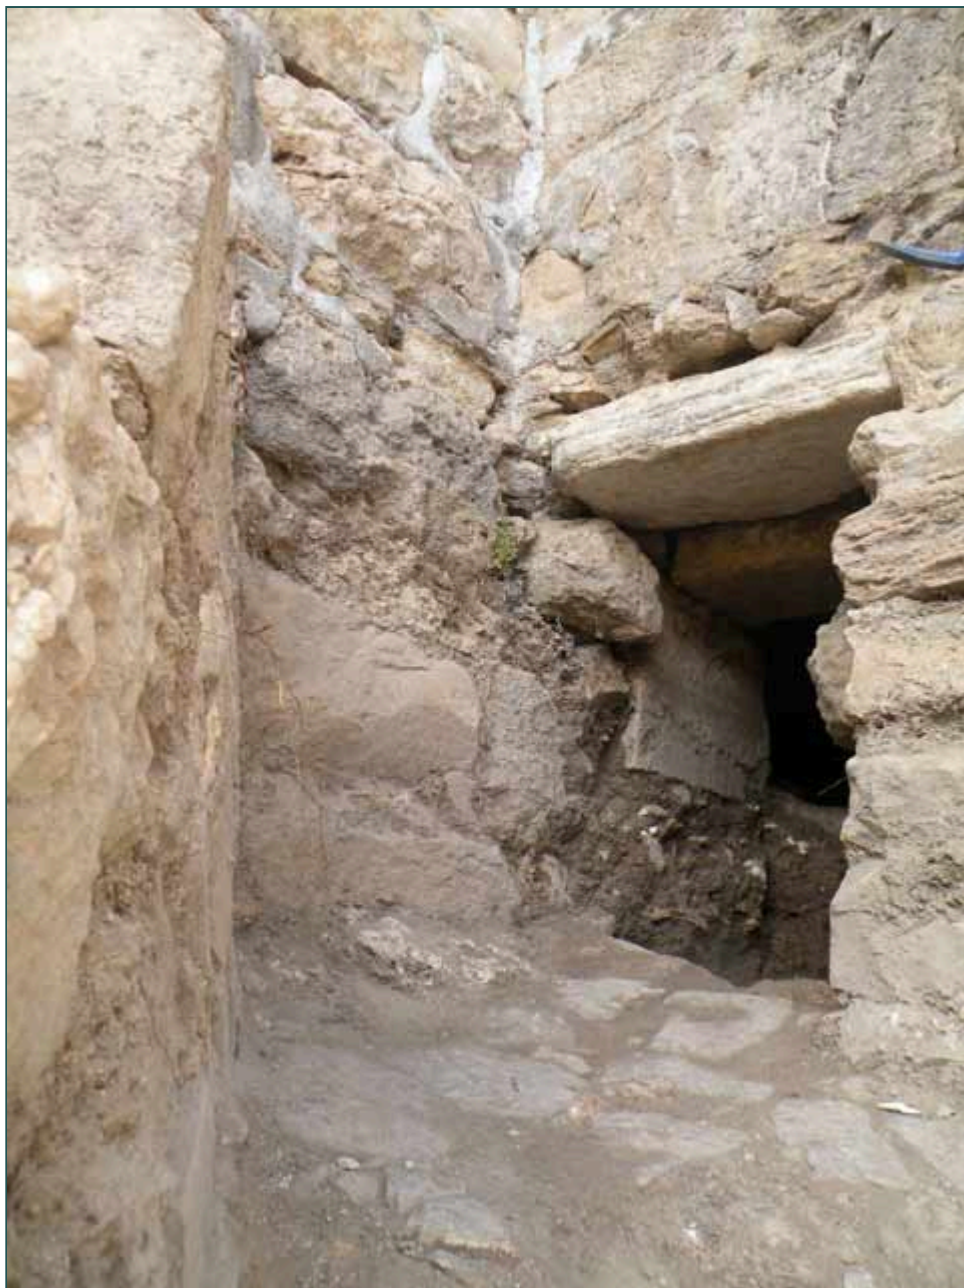
7. מקום כניסת אמת המים אל בריכת חזקיהו, מבט לדרום-מערב.
(Images//5815-7.jpg)

אמת המים העליונה לירושלים. בעומק 4 מ' מתחת לפני השטח נחשף קטע של האמה (110 מ' אורך), המסתיים בבריכת חזקיהו. החלק המערבי של הקטע מוליך ממערב למזרח (איור 1:A), לאחריו פונה האמה לדרום-מזרח (איור 1:B) וחוצה בניצב את החומה ולאחר מכן משנה האמה את כיוונה למזרח-צפון-מזרח (איור 1:C) ומוליכה אל הפינה הדרומית-מערבית של בריכת חזקיהו. מקום כניסת האמה לבריכה (איור 7) גבוה כדי 5–7 מ' מעל רצפת הבריכה, המכוסה כיום בשפכים. במקום יציאת מי האמה לבריכה נבנה מגלש אבן מטויח התחום בשני קירות (כ-1.5×1.5 מ'). מסד האמה (0.75 מ' גובה; איור 8) הושתת על סלע האם ונבנה באבני שדה מלוכדות במלט. על המסד נבנו דפנות האמה (0.6–1.0 מ' גובה) מאבנים מסותתות במידות שונות, חלקן בשימוש משני. רוחב התעלה שבאמה הולך וצר כלפי מטה (0.18–0.55 מ' רוחב התעלה). על הדפנות הונחו לוחות קירוי מאבן גיר (0.6–1.0×1.0 מ', 0.1–0.2 מ' עובי). בתקרת התעלה נבנו פירי ביקורת, רובם עגולים ומקצתם רבועים, המרוחקים כ-15 מ' זה מזה. במרחק של כ-30 מ' ממערב לפינה הדרומית-מערבית של בריכת חזקיהו שולבה באמה בריכה קטנה (1.25×2.30 מ'; איור 9). תקרת הבריכה קשורה ובפינתה הדרומית-מזרחית הותקן פתח.

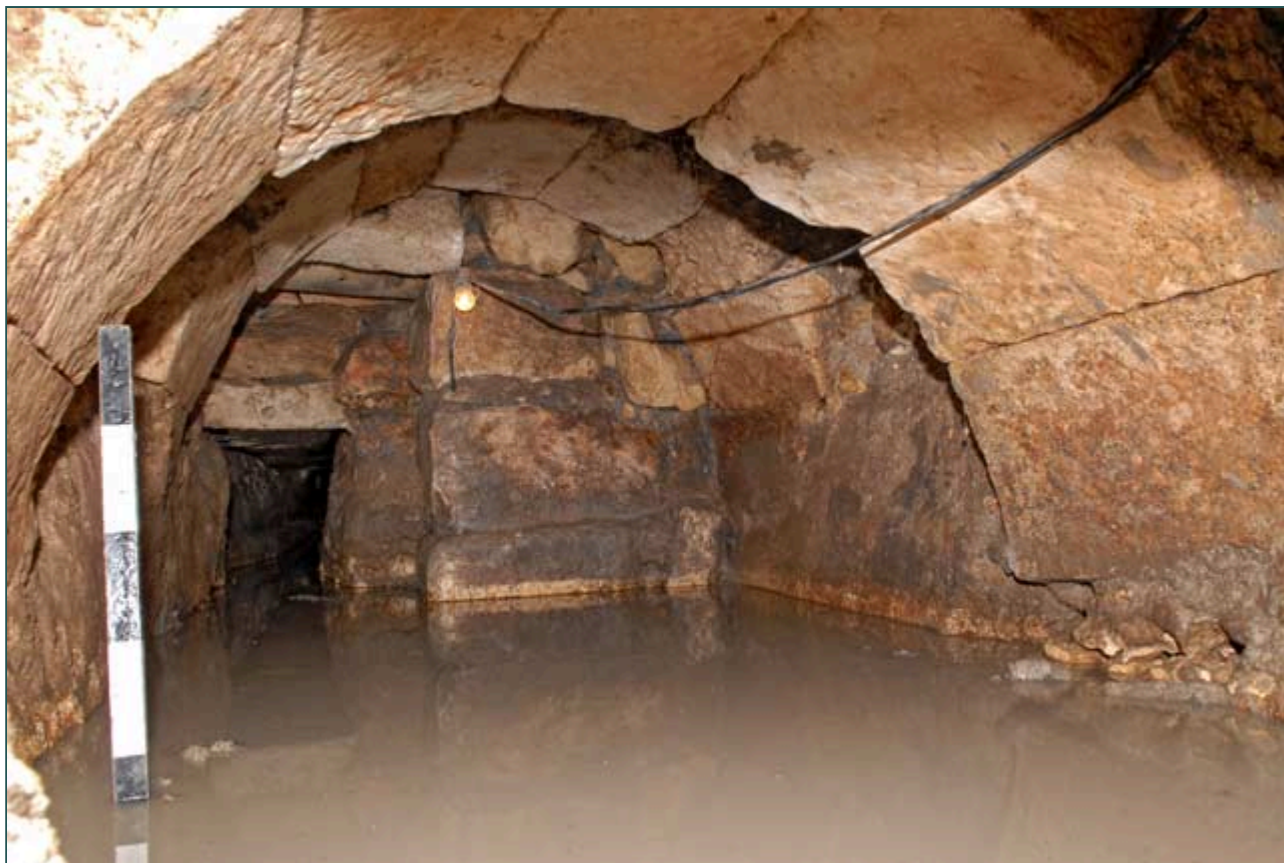
9. בריכה משולבת באמה.
(Images//5815-9.jpg)

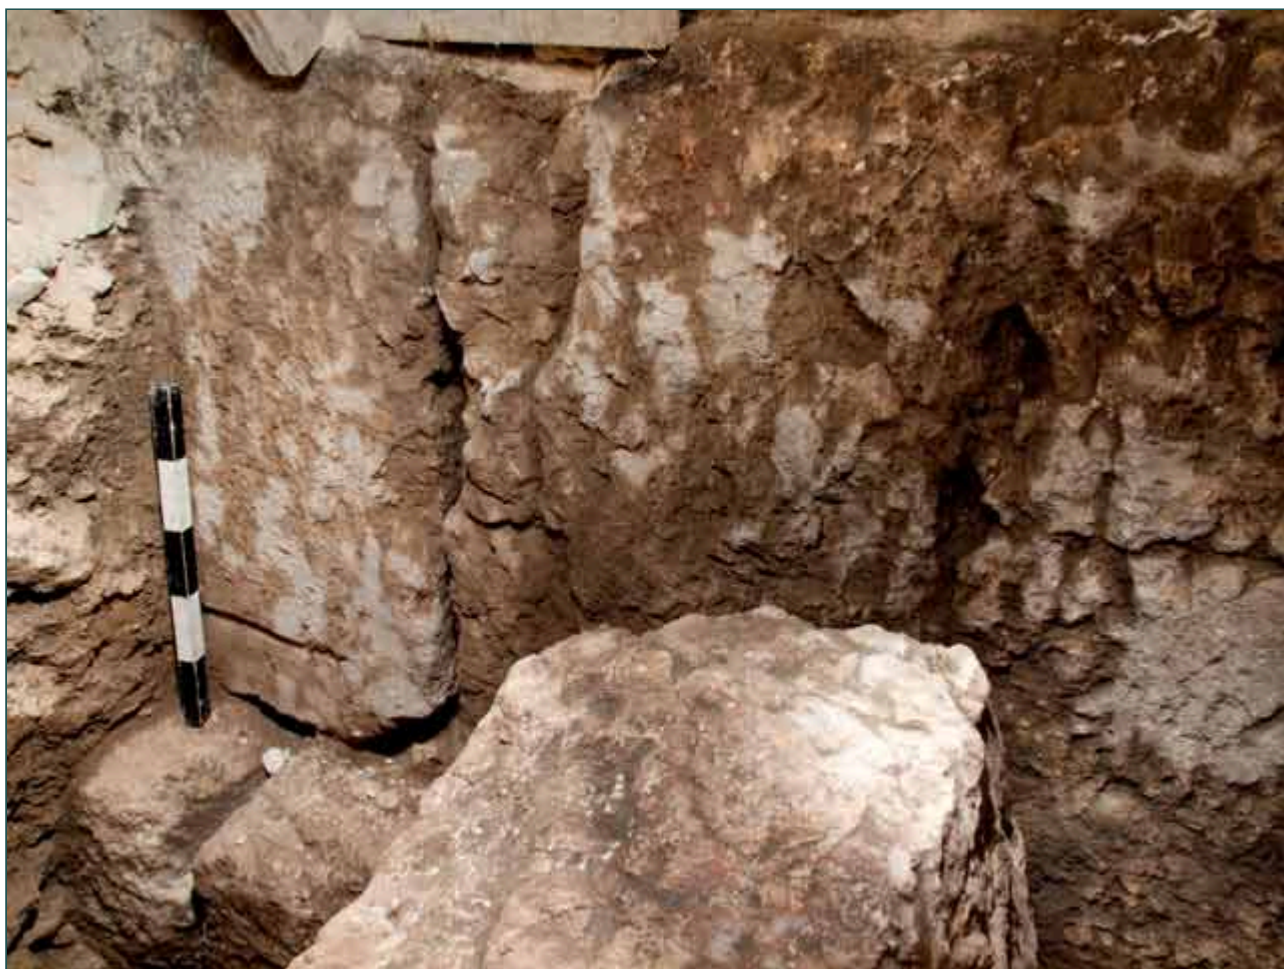
10. שטח C, הדופן המערבית של החומה.
(Images//5815-10.jpg)

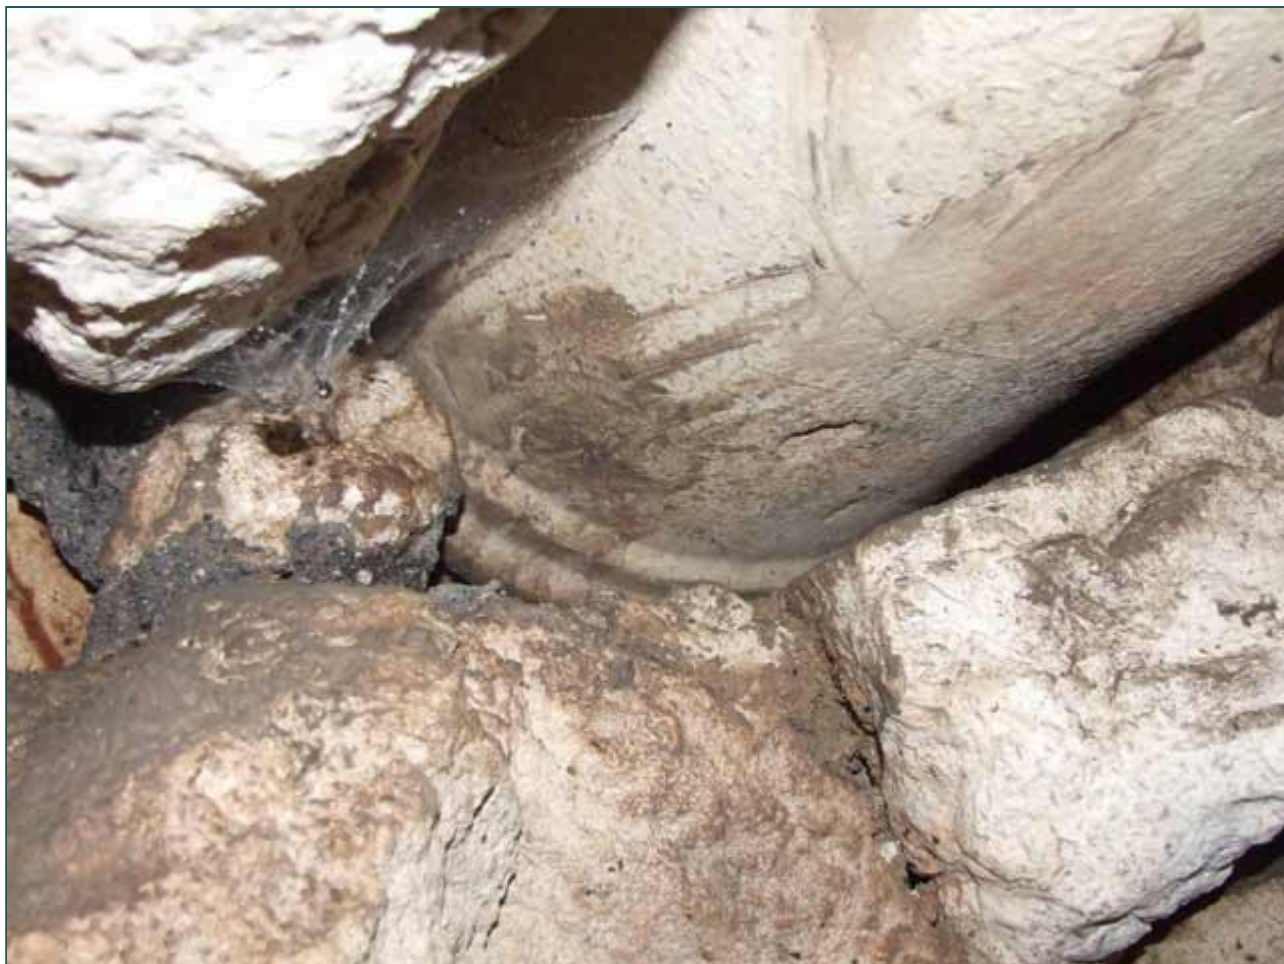
12. שטח C, עמוד בשימוש משני.
(Images//5815-12.jpg)
