בחודש אוקטובר 2013 נערכה חפירת הצלה בקטע מאמת המים התחתונה, בשכונת אבו טור בירושלים (הרשאה מס' A-6933; נ"צ 73-730150-827/221768; איור 1), לקראת בנייה. החפירה, מטעם רשות העתיקות ובמימון ג' סעיד, נוהלה על ידי ל' עוז (צילום שטח), בסיוע נ' נחמה (מנהלה) וא' האג'יאן (מדידות ושרטוט).

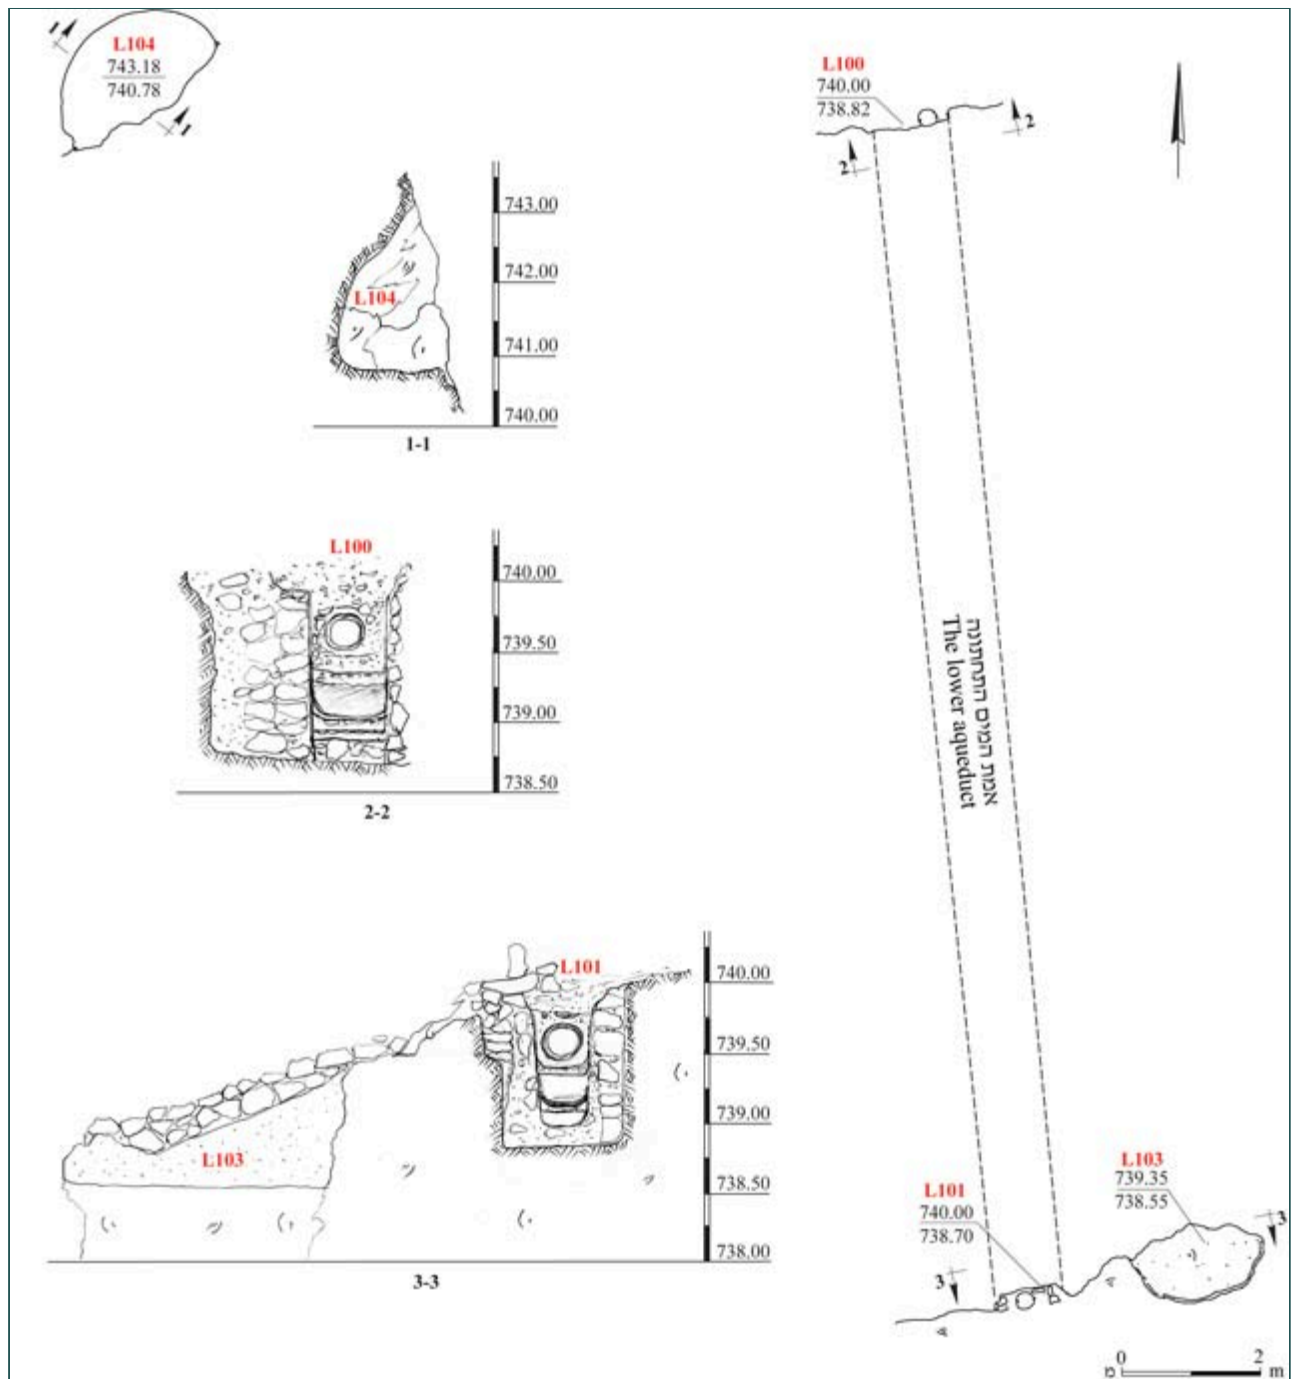
2. תכנית וחתיכים.
(Images//6933-2.jpg)

על מדרון סלע גיר רך, המשתפל למזרח, זוהה קטע מאמת המים התחתונה, שנפגע מבנייה מודרנית. נותרו שני חתכים אנכיים של האמה, המרוחקים כ-20 מ' זה מזה מדרום לצפון (L100, L101; איורים 2–4); החתכים נוקו ותועדו. צמוד לחתך הדרומי נחפר בור סיד וממערב לחתך הצפוני נחפר בור חצוב. באמה זוהו לפחות שישה שלבי שימוש, זה על גבי זה. בשלב הקדום ביותר, בימי הבית השני, האמה שנחצבה בסלע הייתה תעלה מדופנת באבנים ומטויחת, וחתכה דמוי האות U, בגובה של כ-739 מ' מעפה"י. בשלב המאוחר ביותר, בתקופה העות'מאנית, שולבו חוליות צינור מחרס (0.26 מ' קוטר) בתוך מילוי של מלט. בין השלב הקדום לשלב המאוחר אפשר להבחין בעוד ארבע שכבות לפחות של מילוי וטיח, זו על גבי זו. במרחק של כ-1.2 מ' ממזרח לאמה, נתגלו שרידי בור סיד חצוב למחצה (L103; מידות 1.1×1.9 מ', עומק מרבי 0.8 מ'; איור 5), שמתארו עגול וחלקו הצפוני נהרס. הדפנות והקרקעית חצובים ברישול ועליהם סיד מתפורר. במילוי הבור נתגלו חרסים קדומים אחדים, לצד מעט שברי חרסינה וזכוכית, כנראה מהמאה הכ' לסה"נ. ייתכן שהבור שימש לאחזקה ולטיפול באמה, באחד משלביה המאוחרים, וכשיצא משימוש נסתם ונהרס חלקית. בפניה הצפונית-מערבית של השטח, נתגלו

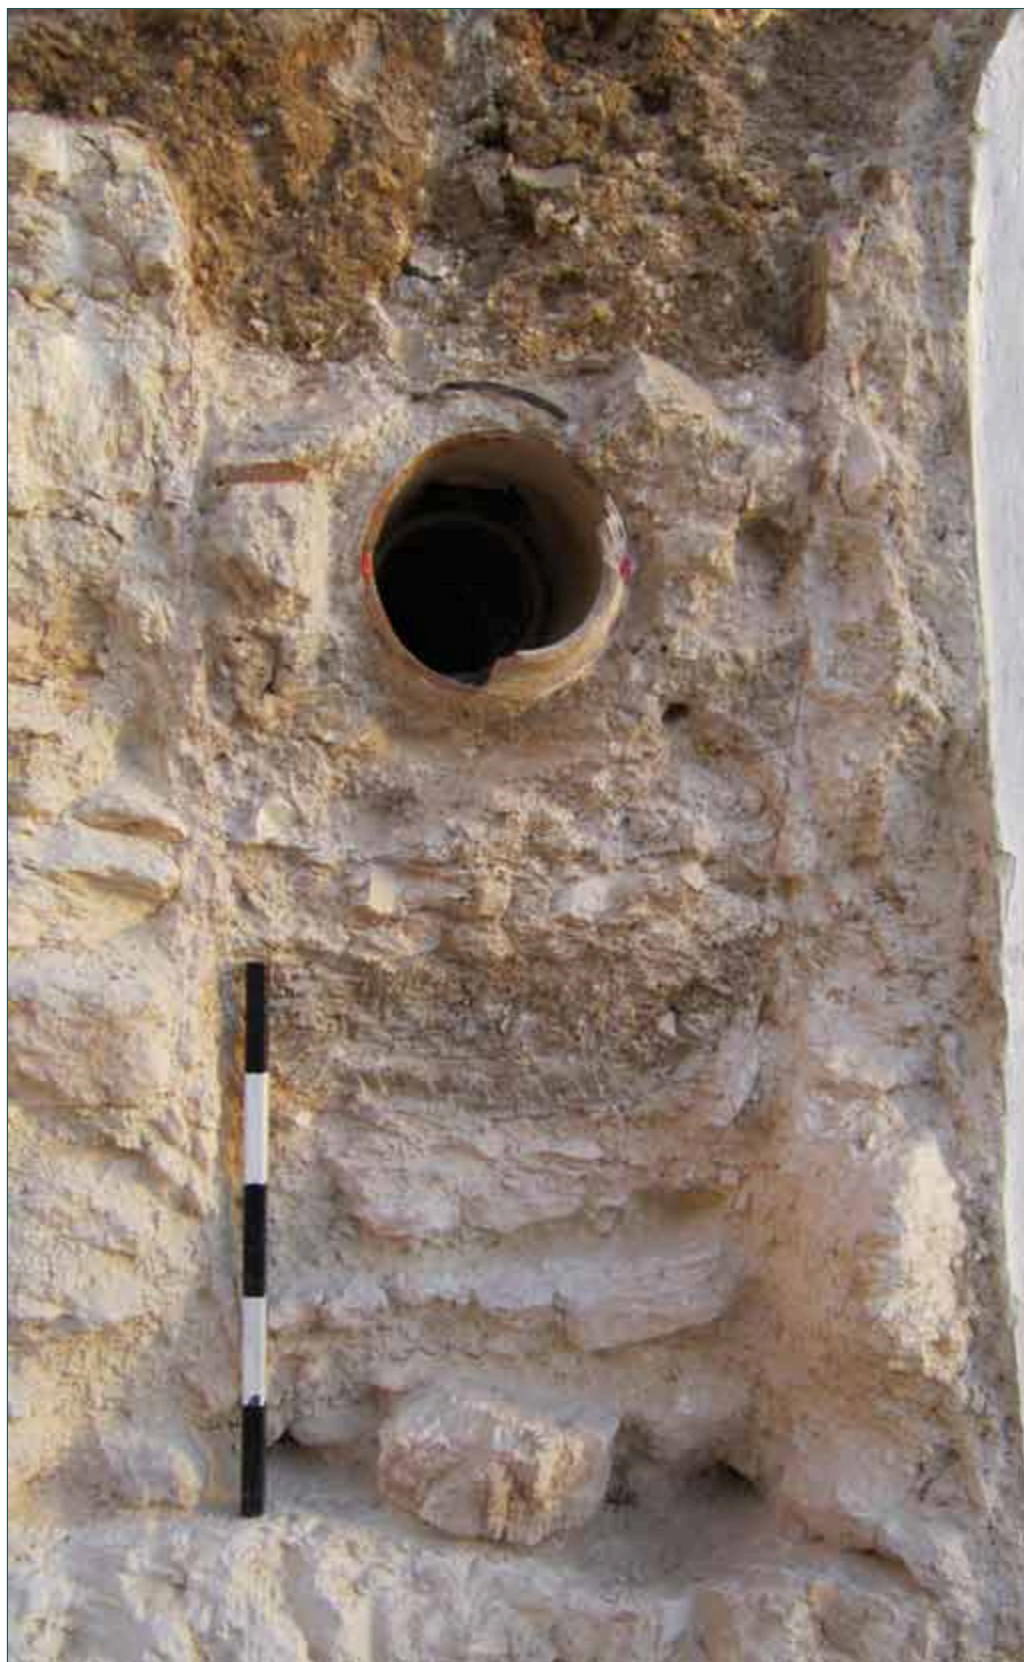
3. אמת המים התחתונה, החתך הצפוני, מבט לצפון.
(Images//6933-3.jpg)

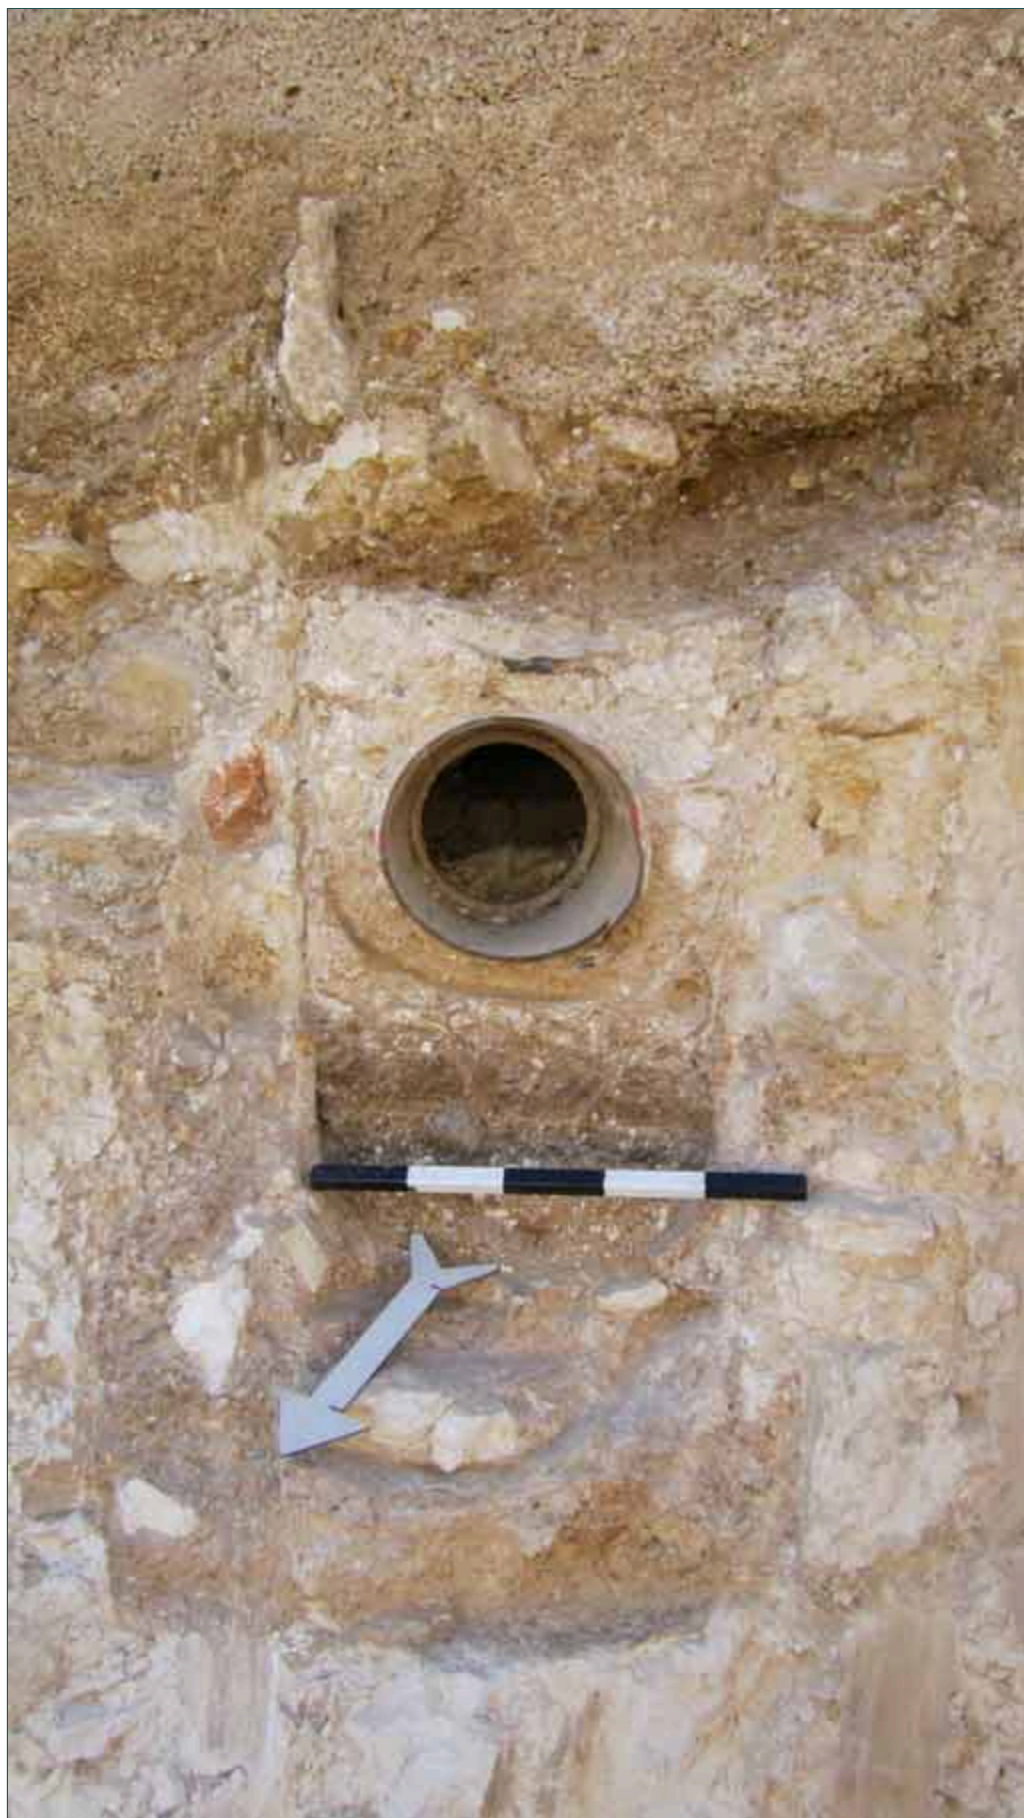
4. אמת המים התחתונה, החתך הדרומי, מבט לדרום.
(Images//6933-4.jpg)

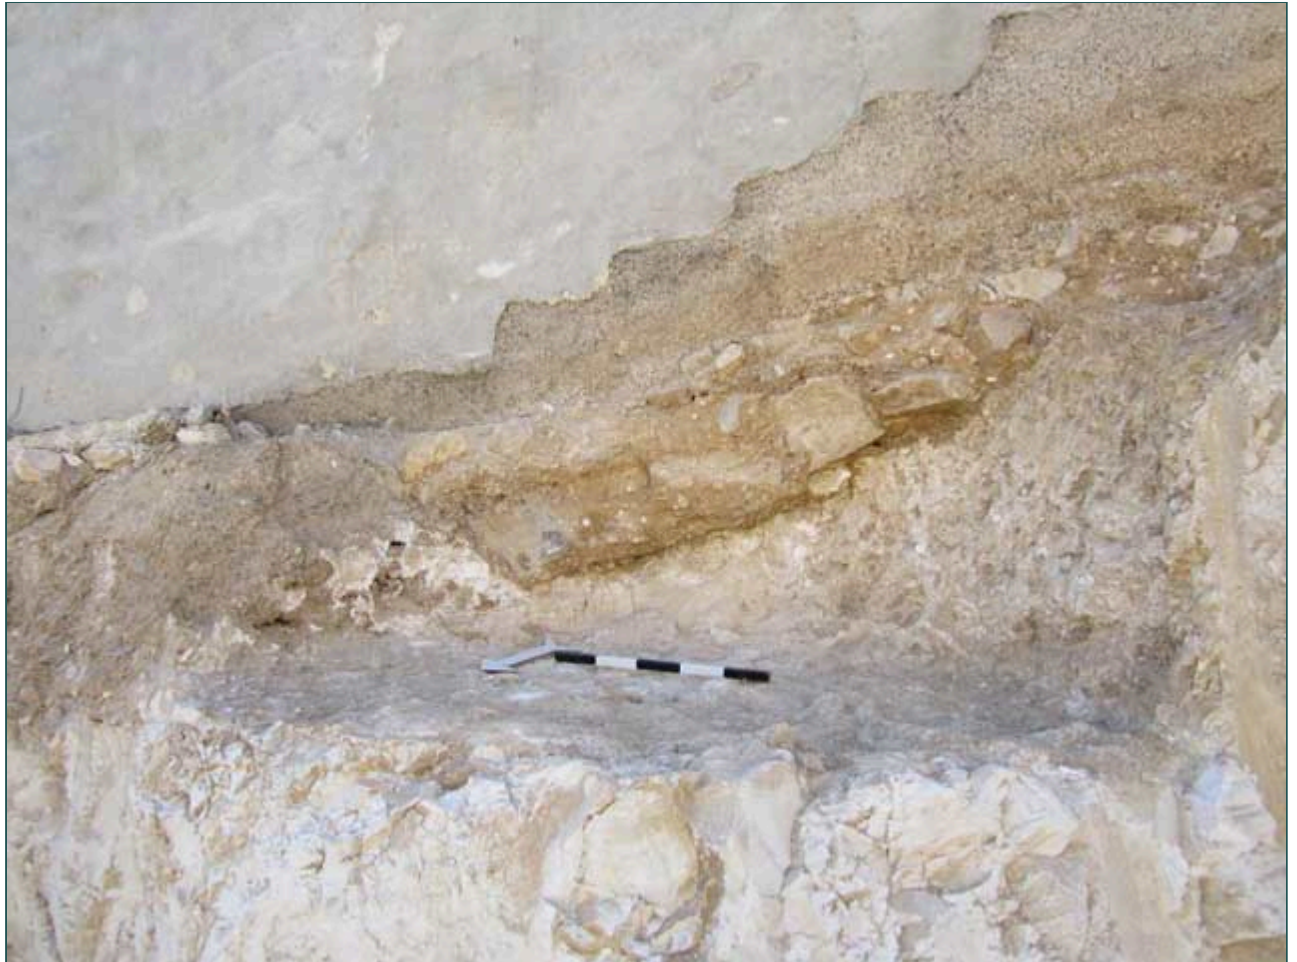
5. בור סיד, מבט לדרום.
(Images//6933-5.jpg)

מהחפירה עולה שבקטע זה של אמת המים התחתונה היו לפחות שישה שלבי שימוש, למן ימי הבית השני ועד שלהי התקופה העות'מאנית. בור הסיד נחפר כנראה בזיקה לאמה באחד משלביה המאוחרים ושימש את מי שתיקן או תחזק אותה. הבור דמוי האגס היה בשימוש עד ימינו, וכנראה אינו קשור לאמת המים. בהיעדר ממצא אין אפשרות לתארו.

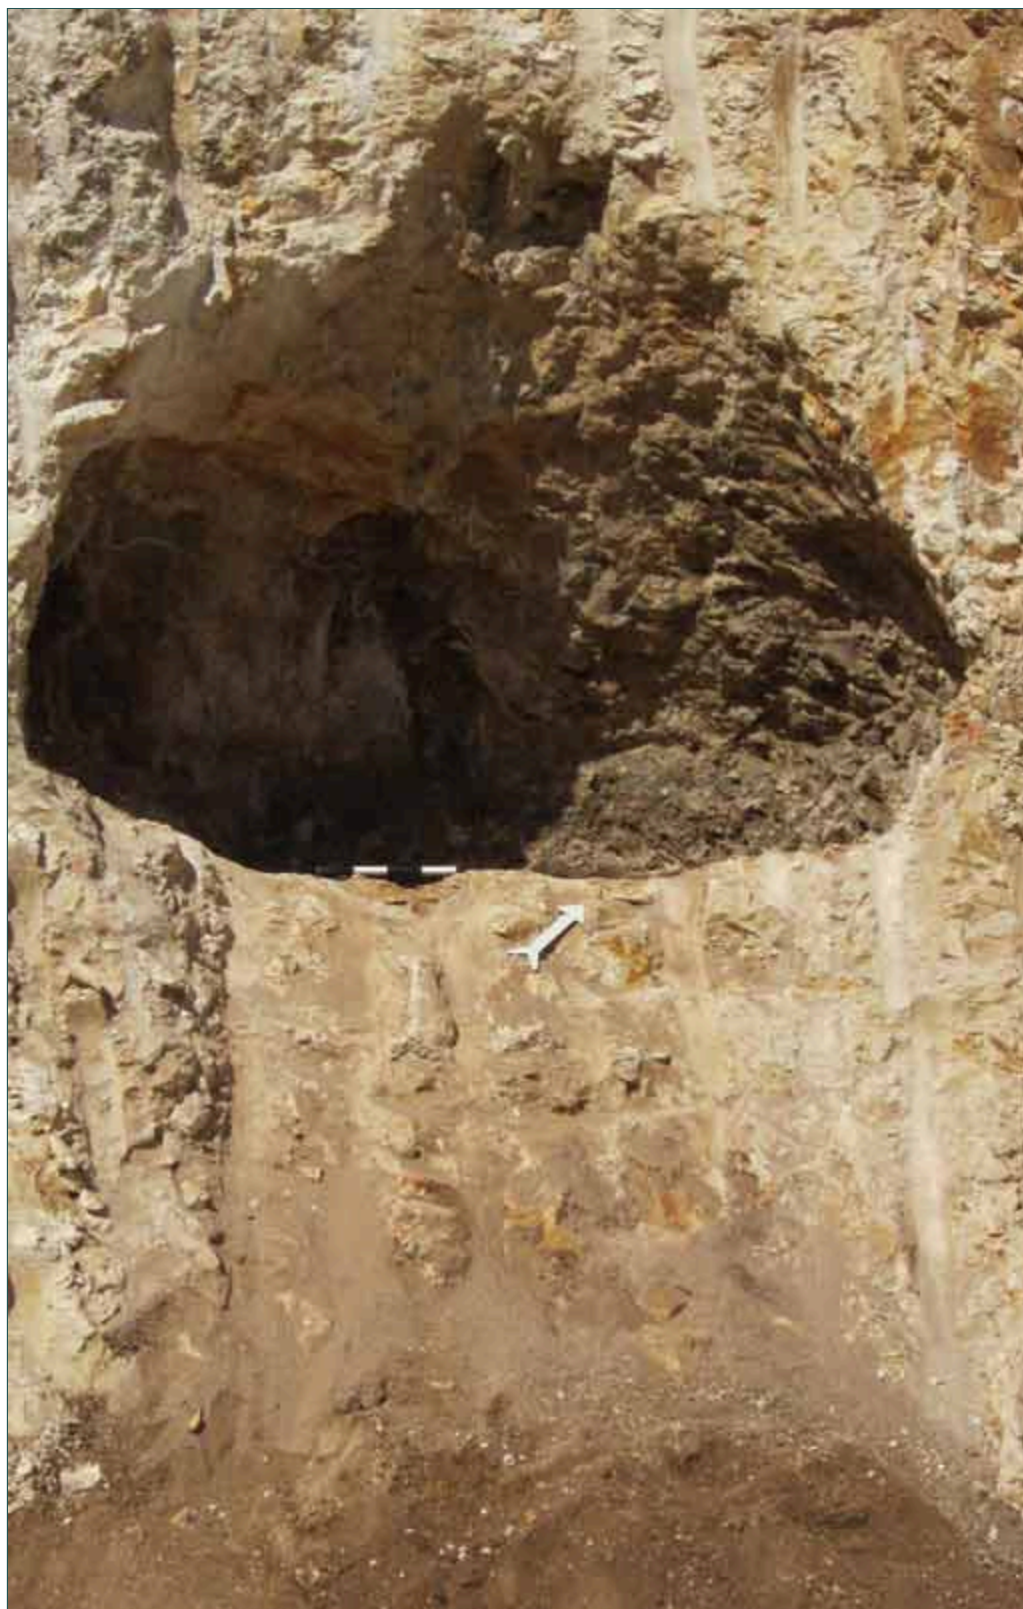
6. בור ספיגה(?), מבט לצפון-מערב.
(Images//6933-6.jpg)

שרידים של בור חצוב דמוי אגס (L104; מידות 1.3×2.5 מ', כ-2 מ' עומק; איור 6), שרובו נהרס וכן פתחו המקורי. בתחתית הבור נחשפה שכבת מילוי (0.4 מ' עובי) של אדמה חומה-שחורה ובה מעט פסולת מודרנית, ללא חרסים. בעל השטח העיד כי הבור שימש בור ספיגה עד לפני שנים מספר.
