ירושלים, אמת המים התחתונה

יעקב ביליג

דוח סופי

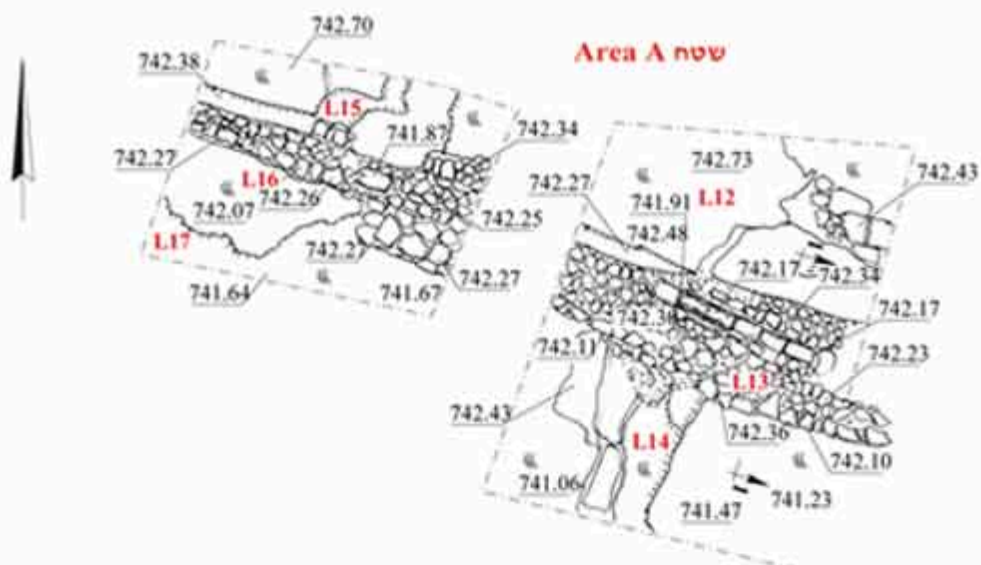
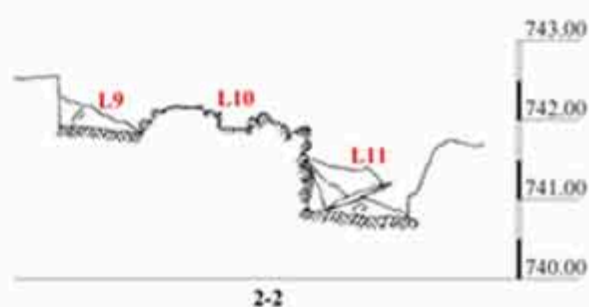
2. תכנית וחתכים.
(Images//6679-2.jpg)

שטח A. האמה שנחשפה בחלקה בנויה ובחלקה חצובה בסלע האם (איור 2). האמה הייתה מכוסה לחלוטין בדרך עפר מקומית, ואף תמכה בה בשפת המדרון. גובה זרימת המים באמה 741.8 מ' מעפה"י.

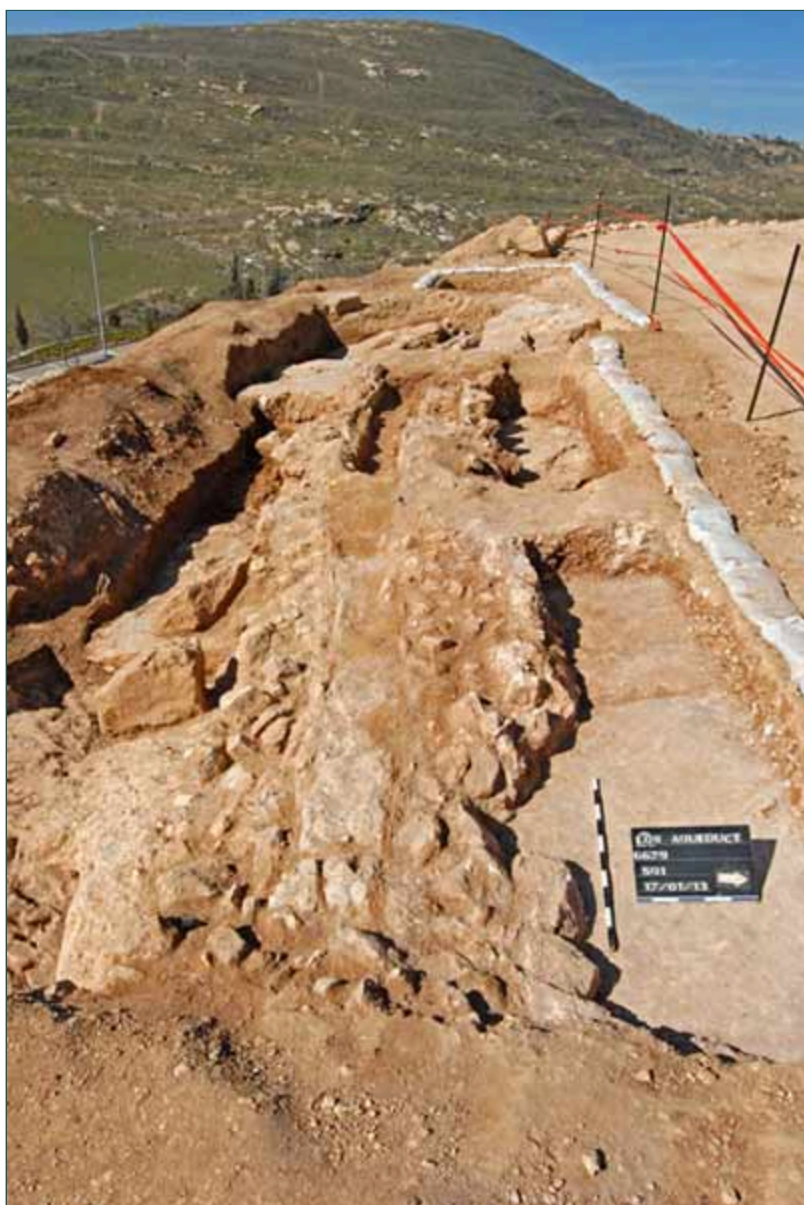
3. האמה, מבט למערב.
(Images//6679-3.jpg)

בחלקה המערבי נחצבה האמה בסלע הגיר המקומי (איור 3). בחפירה נחשף רק השלב האחרון שלה שכלל צינור חרס (23 ס"מ קוטר) במעטפת בטון, מונח בתעלת הזרימה המטויחת הקדומה. הצינור מתוארך לראשית התקופה העות'מאנית (המאה הט"ז לסה"נ). לא הובחנו חורים בראש צינור החרס, תופעה נפוצה בנקודות אחרות באמה התחתונה.

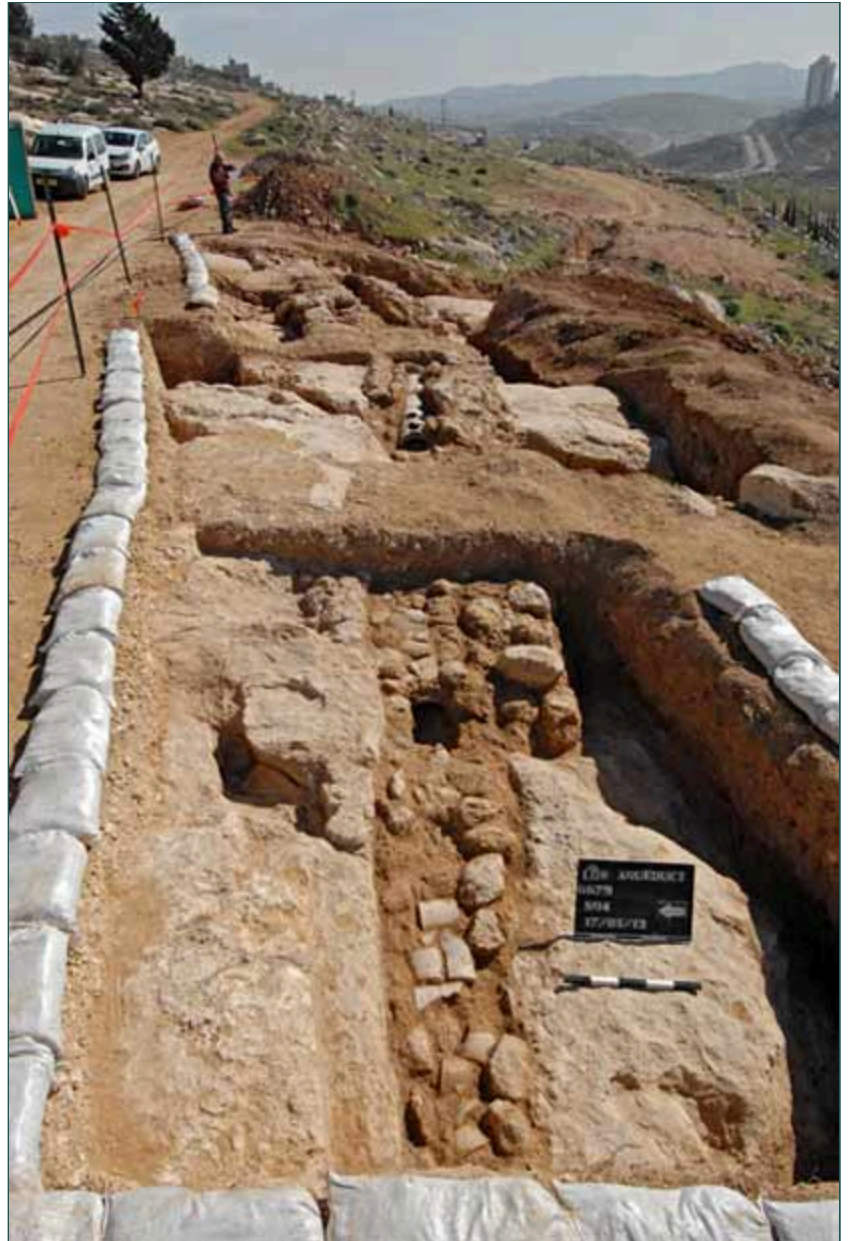
4. האמה, מבט למזרח.

בחלקה המזרחי הייתה האמה בנויה, אך מצב ההשתמרות גרוע (1 מ' גובה מרבי, 2.2 מ' רוחב; איור 4). רובה בנויה אבנים קטנות ובינוניות, ופניה החיצוניים מטויחים. נותר רק מעט מן הטיח החיצוני של האמה, למרגלותיה, משני שלבים: בנקודה אחת דומה הטיח החיצון מן השלב הקדום לזה שלמרגלות האמה ליד היציאה ממנהרת ארמון הנציב (ביליג תשנ"ז: 91, איורים 24א, 24ב), ובנקודה שנייה משולבים שיבוצי

אבן בטיח החיצון הלבנבן משלב מאוחר. טיח חיצון מסוג זה נראה במקומות אחדים לאורך תוואי האמה התחתונה. בשני הריבועים המזרחיים לא השתמר צינור החרס ואפשר היה לראות אך מעט מן הדפנות המטויחות של תעלת הזרימה (40–58 ס"מ רוחב התעלה). בתוך אחת משכבות הטיח המאוחרות של תעלת הזרימה נמצא מטבע פלס ממלוכי (ר"ע 124540) של השליט אל-אשרף שעבאן ב' (1363–1377 לסה"נ), עדות לאחד משלבי השיפוץ של האמה בתקופה הממלוכית (מזר לעיל: 189–190). לא נעשה חתך באמה ולכן אי אפשר היה לחשוף את שלביה הקדומים.
