Ejercicio de Barreras:

Explosión reactiva en planta de producción de Mononitrotolueno

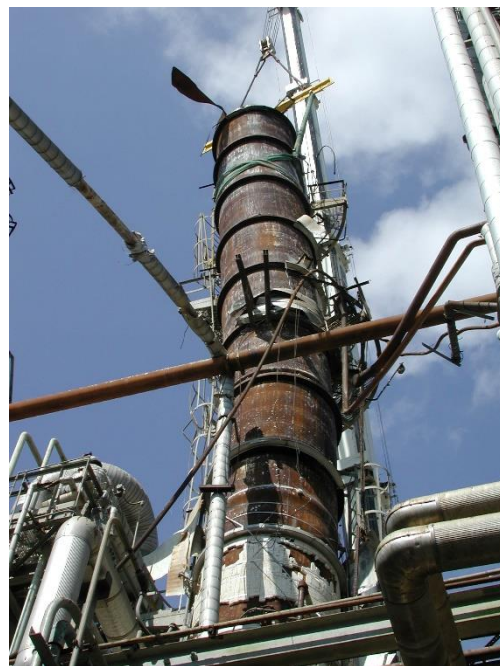
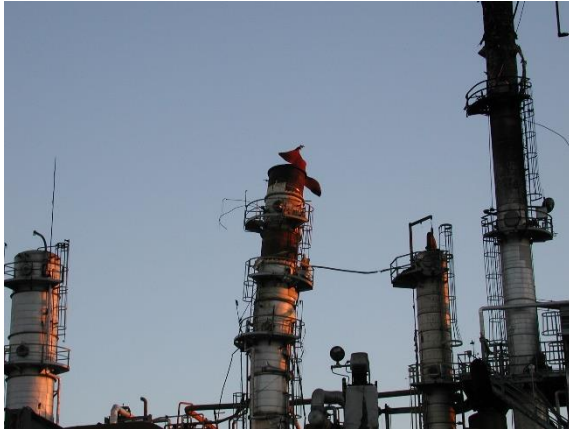
La fuerza de la explosión voló los últimos 12 m de la torre y envió toneladas de desechos a una distancia de hasta una milla. Uno de los desechos de la estructura perforó un tanque que se encontraba a 150 m de

distancia y contenía 100.000 galones de MNT que inicio un fuego que duró 3 hrs. Otro de los desechos, de unas seis toneladas, casi colisiona con un tanque de una refinería adyacente. Una tercera pieza proyectada por la explosión colisionó con una serie de cañerías de alimentación a un tanque de amoniaco que casualmente y con mucha suerte se encontraba fuera de servicio. Varios fuegos se desataron en el predio de la planta y alrededores debido a los desechos incandescentes que volaron por los aires.
