TEKNOFEST 2022 ROKET YARIŞMASI Orta İrtifa Kategorisi Atışa Hazırlık Raporu (AHR) Sunuşu Halley'in Çırakları

OpenRocket / Roket Tasarımı Genel Görünüm

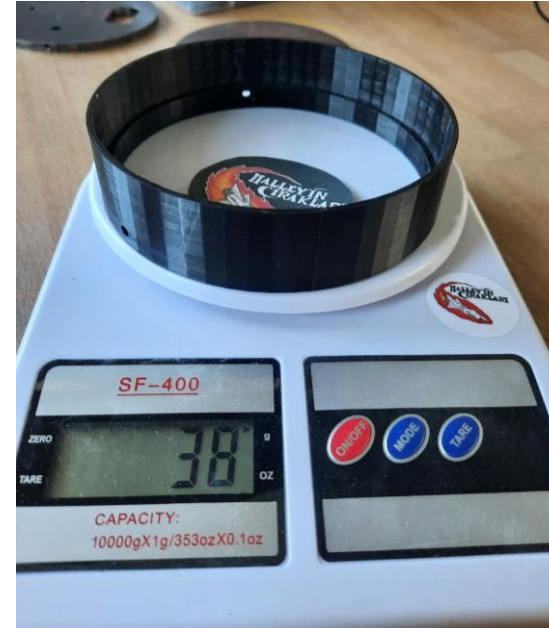
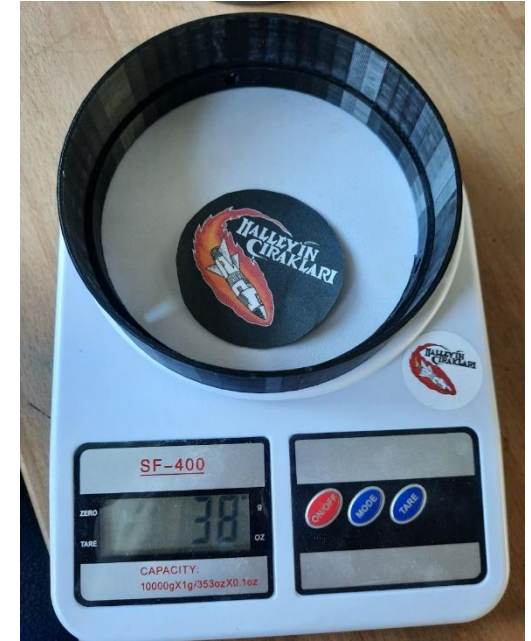
Faydalı Yük Tutucu

Faydalı yük tutucu üst gövdeye M3 cıvatalar yardımı ile üç noktadan sabitlenmiştir.

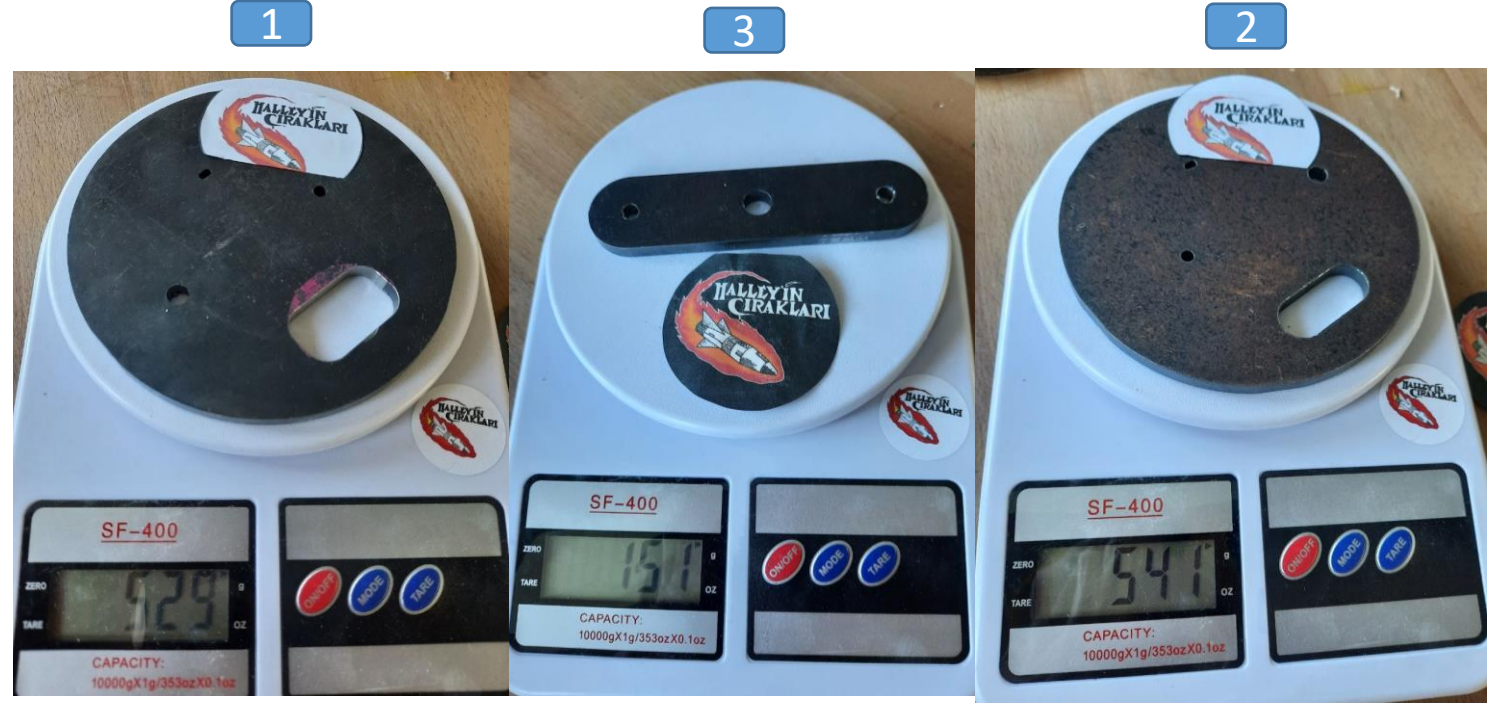
1.-2. Sabitleme Diskleri ve Kilitleme Şeridi(3)

- 1-Üst gövdeye M4 cıvatalarla sabitlenecektir.
- 2-Entegresyon gövdesinin içerisinde gövdeye M4 cıvatalarla sabitlenecektir.
- 3-Bulkheade M6 cıvata ve somunlarla sabitlenecektir.

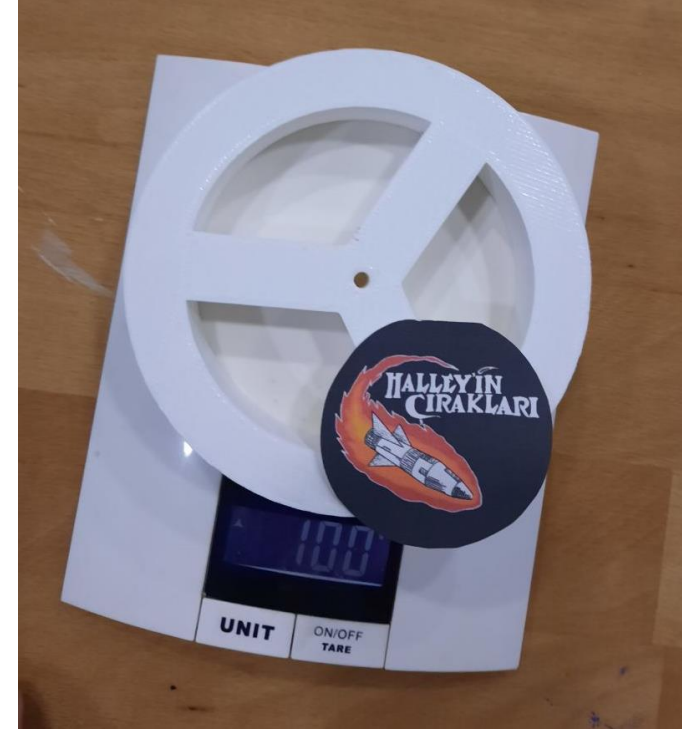
Omuzluk Diski

Omuzluk diski, burun konisi omuzluğuna epoksi ve fiberglas yardımı ile sabitlenmiştir.

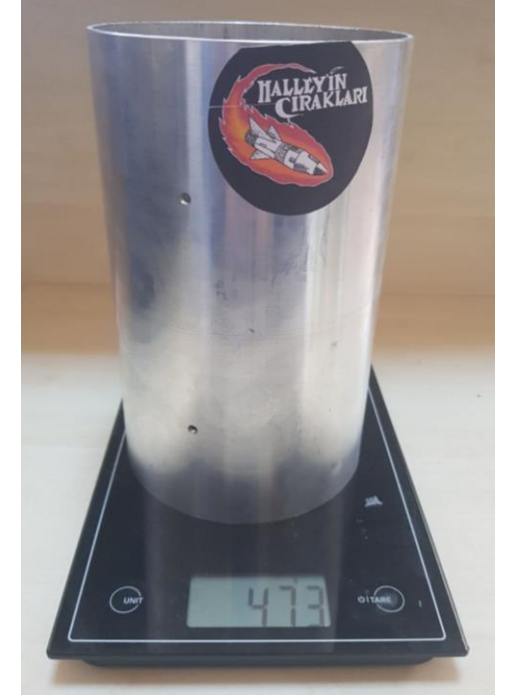
Alt ve üst gövdeye M4 cıvatalarla bağlanacaktır.
Alt gövdeye bağlandığı yere içerisine Bulkhead yerleştirilerek montajlanacaktır.
Bu gövdenin bulunduğu bölgede ayrılma gerçekleşmeyecektir.

Entegrasyon Gövdesi Dayanım Testi	02.07.2022	Çarpma dayanım testinde gövde numunesi 12 metre yükseklikten bırakılmıştır ve 16m/s hızla yere çarpmasına izin verilmiştir. Ağırlık dayanım testinde gövde üzerine 750N ağırlığında arkadaşımız çıkmıştır.	Gövde de deformasyon oluşmamıştır. Test başarılıdır.
Birincil Kurtarma Sistemi Mapa Dayanım Testi	04.07.2022	Birincil kurtarmaya sırası ile 50N, 100N, 150 ve 200N kuvvet uygulanmıştır.	Kurtarma sistemlerinin parçalarında herhangi bir deformasyon oluşmamıştır.
İkincil Kurtarma Sistemi Mapa Dayanım Testi	04.07.2022	İkincil kurtarmaya sırası ile 50N, 100N, 150 ve 200N kuvvet uygulanmıştır.	Kurtarma sistemlerinin parçalarında herhangi bir deformasyon oluşmamıştır.
