Impact du changement climatique sur le paysage dans la région Nord Bassin d'Arcachon à Arès.

Ploux Bernard¹, **Frèdefon Marc**², **Schvoerer Max**³

Résumé :

Le fond de la zone Nord du bassin d'Arcachon est constitué par les plages d'Arès, et les prés salés d'Arès et de Lège. Dans cet article, on recherche les causes environnementales de la disparition des zostères naines (naturelle ou anthropique).

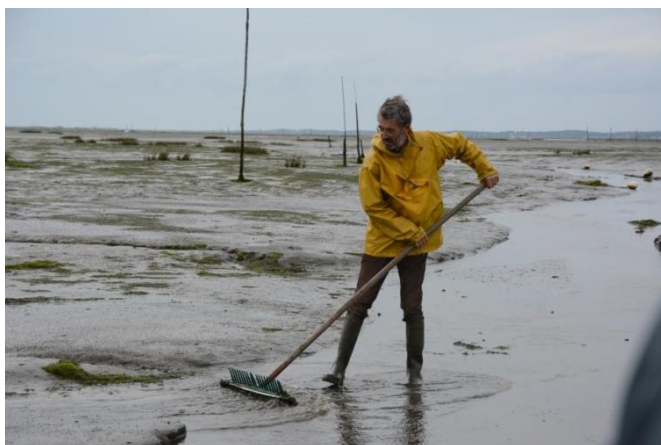
Fig.7 – Marc Frèdefon nettoyant le chenal entre le trou de Tracasse et Canelette Arès (ph. M. Schvoerer Nov. 2014).

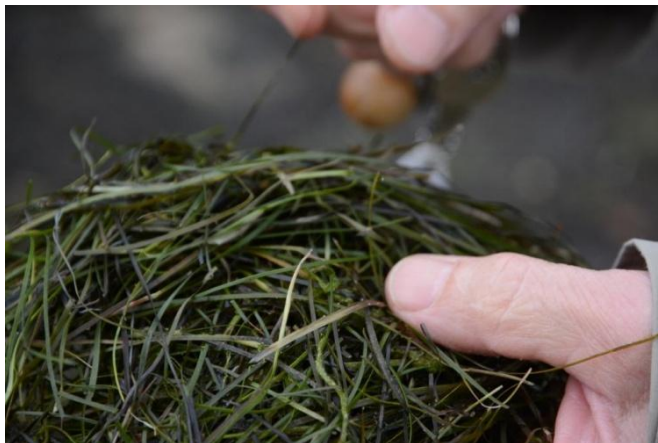
Fig.9 - Zostères naines arrachées naturellement - Arès (ph. M.Schvoerer, Nov. 2014) -

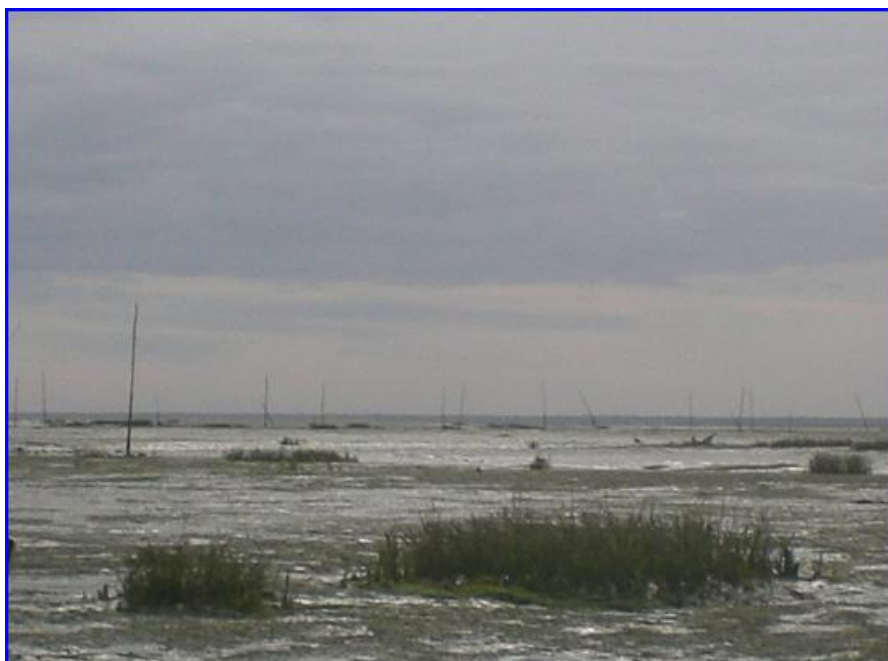
Dans les endroits dénudés, s'installent les spartines dressées en touffes.

Fig. 12 - Spartines en touffes en haut du glacis de vase - (ph. B. Ploux, Nov. 2014) -

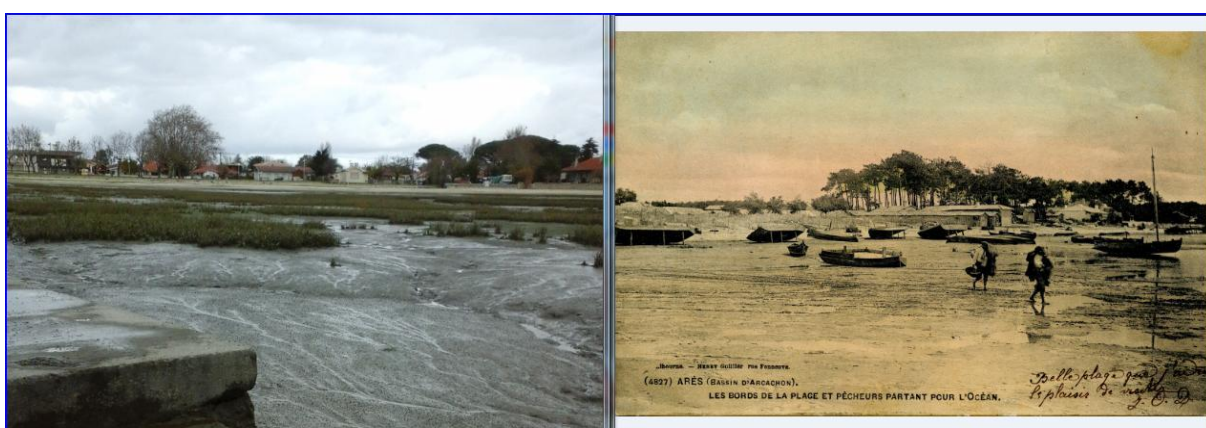
Fig. 13 - Comparaison de la plage près de la jetée récemment (ph. B. Ploux. Nov. 2015) et en 1904 (collection G. Simmat Mémoire en image, 1997) hors saison avec les chalands relevés sur cales.

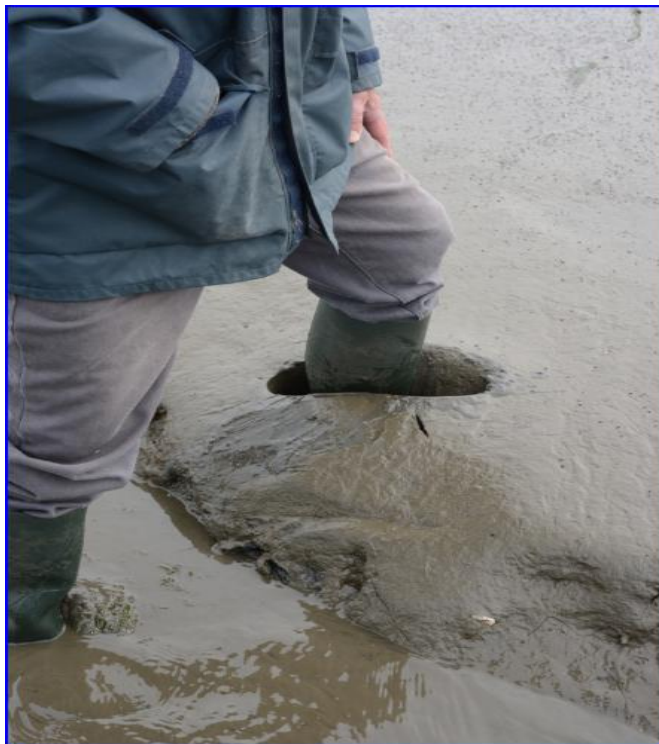
Fig.14 - Le danger de la vase et le trouble de l'eau - Arès (ph. M. Schvoerer, Nov. 2014) -

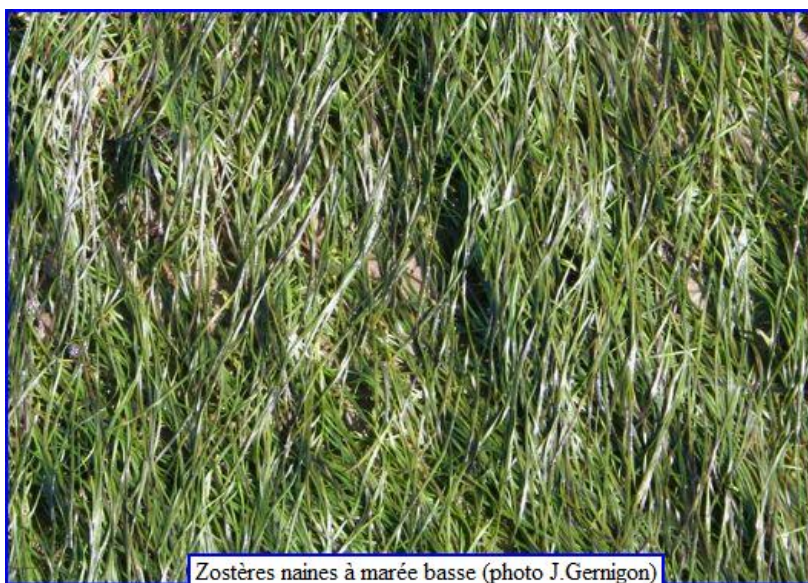
Zostères naines à marée basse (photo J.Gernigon)

Fig.15 - (Île de Ré) - Zostères naines tapissant le sol -

À titre de comparaison de l'allure des sols, une photo de l'île de Ré représentative des zostères naines étalées à marée basse, montre ce qu'on voyait sur les crassats à Arès avant leur envahissement par le glaciais de vase.

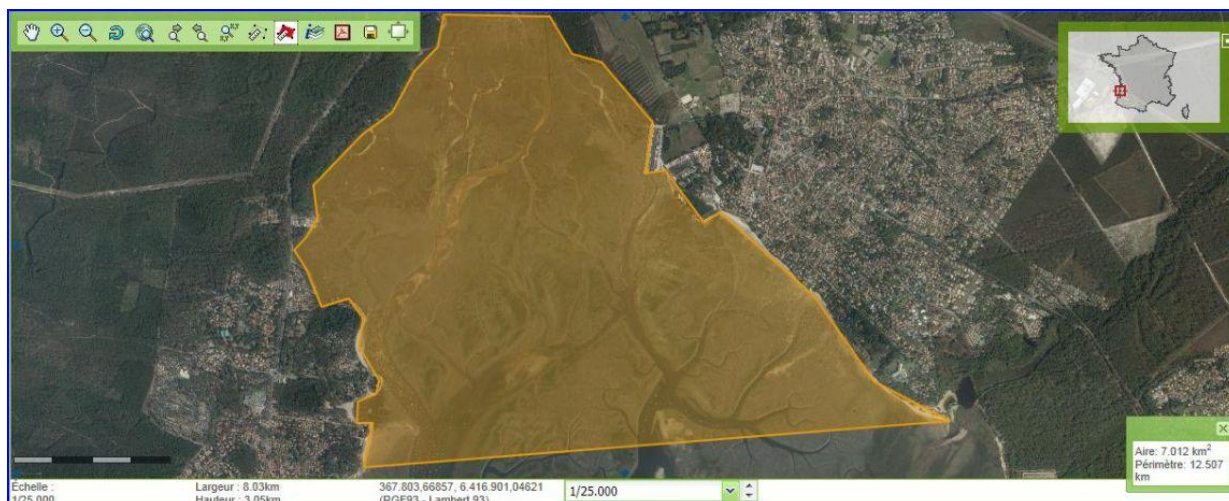
Fig.16 - Secteur III d'Arès Lège et Claouey - MEDDE - (B.P.) - 1/25 000e - Cartelie - Ortho Littorale V2 - 2011

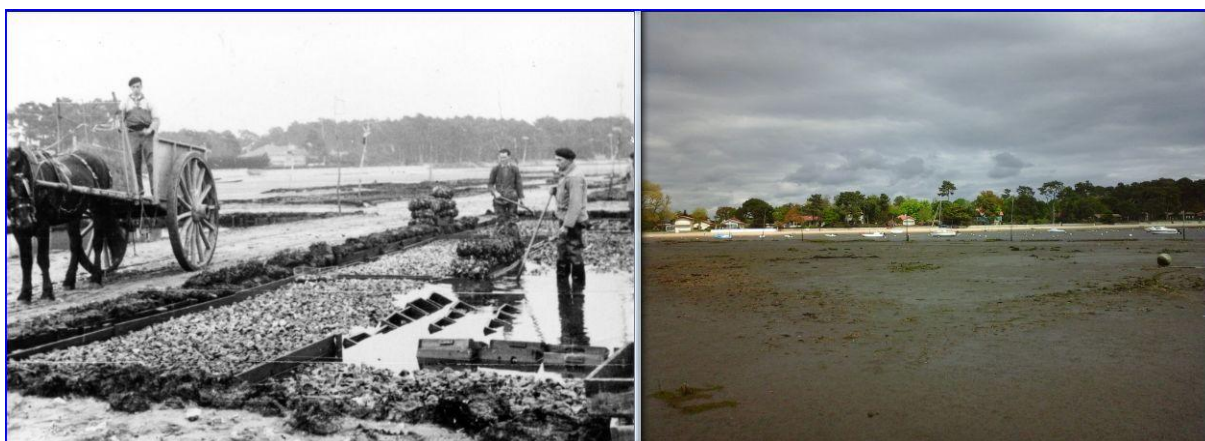
Fig. 21 - Comparaison des claires à huîtres d'Arcachon des années 1930 (collection G. Simmat Mémoire en image, 1997) et récemment (ph. B. Ploux Avril 2017)

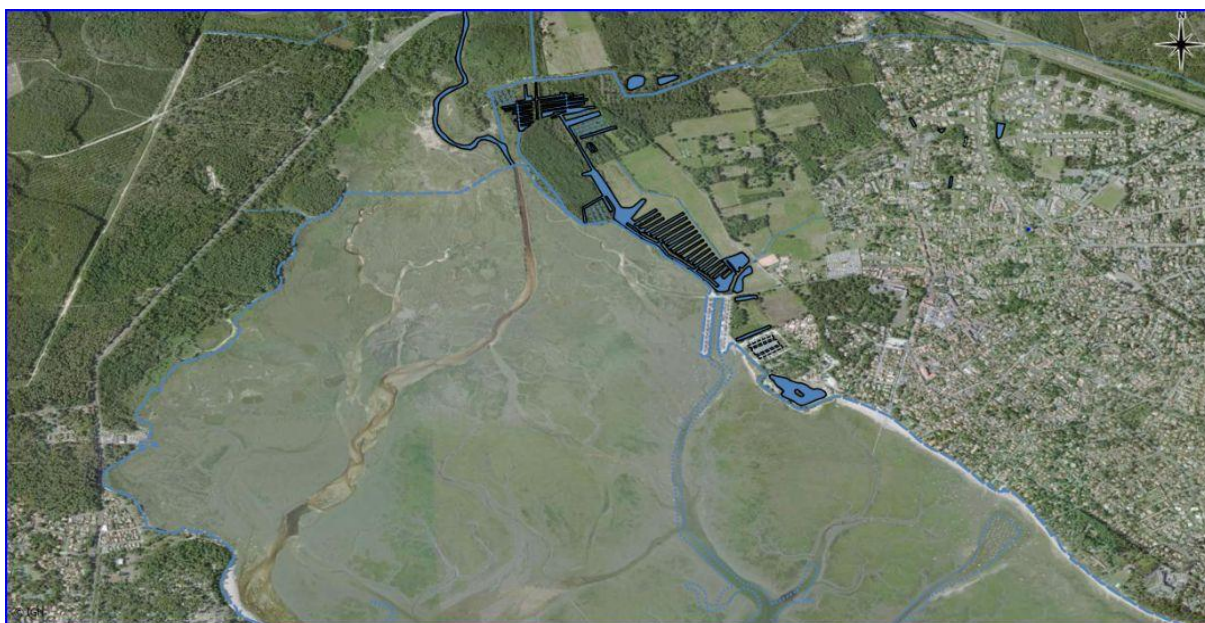
Fig. 24 - Réseau hydrographique du ruisseau de la Machinotte - IGN- 1/10 000e - QGIS 2014-

« Ce ruisseau marque la limite nord des réservoirs à poissons. A l'est de la Réserve Naturelle, la Machinotte est régulée par l'intermédiaire d'une écluse par un propriétaire privé. Cet ouvrage alimente une déviation du cours d'eau menant à deux pièces d'eau situées sur une propriété privée en aval du ruisseau. Cette prise d'eau influe grandement sur le débit de la Machinotte, notamment en période d'étiage (mesures effectuées par la DREAL : 0,005m³/s), et la présence de l'écluse constitue un frein à la continuité écologique du cours d'eau. Une seconde dérivation (dérivation sud) de faible débit, jouxtant l'écluse, permet d'alimenter en eau douce les réservoirs à poissons sur la partie amont du site. Ces milieux offrent des habitats à plusieurs espèces patrimoniales (Cistude d'Europe (*Emys orbicularis*), Loutre d'Europe (*Lutra lutra*), oiseaux d'eau...) et constituent les seuls milieux en eau douce de superficie significative dans un contexte dominé par l'eau salée ou saumâtre. Le ruisseau de la Machinotte rejoint le canal des Etangs à hauteur de la limite nord du Domaine Public Maritime » (Préfecture de la Gironde - RNN- Arès-Lège).

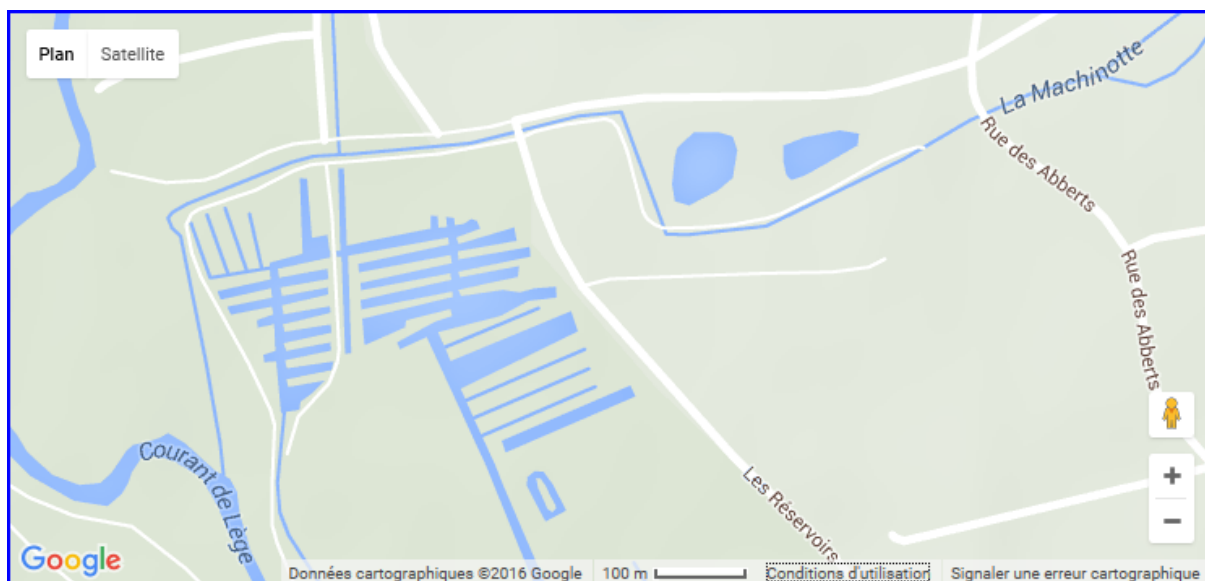
Fig. 25 - Détail du déversement de la Machinotte dans le canal de Lacanau/courant de Lège

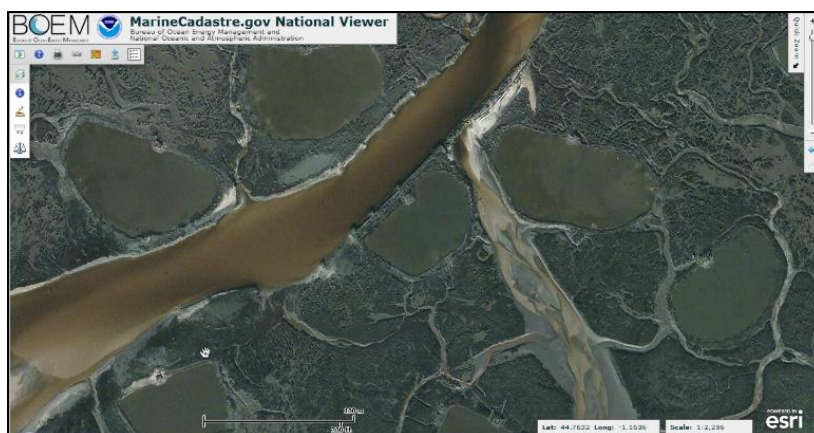
Fig.28 - Canal de Lège Lacanau vers Arès près de La House - NOAA - 1/2 256^e - échelle/barre 100m - BOEM - 2014 -

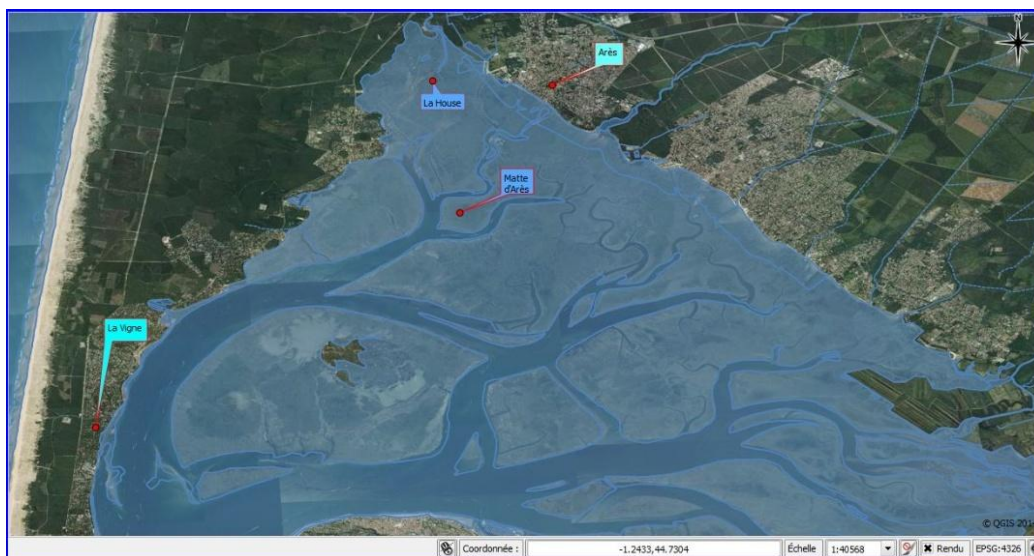
Fig.29 - Le bassin d'Arcachon à marée haute des secteurs II et III - IGN- 1/40 000^e - QGIS 2014 -

2- Nécessité de **modéliser** les courants avec les fonds marins et d'utiliser des SIG, par exemple QGIS. Nous avons obtenu la carte IGN du fond du bassin en eau correspondant aux secteurs II et III. Ceci permet ainsi une bonne localisation des secteurs à problèmes.
