1. Giriş

Bu bölümde proje kapsamında hazırlanan ve katılımcılara ulaştırılan S3C2440 ARM çalışma devresi üzerindeki donanım kontrollerinin nasıl yapılacağı ve devrede mevcut bazı aksaklıkların nasıl giderileceği anlatılacaktır.

Bölüm 2 : Donanım Kontrolleri

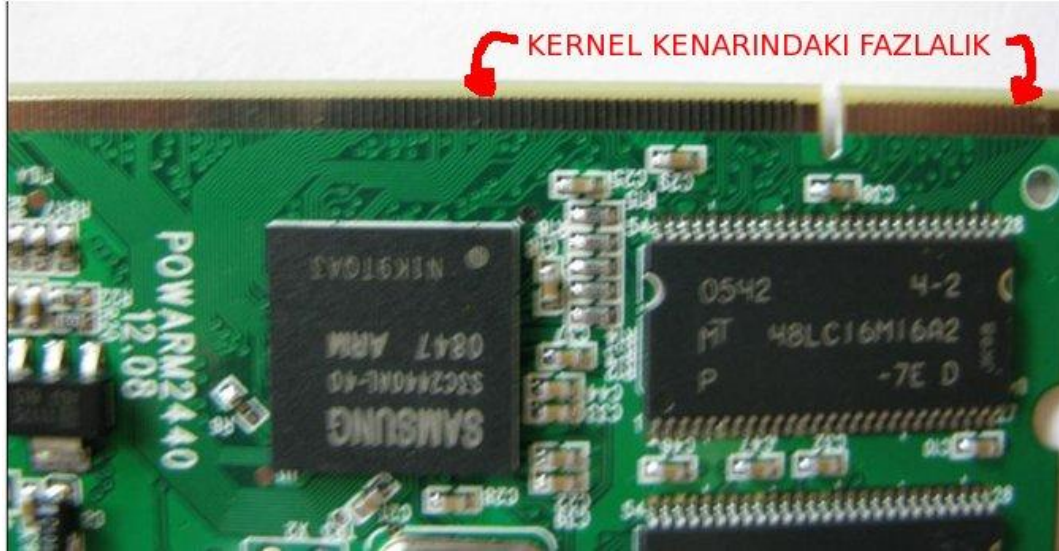
Şekil 2-3 Kernel Kartındaki Fazlalık Bölümün Görünümü

“Kernel” kartı üretim esnasında ucundan sivriltilerek sokete girebilir duruma getirilmeye çalışılmış, ancak bu sivrilik kart yuvaya girse dahi temas etmesini engellemektedir. Bu hatanın giderilmesi için aşağıdaki şekilde gösterildiği üzere kernel kartının uç kısmının pinlere 0.5mm kalana kadar törpülenmesi gerekmektedir.
