Rapport de mission de repérage des matériaux et produits contenant de l'amiante pour l'établissement du constat établi à l'occasion de la vente d'un immeuble bâti (listes A et B de l'annexe 13-9 du Code de la Santé publique)

Numéro de dossier : AN15/IMO/0126

Rue : **550, Avenue de la Libération**
Bât., escalier, niveau, appartement n°, lot n° : **Ce bien ne fait pas partie d'une copropriété**
Code postal, ville : **83150 BANDOL**

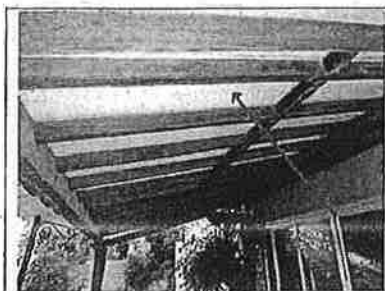
Photo n° PhA001
Localisation : R+0 - Terrasse couverte
Ouvrage : Toiture, terrasse et étanchéité - Plaques ondulées et planes
Partie d'ouvrage : Plaques en fibres-ciment
Description : Plaques en fibres-ciment
Localisation sur croquis : Point 001

| Localisation | Identifiant + Description | Conclusion (justification) | Etat de conservation** et préconisations* | Photo |
|---|--|--|---|---|
| R+0 - Terrasse couverte | Identifiant: M001 Description: Plaques en fibres-ciment | Présence d'amiante (sur jugement de l'opérateur) | Matériau non dégradé Résultat Ep** Préconisation : Il est recommandé de réaliser une évaluation périodique. Recommandation : Voir les Mesures d'ordre général - Obligations réglementaires | |

- des matériaux et produits contenant de l'amiante sur jugement de l'opérateur :
Plaques en fibres-ciment (R+0 - Terrasse couverte) pour lequel il est recommandé de réaliser une évaluation périodique.*
