บทที่ 3

การวิเคราะห์ข้อมูล

3.2 การประเมินการใช้พื้นที่ลุ่มต่ำเพื่อการบริหารจัดการน้ำหลาก

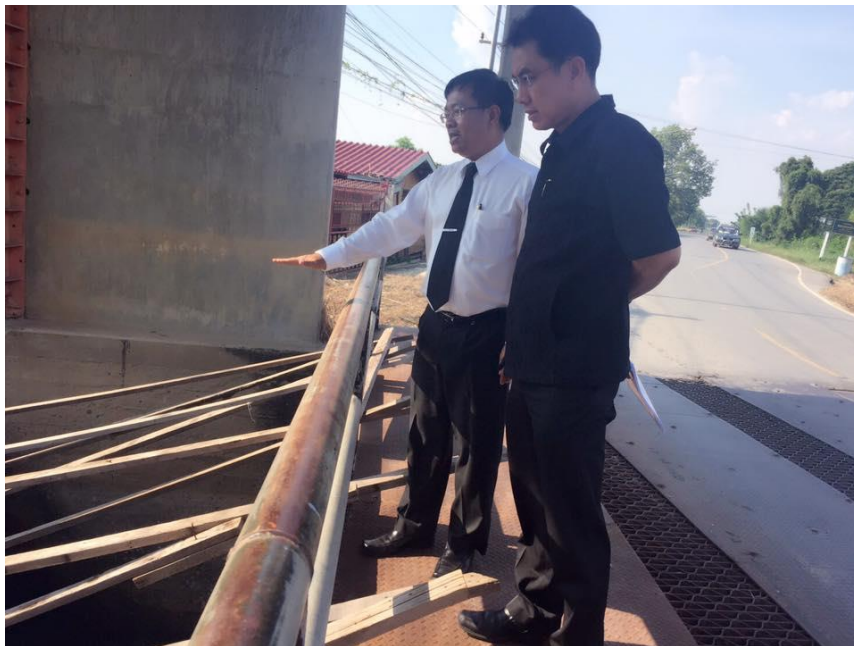
ภาพที่ 3 - 1 เจ้าหน้าที่กรมชลประทานเข้าตรวจสอบความพร้อมของอาคารชลประทาน เพื่อเตรียมความพร้อมในกับรับน้ำหลาก

- การสำรวจอาคาร เตรียมความพร้อมใช้งาน .ในช่วงก่อนถึงฤดูน้ำหลาก กรมชลประทาน ได้มีการสำรวจความพร้อมของอาคารชลประทาน สิ่งกีดขวางทางน้ำ เร่งแก้ไขอาคารที่ชำรุด (ภาพที่ 3-1) เพื่อรองรับปริมาณน้ำที่จะหลากเข้ามาในพื้นที่ ทั้งนี้พื้นที่ลุ่มต่ำทุ่งป่าโมก ส่วนใหญ่อยู่ในความรับผิดชอบของฝ่ายส่งน้ำและบำรุงรักษาที่ 3 โครงการส่งน้ำและบำรุงรักษาผักไห่ ซึ่งผลจากการสำรวจ (ตารางที่ 3 – 3) พบว่า ฝ่ายส่งน้ำและบำรุงรักษาที่ 3 โครงการส่งน้ำและบำรุงรักษาผักไห่ มีอาคารชลประทาน จำนวน 29 แห่ง มีความพร้อมในการใช้งาน 15 แห่ง ได้แก่ ประตูระบายน้ำจำนวน 6 แห่ง พร้อมใช้งาน ทั้งหมด อาคารบังคับน้ำ 23 แห่ง พร้อมใช้งาน 9 แห่ง หลังจากได้ผลการสำรวจอาคารชลประทาน ได้มีการเร่งส่งเจ้าหน้าที่ที่เกี่ยวข้องเข้าไปตรวจสอบโดยละเอียด เพื่อเตรียมการซ่อมแซมให้ใช้งานได้
