Communication destinée au personnel

Principaux problèmes de conformité inventoriés

Un groupe syndical (MM. Baudhuin, Dumoulin, Eeman, Ferdinand et Renard) a été constitué à l'invitation du Service Interne pour la Prévention et la Protection au Travail (M. Hulin) en vue de visiter en sa compagnie le bâtiment City Atrium C.

Une première visite a eu lieu le jeudi 4 janvier 2018, qui s'est limitée aux étages 5, 6 et 9, et a duré un peu plus de 2 heures 30. La raison d'une telle durée est liée à l'identification d'un nombre important de manquements à la législation relative à la santé et sécurité au travail ("Bien-être").

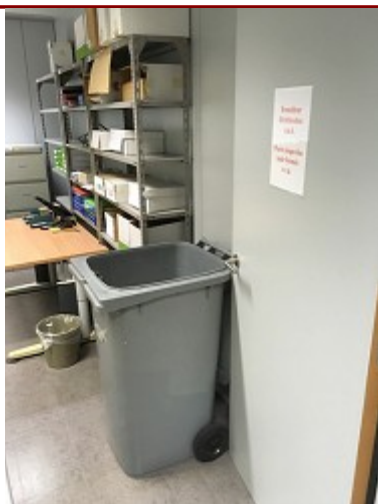
- **les risques d'incendie** provoqués par le non-respect des consignes de fermeture pour les portes coupe-feu (**image 1**) et, quelquefois, la non-conformité elle-même de certaines portes coupe-feu ;
- **les risques de chutes des agents** provoquées par des câbles électriques au sol ou allant de bureau à bureau (**image 2**) ;
- **les risques de chutes d'objets** lourds situés sur des armoires (**image 3**), voire même des étagères hautes non fixées aux murs porteurs/cloisons (**image 4**).

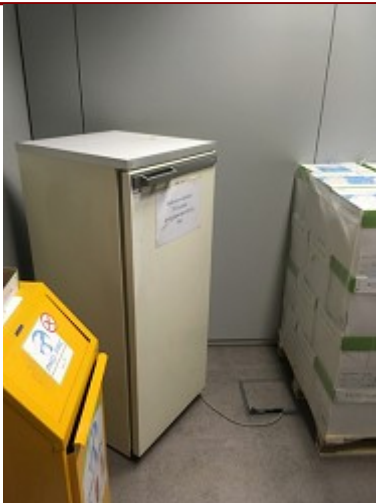
- **les risques d'hygiène de l'air** liés à la présence d'appareils non enregistrés auprès du SIPPT ; personne n'est, dès lors, au courant de l'existence de dangers potentiels, tels que les réfrigérateurs (**image 5**) ou ventilateurs (**image 6**) ;
- **le contenu de certains réfrigérateurs** : il est rappelé que les équipes de nettoyage n'ont pas pour mission de nettoyer l'intérieur de réfrigérateurs individuels, d'où risque de propagation de bactéries ;
- **la présence d'objets insolites** dans un contexte professionnel (**image 7**) ou d'éléments de chauffage peu communs (**image 8**) ;

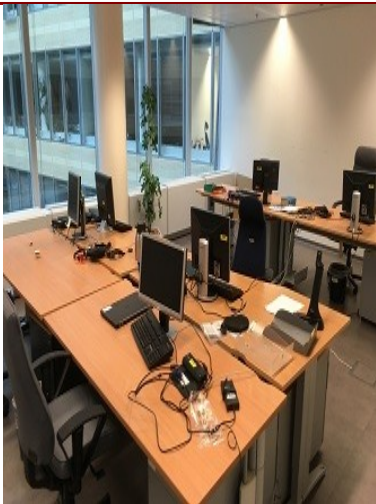
- ▶ les risques provoqués par **le non-respect** des normes relatives aux **surfaces minimales de bureau** ; un exemple – parmi de nombreux autres : le *ratio* aberrant {6,71 m² x 6 stagiaires étudiants} au cinquième étage (**image 13**) ;
- ▶ les risques de conflits ou de situation de harcèlement induits par la trop grande **promiscuité** entre agents ; sans pouvoir dégager d'espace de vie privée et sous le regard constant des collègues, les pistes de solutions aux conflits et harcèlement sont souvent vouées à l'échec ;
- ▶ la **question du genre** insuffisamment prise en compte, qui débouche notamment sur un déficit de femmes dans les fonctions dirigeantes ;
- ▶ la question du **ratio** trop variable **d'occupation des bureaux par les agents**, comme dans ce bureau (**image 14**) où s'entassent les bureaux et armoires sans le moindre dégagement.

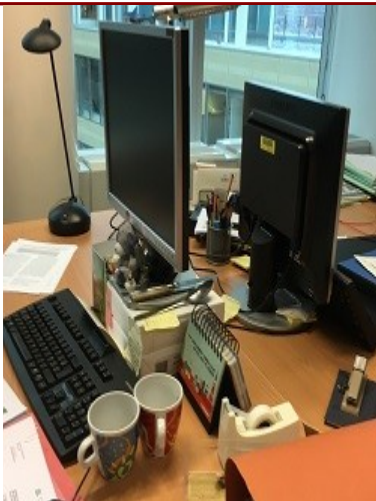
- ▶ les risques provoqués par une **mauvaise orientation et hauteur des écrans** (**image 15**) ;
- ▶ les risques provoqués par une **mauvaise orientation des bureaux et des écrans** par rapport aux sources naturelles de lumière (fenêtres) ;
