# Communication destinée au personnel

## Principaux problèmes de conformité inventoriés

Un groupe syndical (MM. Baudhuin, Dumoulin, Eeman, Ferdinand et Renard) a été constitué à l'invitation du Service Interne pour la Prévention et la Protection au Travail (M. Hulin) en vue de visiter en sa compagnie le bâtiment City Atrium C.

Une première visite a eu lieu le jeudi 4 janvier 2018, qui s'est limitée aux étages 5, 6 et 9, et a duré un peu plus de 2 heures 30. La raison d'une telle durée est liée à l'identification d'un nombre important de manquements à la législation relative à la santé et sécurité au travail ("Bien-être").

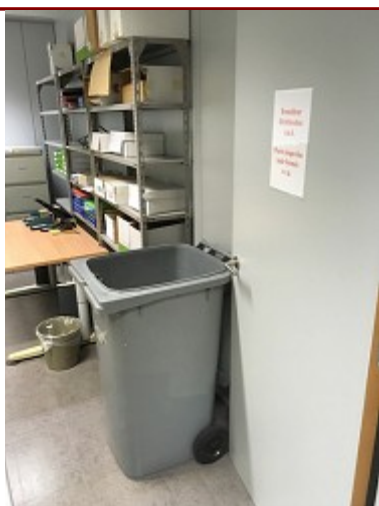
- **les risques d'incendie** provoqués par le non-respect des consignes de fermeture pour les portes coupe-feu ( **image 1** ) et, quelquefois, la non-conformité elle-même de certaines portes coupe-feu ;
- **les risques de chutes des agents** provoquées par des câbles électriques au sol ou allant de bureau à bureau ( **image 2** ) ;
- **les risques de chutes d'objets** lourds situés sur des armoires ( **image 3** ), voire même des étagères hautes non fixées aux murs porteurs/cloisons ( **image 4** ).

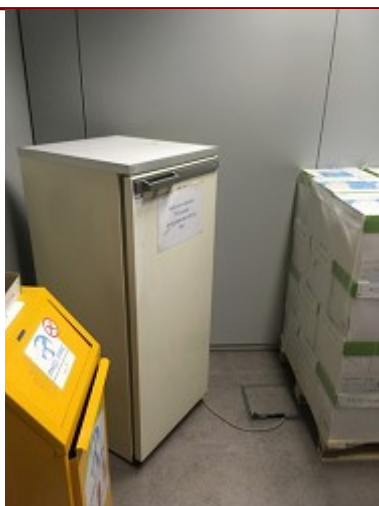
- **les risques d'hygiène de l'air** liés à la présence d'appareils non enregistrés auprès du SIPPT ; personne n'est, dès lors, au courant de l'existence de dangers potentiels, tels que les réfrigérateurs ( **image 5** ) ou ventilateurs ( **image 6** ) ;
- **le contenu de certains réfrigérateurs** : il est rappelé que les équipes de nettoyage n'ont pas pour mission de nettoyer l'intérieur de réfrigérateurs individuels, d'où risque de propagation de bactéries ;
- **la présence d'objets insolites** dans un contexte professionnel ( **image 7** ) ou d'éléments de chauffage peu communs ( **image 8** ) ;

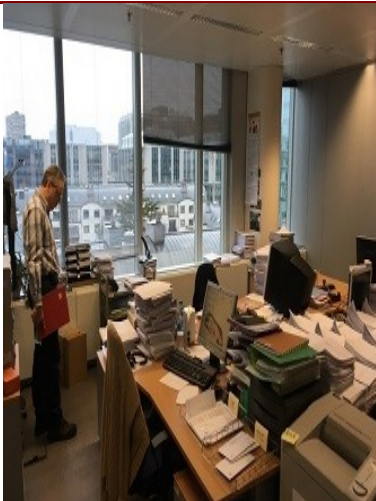
- ▶ **les risques d'éboulement** de dossiers ( **image 9** ) ;
- ▶ **les objets usés, mal entretenus** ou dépareillés par rapport au mobilier prévu d'origine ; tel ce bureau servant aussi de salle de réunion et de local d'archivage ( **image 10** ) ;
- ▶ **les objets potentiellement dangereux**, telle cette chaise bancale ( **image 11** )
- ▶ **les "systèmes D"** pour rehausser les *docking stations* ( **image 12** ) ; etc. ; etc.

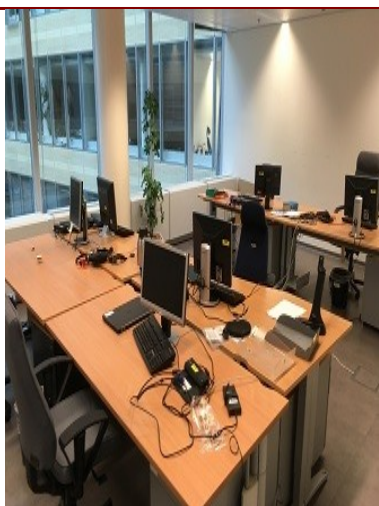
- ▶ les risques provoqués par **le non-respect** des normes relatives aux **surfaces minimales de bureau** ; un exemple – parmi de nombreux autres : le *ratio* aberrant {6,71 m<sup>2</sup> x 6 stagiaires étudiants} au cinquième étage ( **image 13** ) ;
- ▶ les risques de conflits ou de situation de harcèlement induits par la trop grande **promiscuité** entre agents ; sans pouvoir dégager d'espace de vie privée et sous le regard constant des collègues, les pistes de solutions aux conflits et harcèlement sont souvent vouées à l'échec ;
- ▶ la **question du genre** insuffisamment prise en compte, qui débouche notamment sur un déficit de femmes dans les fonctions dirigeantes ;
- ▶ la question du **ratio** trop variable **d'occupation des bureaux par les agents**, comme dans ce bureau ( **image 14** ) où s'entassent les bureaux et armoires sans le moindre dégagement.

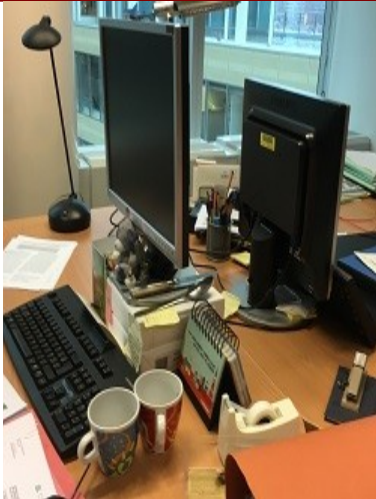
- ▶ les risques dus à une **mauvaise orientation et hauteur des écrans** ( **image 15** ) ;
- ▶ les risques dus à une **mauvaise orientation des bureaux et des écrans** par rapport aux sources naturelles de lumière (fenêtres) ;

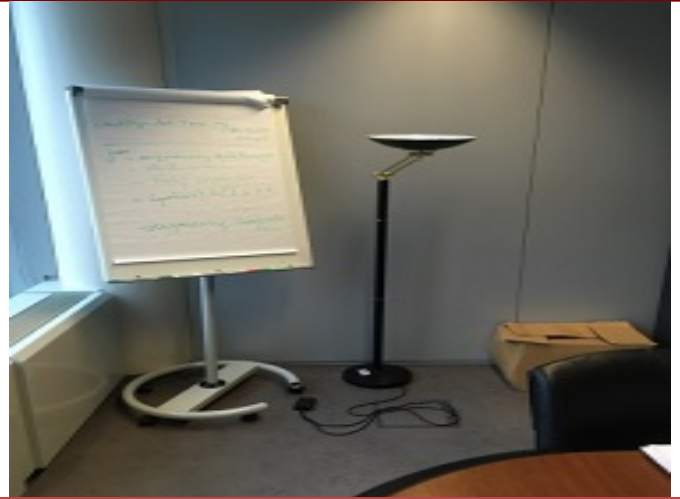
( **image 16** )

- ▶ encore trop souvent, les agents considèrent les **éclairages indirects** créés par les lampes halogène haute tension (300W - 500W) comme la meilleure solution ( **image 16** ), alors qu'il n'en est rien. En effet, l'économat (S2) a fourni de nombreux bureaux avec des lampes sur pied efficaces, garnies d'ampoules économiques (40W - 60W).
