## 10UF/6.3V 电容热冲击验证报告

一、客户乐鑫反馈 ESP32-SIG1711P8 试产模块可靠性试验发现 C10 位电容有击穿现象。

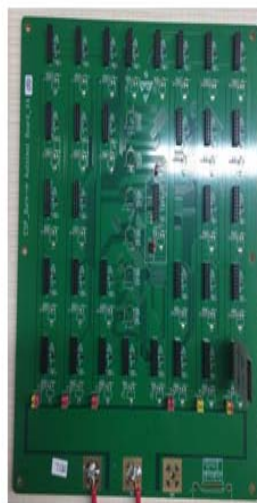
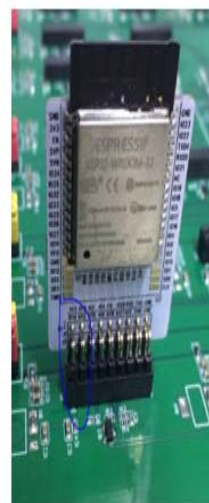
1. 各22pcs 待测模组顺序插到burn in 底板上 (ESP\_Burn\_in\_board Autotest Board)，区分ESP8266 & ESP32 底板
2. 模组插在老化板上，确认极性正确（如下），老化底板焊接2.5平方多股线
3. 测试条件
  1. HTOL : 125° C 3.6V 168hrs
  2. LTOL : -40° C 3.6V 168hrs
4. 出烤箱后，使用产测工具测试可靠性后的模组性能，并保存log。

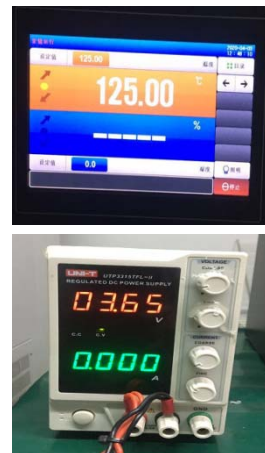
3、电容并连通电高温煲机模拟试验

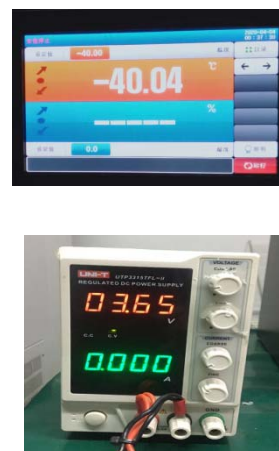
4、电容并连通电低温煲机模拟试验
