## MEMO

Onderwerp Memo nevelonderzoek [redacted] J Haarlem

### Aanleiding

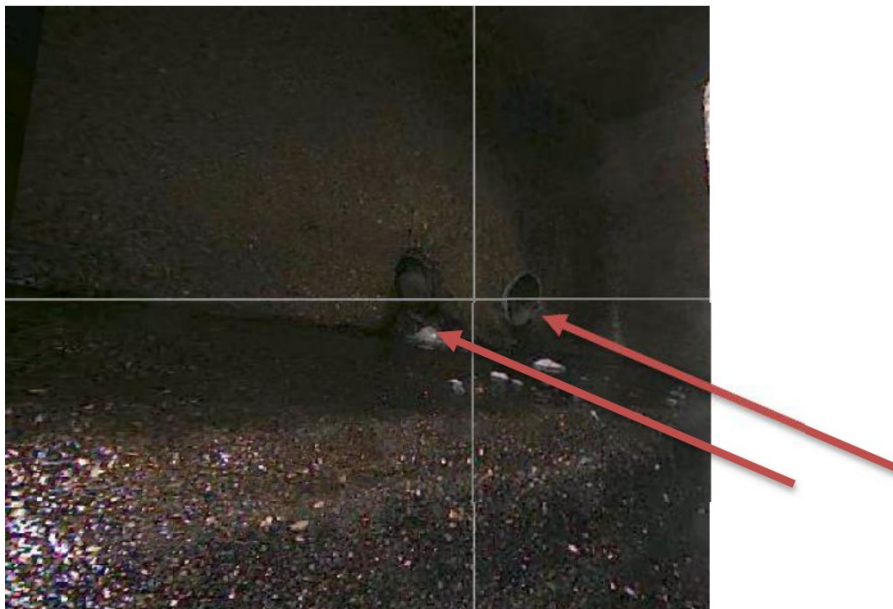
Figuur 2: ingeboorde aansluitingen van woning [J] op put [J] (riool inspectie 2015) met het openen van de put op 12-4-2018 rat in het riool geconstateerd.

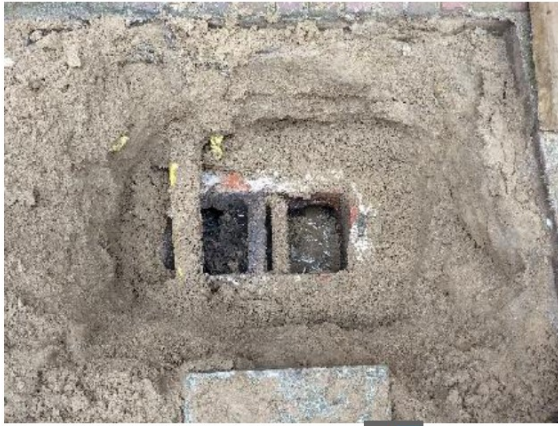
Figuur 6 aansluitputje huisnummer [redacted] J

We hebben voor de woning het aansluitputje opgezocht voor de woning en hier zijn geen bijzonderheden geconstateerd. Vanuit dit putje is een camera inspectie uitgevoerd en de beelden zijn direct beoordeeld. Er zijn geen bijzonderheden aan de liggende aansluitleiding van huisnummer [redacted] J te zien. De gietijzeren leiding is wel wat poreus maar er zijn geen schades geconstateerd waardoor er eventueel ratten een vrije doorgang hebben van en naar het riool.

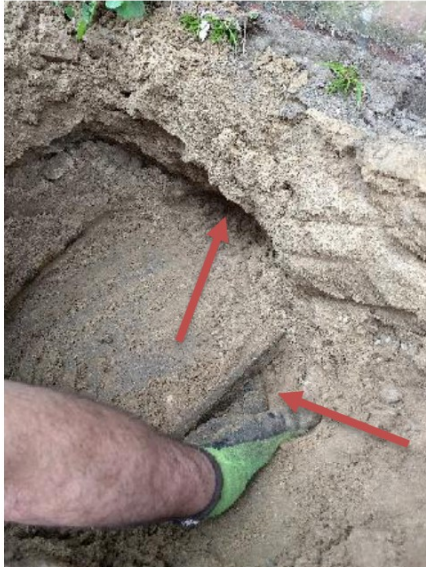
Tijdens het onderzoek is de bewoonster van huisnummer [J] naar buiten gekomen met de melding dat er rook achter de toiletpot naar boven kwam. Bij deze woning is het aansluitputje opgezocht. Bij het opzoeken van dit putje is een rattengang geconstateerd. Ook waren er sporen te zien van aanwezigheid van ratten.

Figuur 8 ruimte onder de tegel die op het aansluitputje ligt. En de gang richting kruipruimte.

Bij huisnummer [J] is ook nader onderzoek d.m.v. een camera inspectie van de liggende leiding uitgevoerd. De gietijzeren leiding is wel wat poreus maar er zijn geen schades geconstateerd waardoor er eventueel ratten een vrije doorgang hebben van en naar het riool. Het aansluitputje is weer volledig dichtgemaakt zodat er geen ratten meer door kunnen.

Middels het nevelonderzoek is er een directe verbinding geconstateerd bij huisnummer [J] tussen het riool en de ruimte onder de woningen. Dit is direct hersteld.

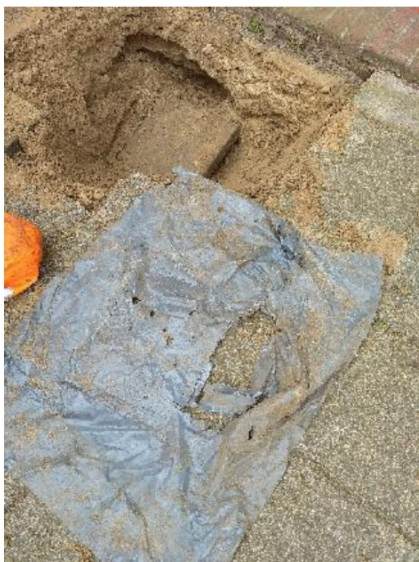
Figuur 9 het aangevreten plastic wat op de tegel lag om de doorgang te maken.

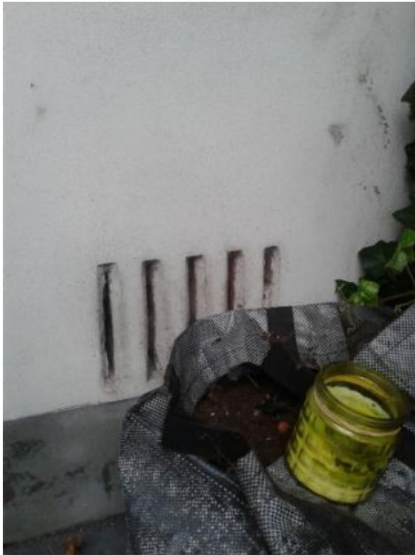
Figuur 12 Nevel uit ontluuchtingsgaten open verbinding met kruipruimte.

Er kwam alleen nevel uit de ontluuchtingsgaten met de kruipruimte. Verder zijn er geen openingen geconstateerd.
