01-2023

Emne: Recall – Tilspændning af bolt på rataksel rev. 01

Model: RG01

Vedr. Recall – Tilspændning af bolt på rataksel

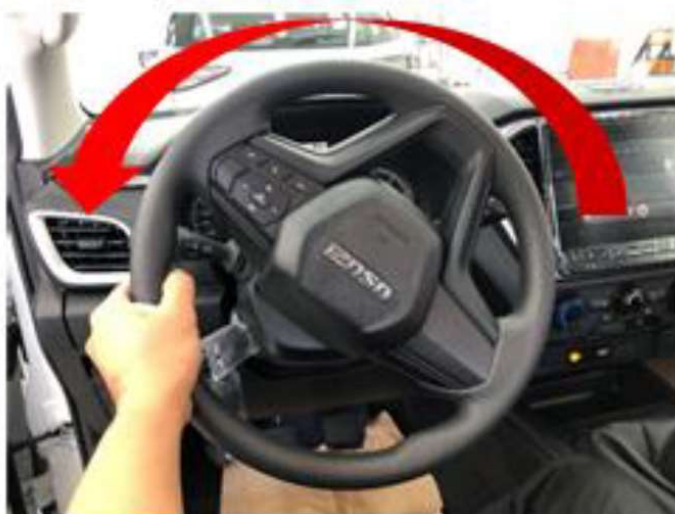
1. Drej rattet helt til stop imod venstre

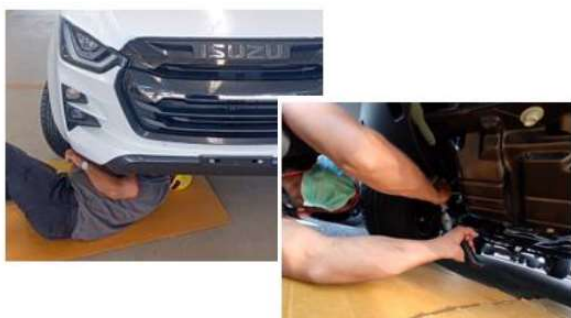
2. Lokalisér den nederste bolt på den nederste del af ratstammen hvor denne fastgøres til tandstangen.

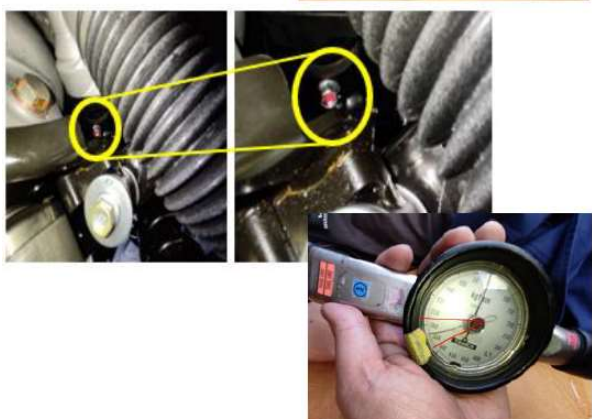
3. Spænd bolten med specificeret moment: 31 N.m.
