**GRUPO IENER TECNOLOGIAS APLICADAS**  
Orden de Servicio

**Folio 950**

SERVICIO DE MANTENIMIENTO PREVENTIVO

**Reporte Fotográfico**

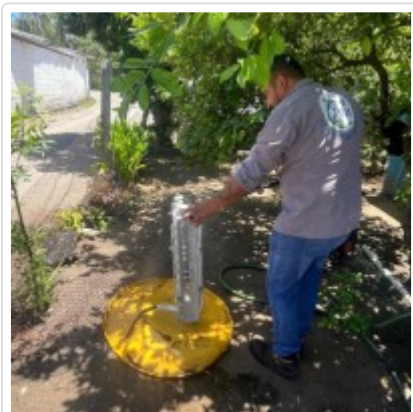
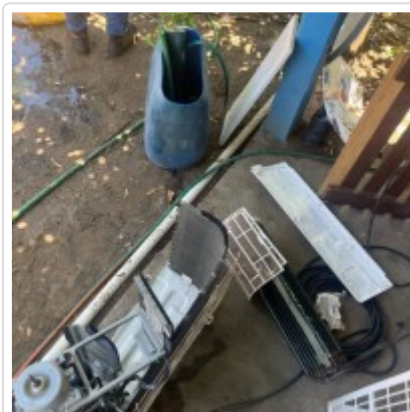
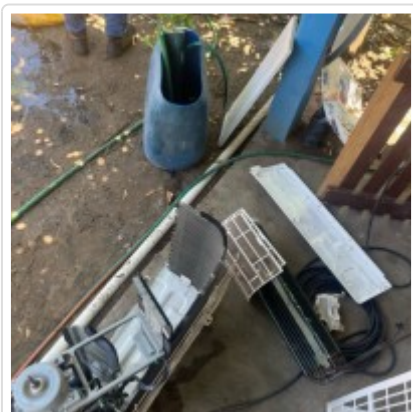
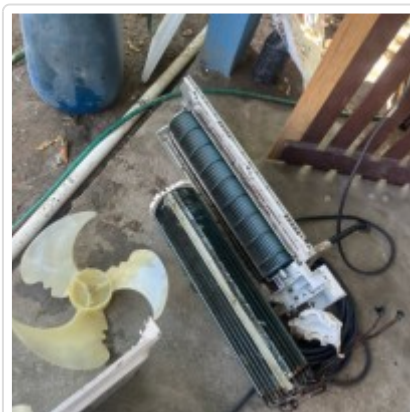
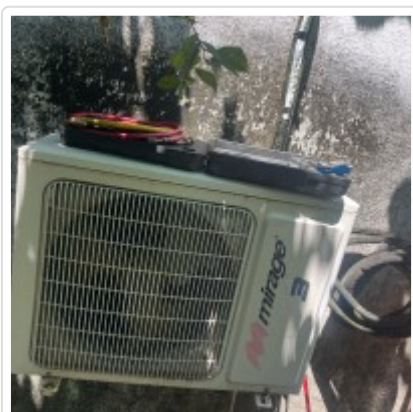
Se realizó mantenimiento de equipo mirage modelo x3 el cual se desmontó y desarmó por completo dando así limpieza a cada una de las piezas volviendo así a armarse y montarse. Para posteriormente re alisar un vacío de 30 minutos aproximadamente para retirar del sistema todo gas no condensable para garantizar así un mejor rendimiento del mismo equipo.

\*el equipo cuenta con una pequeña fuga en la válvula de alta presión.
