Instituto de Seguridad  
y Salud Laboral

# **ESTUDIO DE LOS RIESGOS EN LA INSTALACION Y MANTENIMIENTO DE PANELES SOLARES FOTOVOLTAICOS EN TEJADOS Y CUBIERTAS LIGERAS**

**Juan Bernal Sandoval  
Agustín Mínguez Samper  
Mayo de 2014**

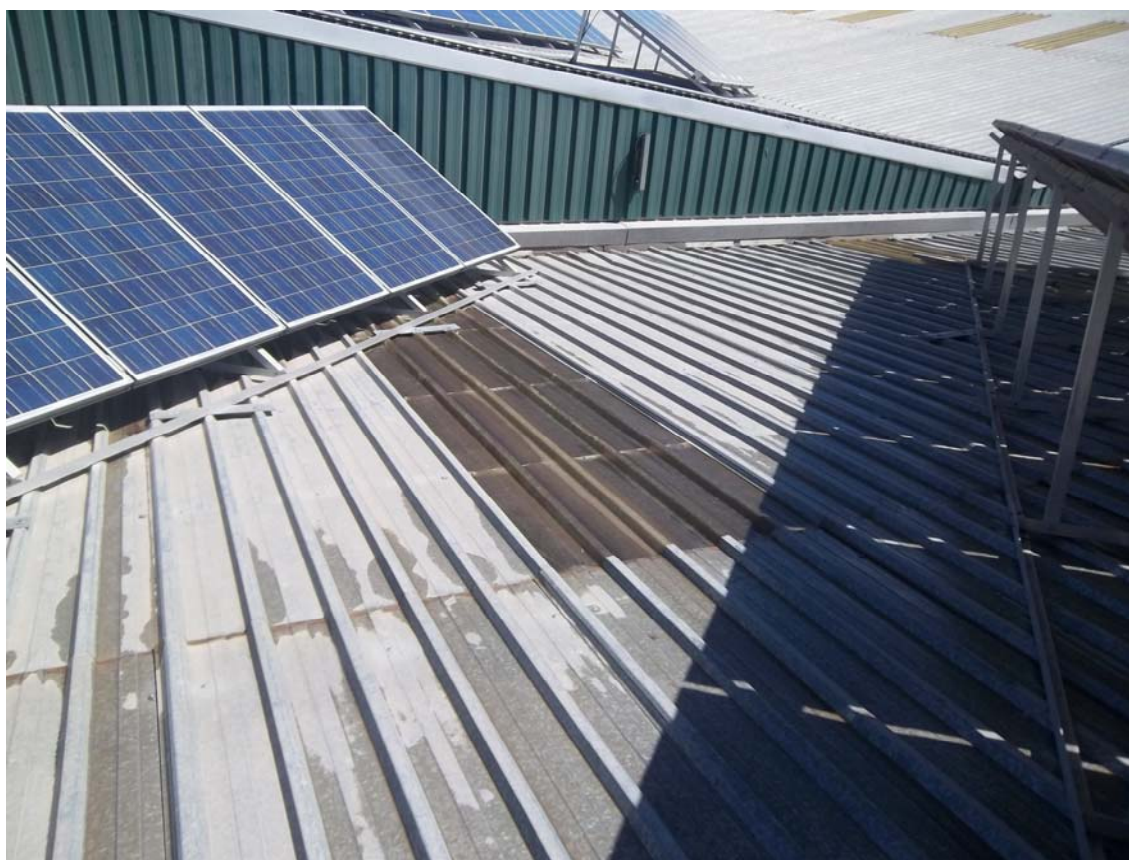
De las 18 instalaciones estudiadas, 16 de ellas incorporaban sobre parte de la superficie donde se hallaban colocados los paneles solares elementos frágiles (claraboyas y lucernarios) destinados al paso de la luz solar al interior de las naves

En la disposición de los paneles solares fotovoltaicos, junto a los elementos frágiles, primaba el criterio de orientación al sol para la generación de energía ante cualquier otro. Se puede observar en foto anterior como los paneles se hallan dispuestos sobre un lucernario sin tener en cuenta su baja resistencia mecánica y la necesidad de acceder a los mismos para realizar tareas de mantenimiento o inspección posteriores a su instalación.

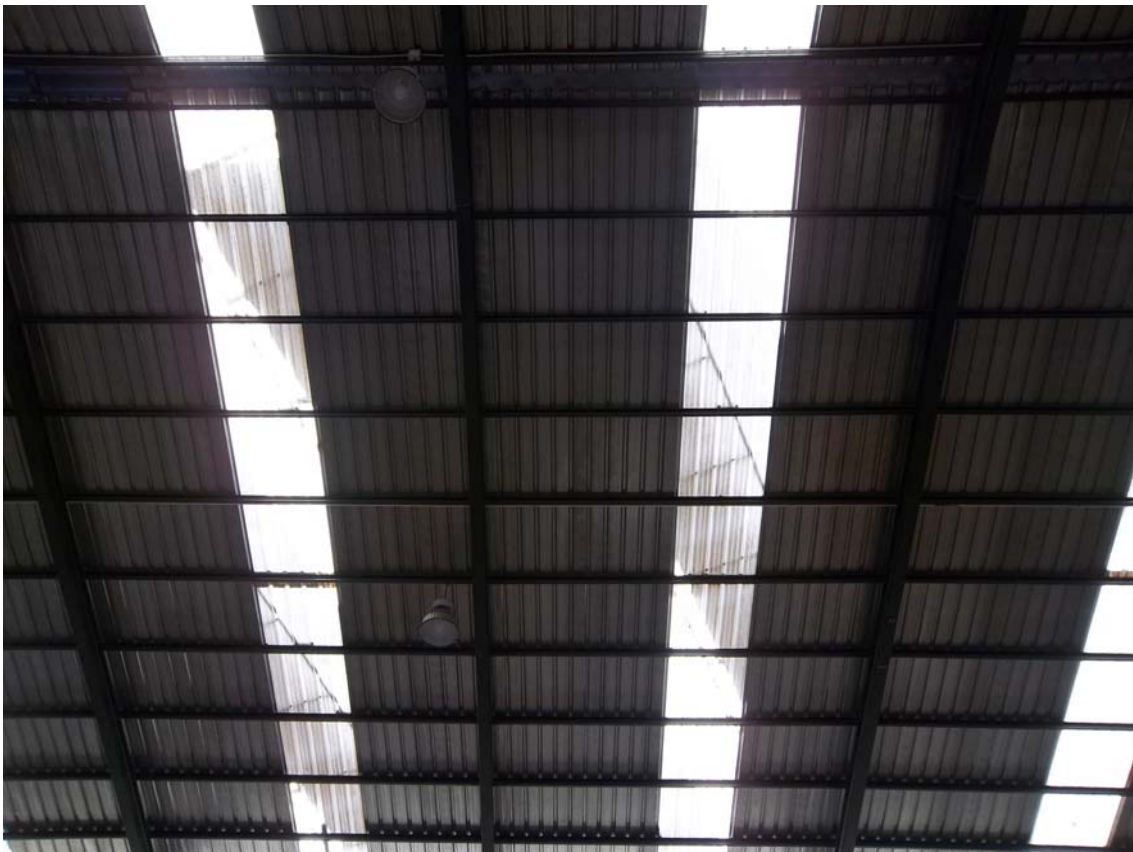
Por lo que respecta a las medidas preventivas para eliminar el riesgo, se comprobó que en ninguna de las instalaciones que se estudiaron se habían dispuesto protecciones específicas para evitar la caída por éstos elementos frágiles.

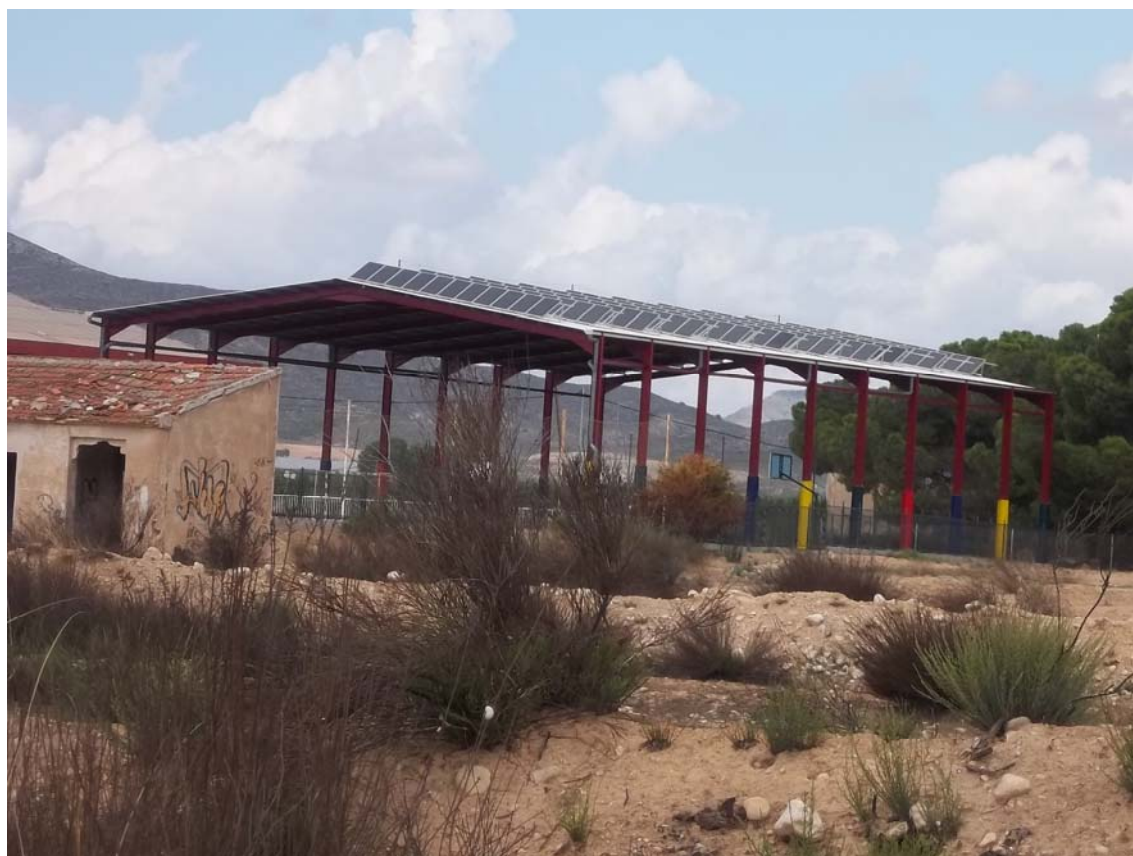
En la totalidad de las instalaciones que engloban el estudio existían en la cubierta o superficies en altura zonas con peligro de caída. En la totalidad de los casos las zonas peligrosas se hallaban en el perímetro exterior de la cubierta o tejado, no obstante, dada la configuración de los diversos cuerpos o naves que conformaban los centros de trabajo, se comprobó que en algunas ocasiones aquellos se solapaban dejando en las zonas colindantes peligros de caída al existir huecos o diferentes niveles entre techados.

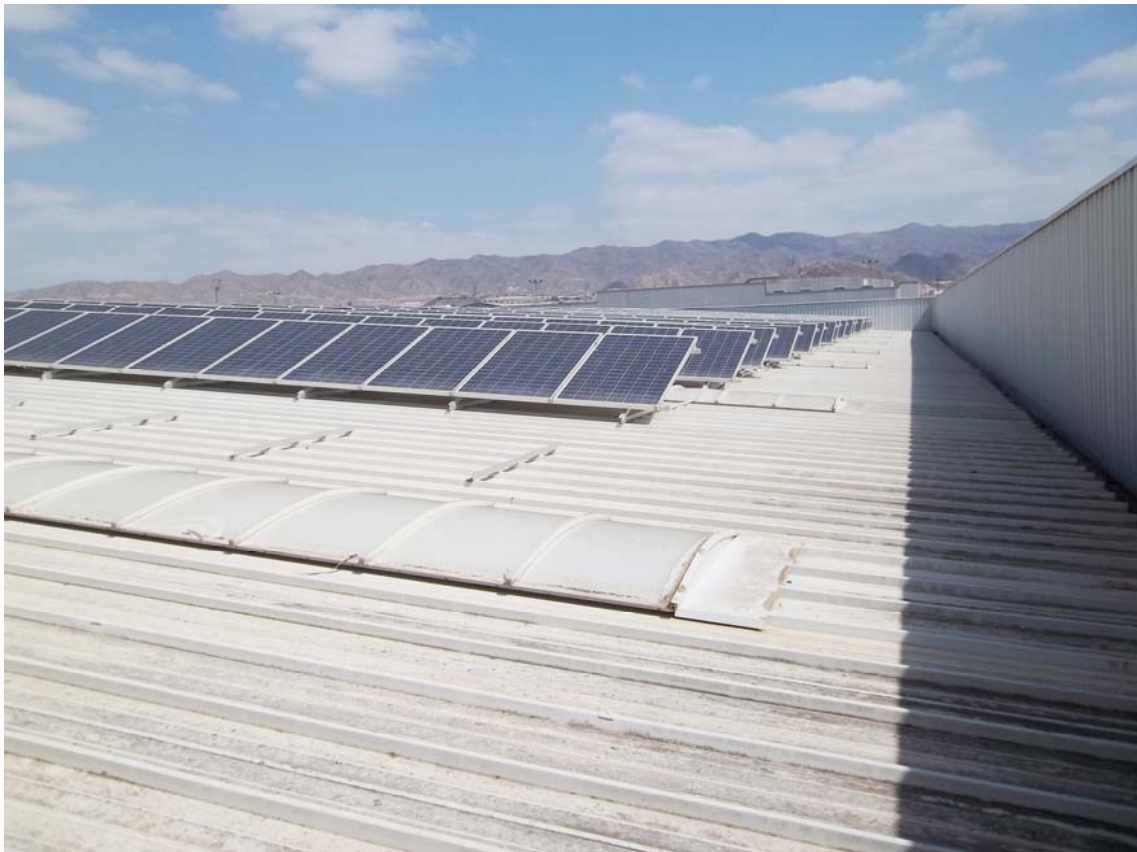
Los paneles de cerramiento o de decoración de las fachadas de las naves en algunas de las construcciones se diseñaron sobrepasando el nivel del tejado, lo que proporciona un buen método de protección para eliminar el riesgo de caída de altura por los aleros y bordes.

No obstante, indicar que debido a la inclinación de los tejados, éstos paneles no sobresalían de forma uniforme por toda la superficie del tejado, quedando en todas las naves a ras de la cumbrera o a unos pocos centímetros de ésta.

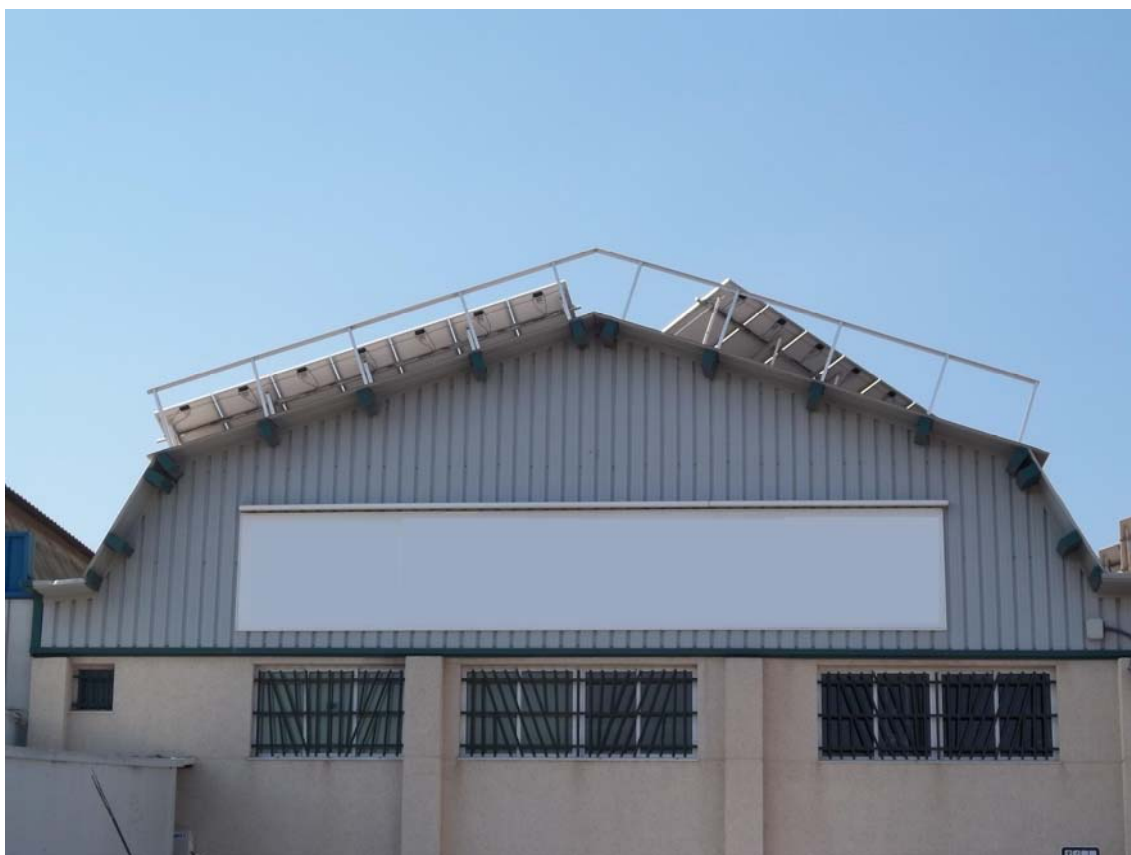
En otros casos se habían empleado sistemas de protección de borde que a modo de barandillas cubrían parte de los aleros de los tejados. Tampoco en éste caso se cerró todo el perímetro o zona de peligro de caída.

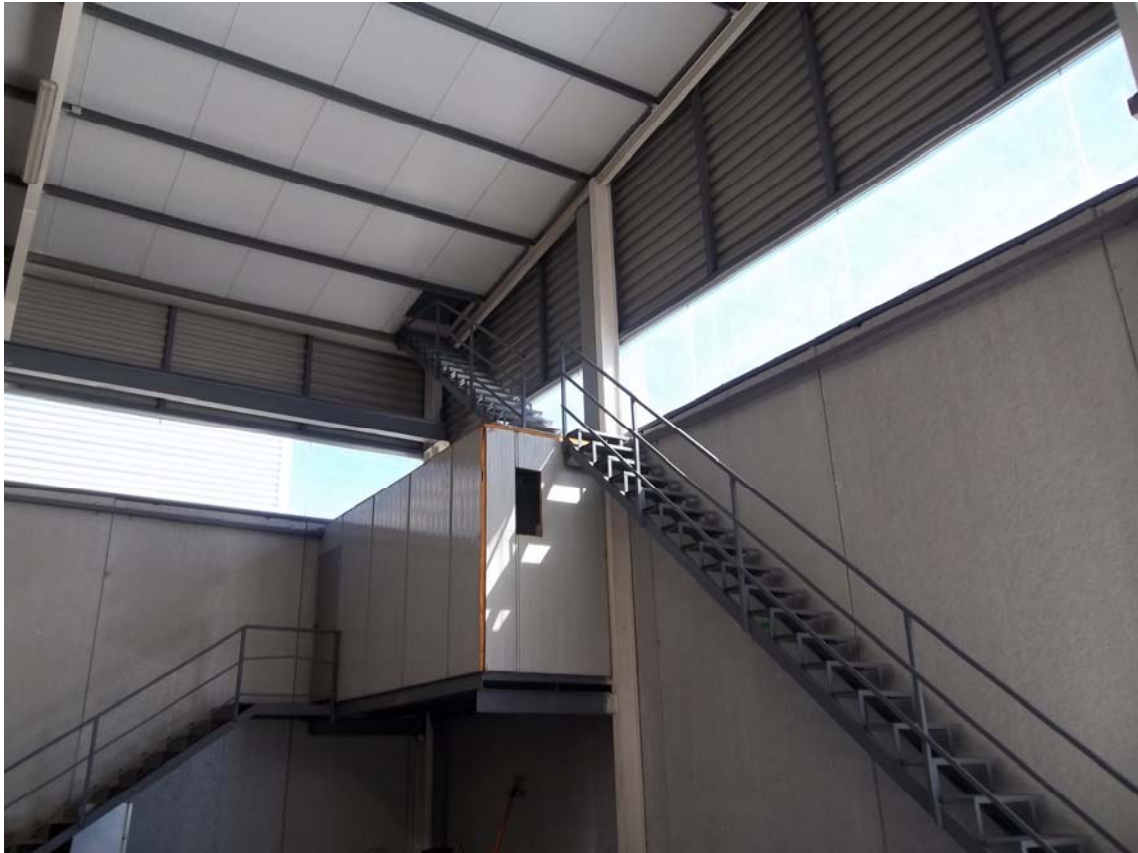
En éstos elementos no se observaron apenas deficiencias, comprobando que las escaleras estaban en condiciones aceptables y asimismo las escalas se adaptaban a las dimensiones establecidas para su instalación.

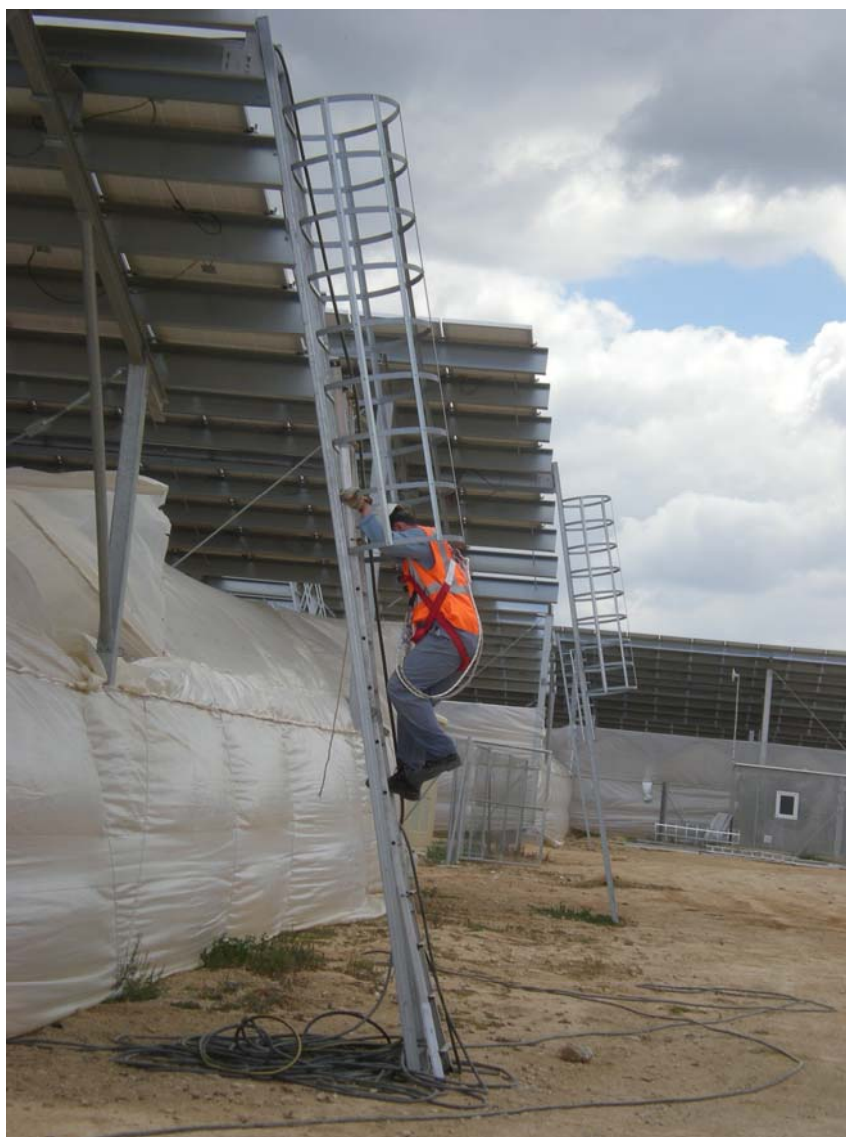
Solo en una de las instalaciones se observó que las escalas eran incompletas ya que carecían de largueros que sobresalieran de la superficie a la que se accedía al menos 1 metro.

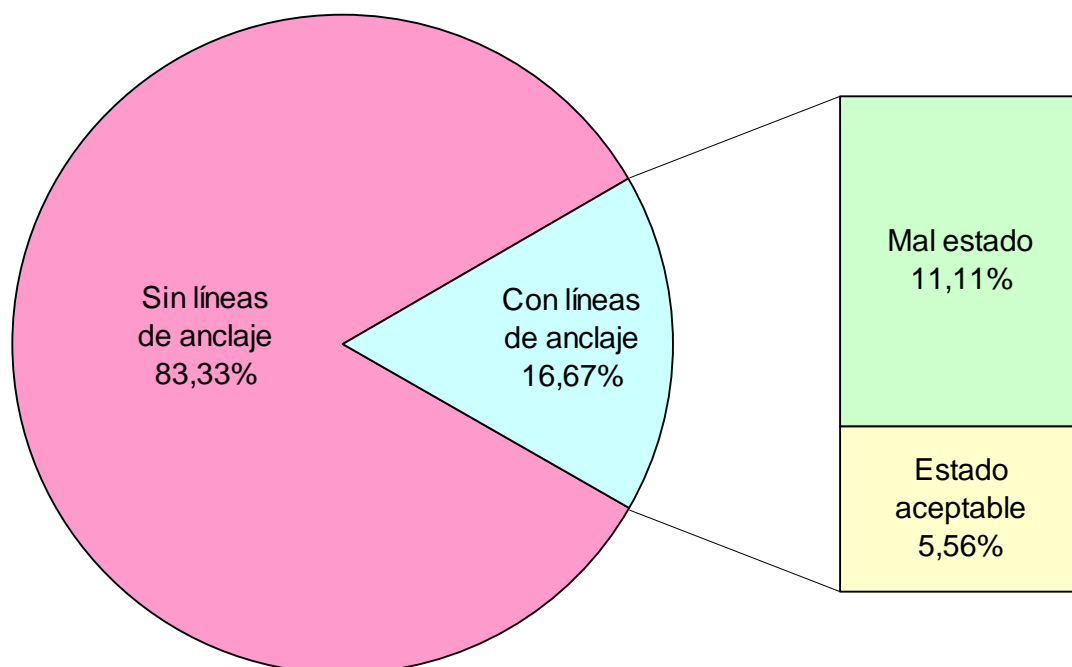
El 16,67% de las instalaciones disponían de sistemas para la sujeción de los arneses de los trabajadores mediante líneas de anclaje flexibles realizadas mediante cable de acero. El resto de instalaciones no disponía de ningún

elementos específicos y adecuado para la sujeción de los arneses.

Una de las alternativas que se adoptaron en algunas instalaciones para la protección de los trabajadores fue la colocación de un cable de acero fijado mediante grilletes a unas argollas atornilladas éstas a su vez sobre la superficie de los tejados. A éste cable deberían de atarse los trabajadores mediante un arnés y una cuerda de amarre.

Este sistema se encontró en el 16,67% de los centros de trabajo y tal como se refleja en el estudio no mostraban aspecto de garantizar la seguridad de los trabajadores a ellas atados y tampoco poseían documentación con la que se acreditara que soportasen los esfuerzos de una hipotética caída de un operador.

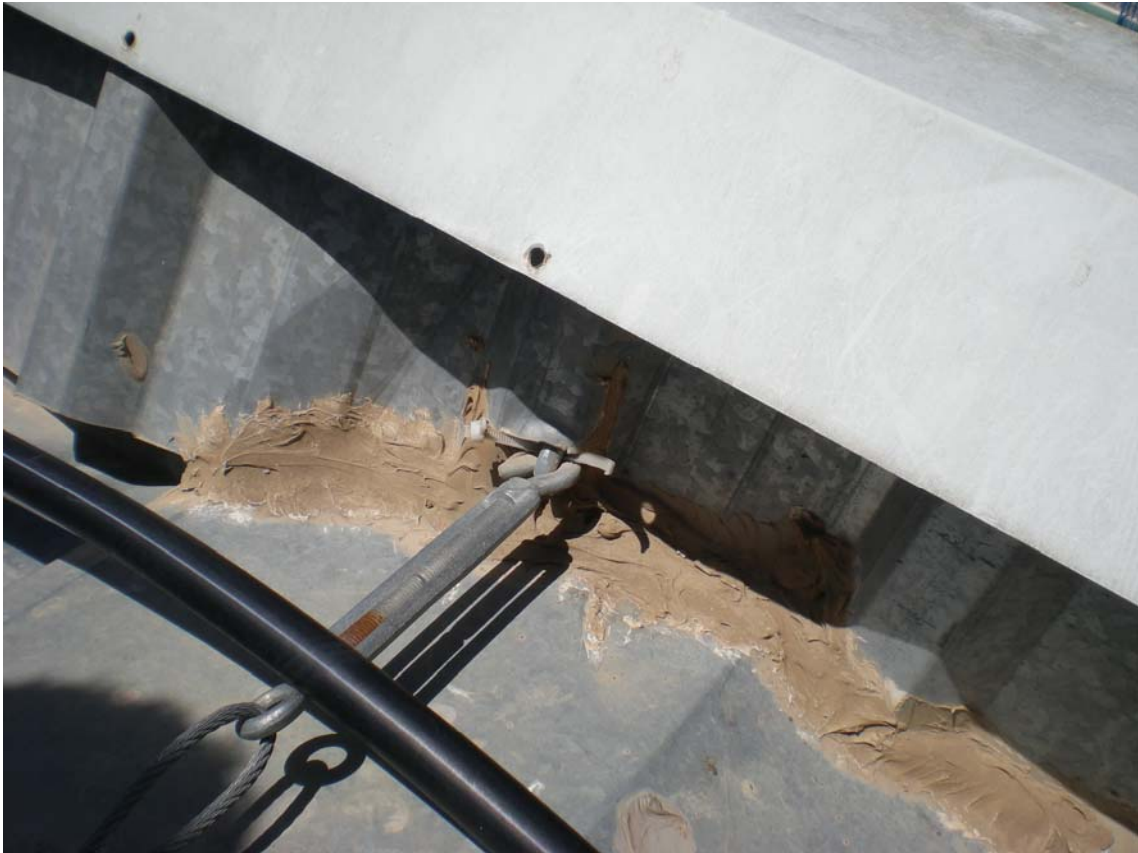
No disponían de elementos para el tensado, o bien en caso de existir, estos no eran adecuados al poseer como elemento de sujeción un gancho abierto que sujetaban a una argolla.
