机房整改案例

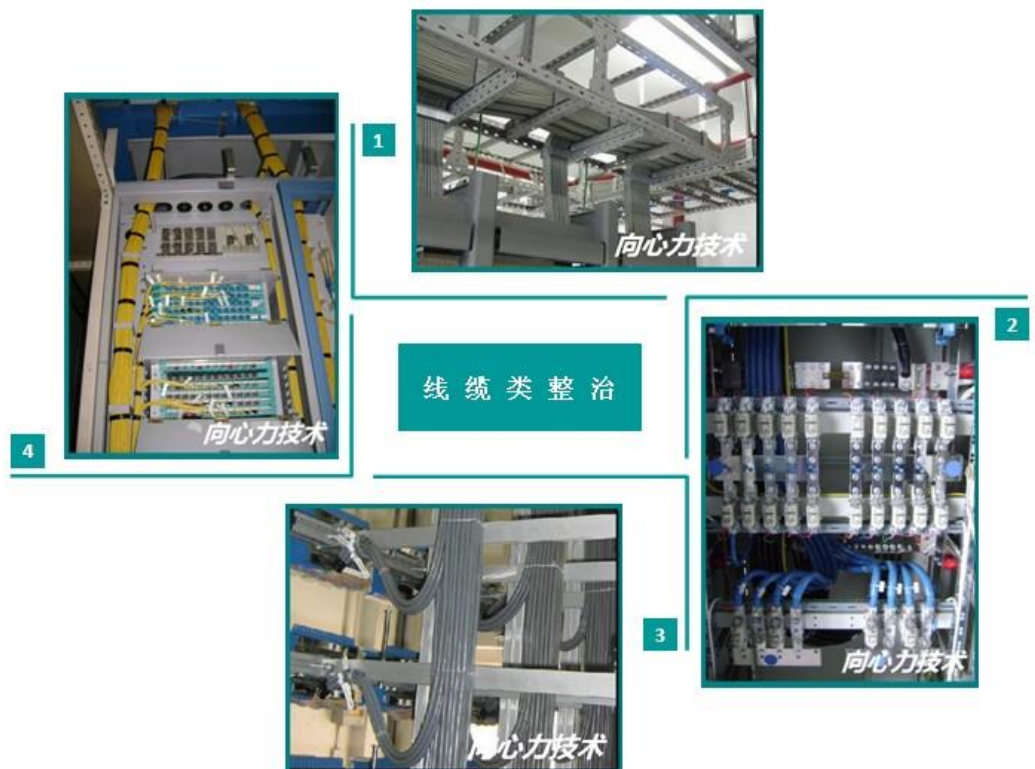
基于上述原因，特拟定整改方案，对现有状况进行优化，以满足日常维护要求及 2A 标准。对于同一楼层交换机之间 E1 电路，全在同楼进行互联接入，对于中心机房以外的互联电路采用光电结合的方式。本次机房整改涉及 2M 线缆：焊接 5016 条、拆除 246626 米、重新布放 50539 米；涉及网线 200 条，拆除 6000 米，重新布放 6000 米；涉及尾纤 562 条；拆除波纹管 800 米等。工程中公司质量部高督严格督察硬件施工，保证硬件质量规范性和标准性，工程历时 3 个月，完美交付。
