# 评估骨空腔填料的异物对人造关节面的损伤程度

2017年3月

测定硫酸钙骨空腔填料对钴铬合金假体表面的损坏情况

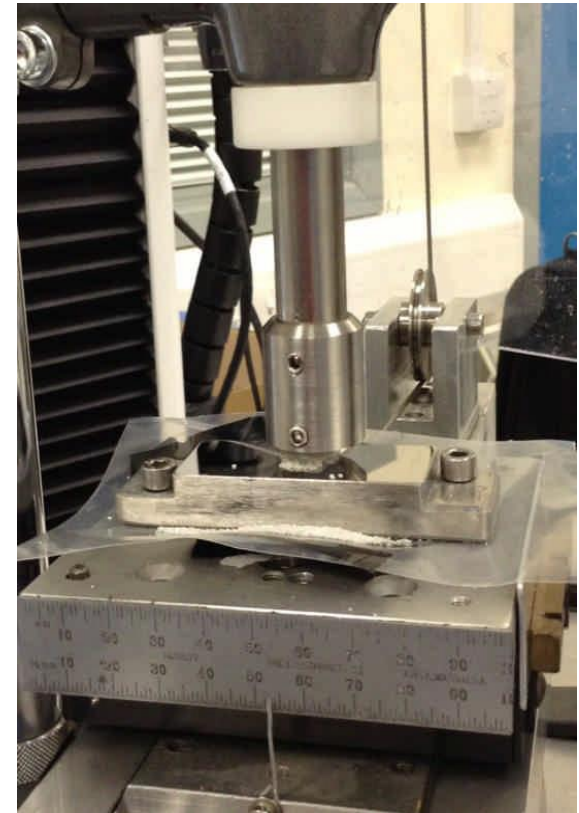
# 方法-阶段 1

模拟对钴铬 (CoCr) 板的损伤

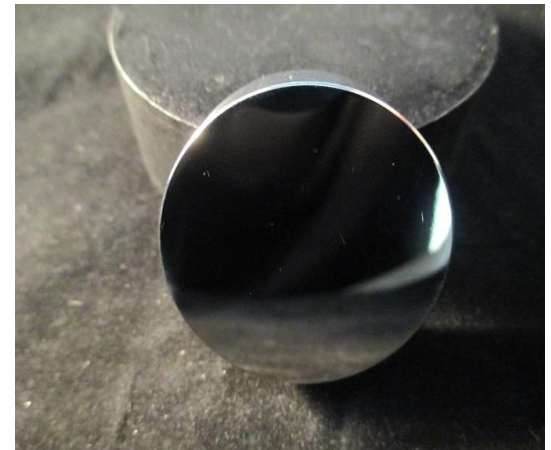
- 钴铬 (CoCr) 板首先抛光成镜面光洁度
- 把针移到含牛血清和1.5g压碎的颗粒异物的钴铬板表面上。
- 指针运动超过48万圈 (12x4万次)。

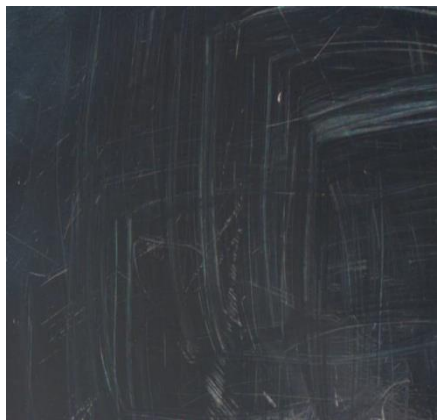
360,000 次

显微镜图, 6.5x

对照组

**STIMULAN**

同类品硫酸钙

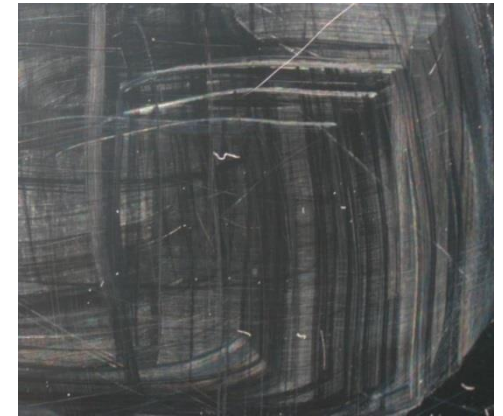
480,000 次

显微镜图, 6.5x

对照组

**STIMULAN**

同类品硫酸钙

完成了48万次循环的平均表面粗糙度

对照组	STIMULAN	竞品硫酸钙
对照组	Ra( $\mu\text{m}$ )	0.03	0.03	0.03
	Rz( $\mu\text{m}$ )	0.38	0.50	0.53
	Rq( $\mu\text{m}$ )	0.03	0.04	0.04
磨损组	Ra( $\mu\text{m}$ )	0.03	0.04	0.05
	Rz( $\mu\text{m}$ )	0.60	0.68	0.83
	Rq( $\mu\text{m}$ )	0.05	0.06	0.08

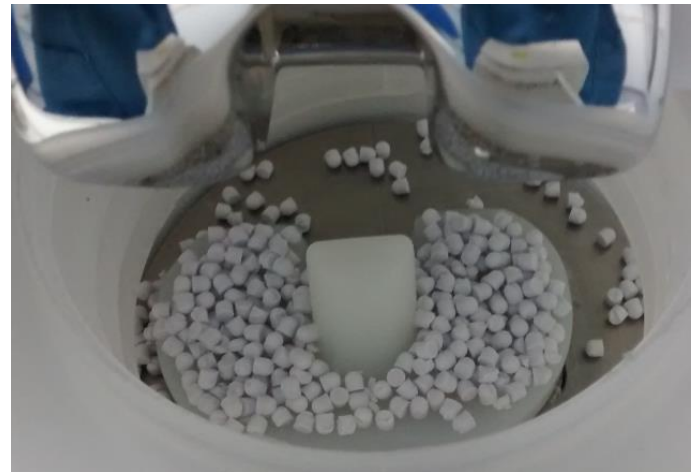
将5cc的STIMULAN颗粒放置在模具内—然后尝试60个循环，在干的环境下模拟膝关节运动来制造破坏假体表面。

5cc 颗粒  
(3mm 直径)

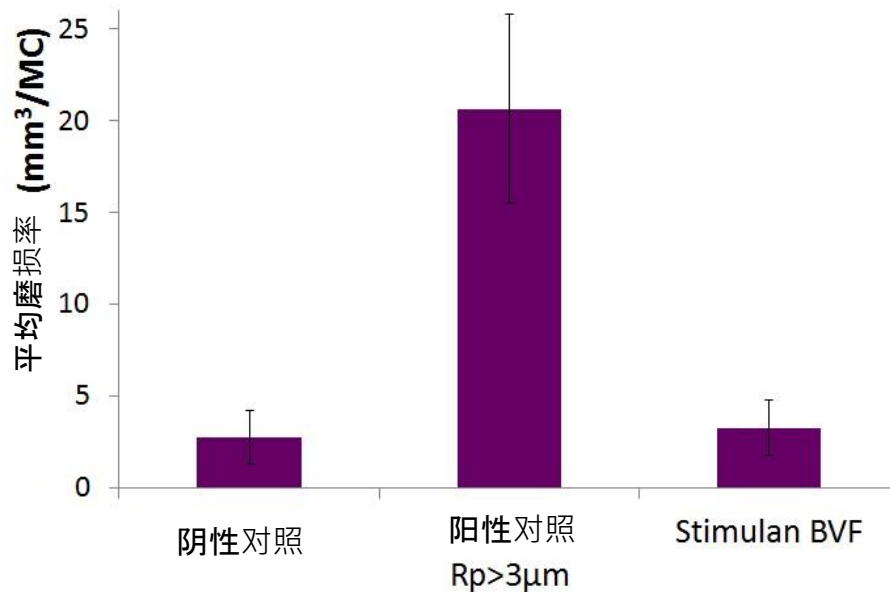
- 阴性对照组和STIMULAN测试组的胫骨端的超高分子聚乙烯表面磨损率无显著性差异。
- 阳性对照中胫骨端的表面磨损率明显增加。

超过300万次的循环后，测出胫骨端超高分子聚乙烯假体表面的平均磨损率。
