项目名称：DS长春红旗平台异响合格率提升

产线/设备名称代码：Gen 1.7

单元/部门:传动件 质量部

# 项目定义：Define

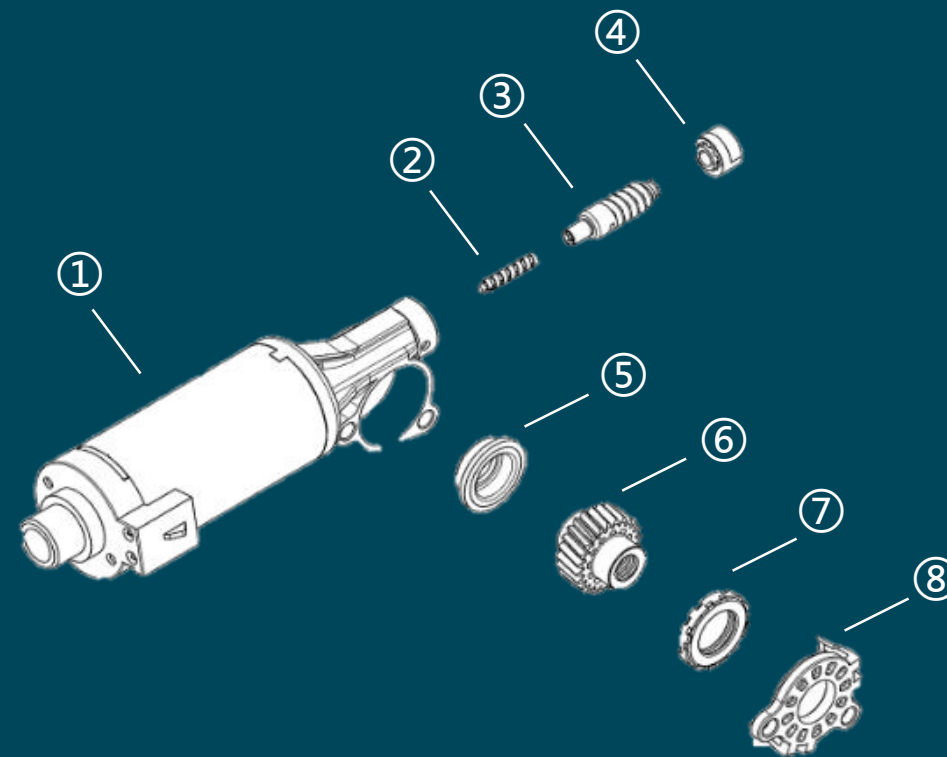
产品结构组成如下：

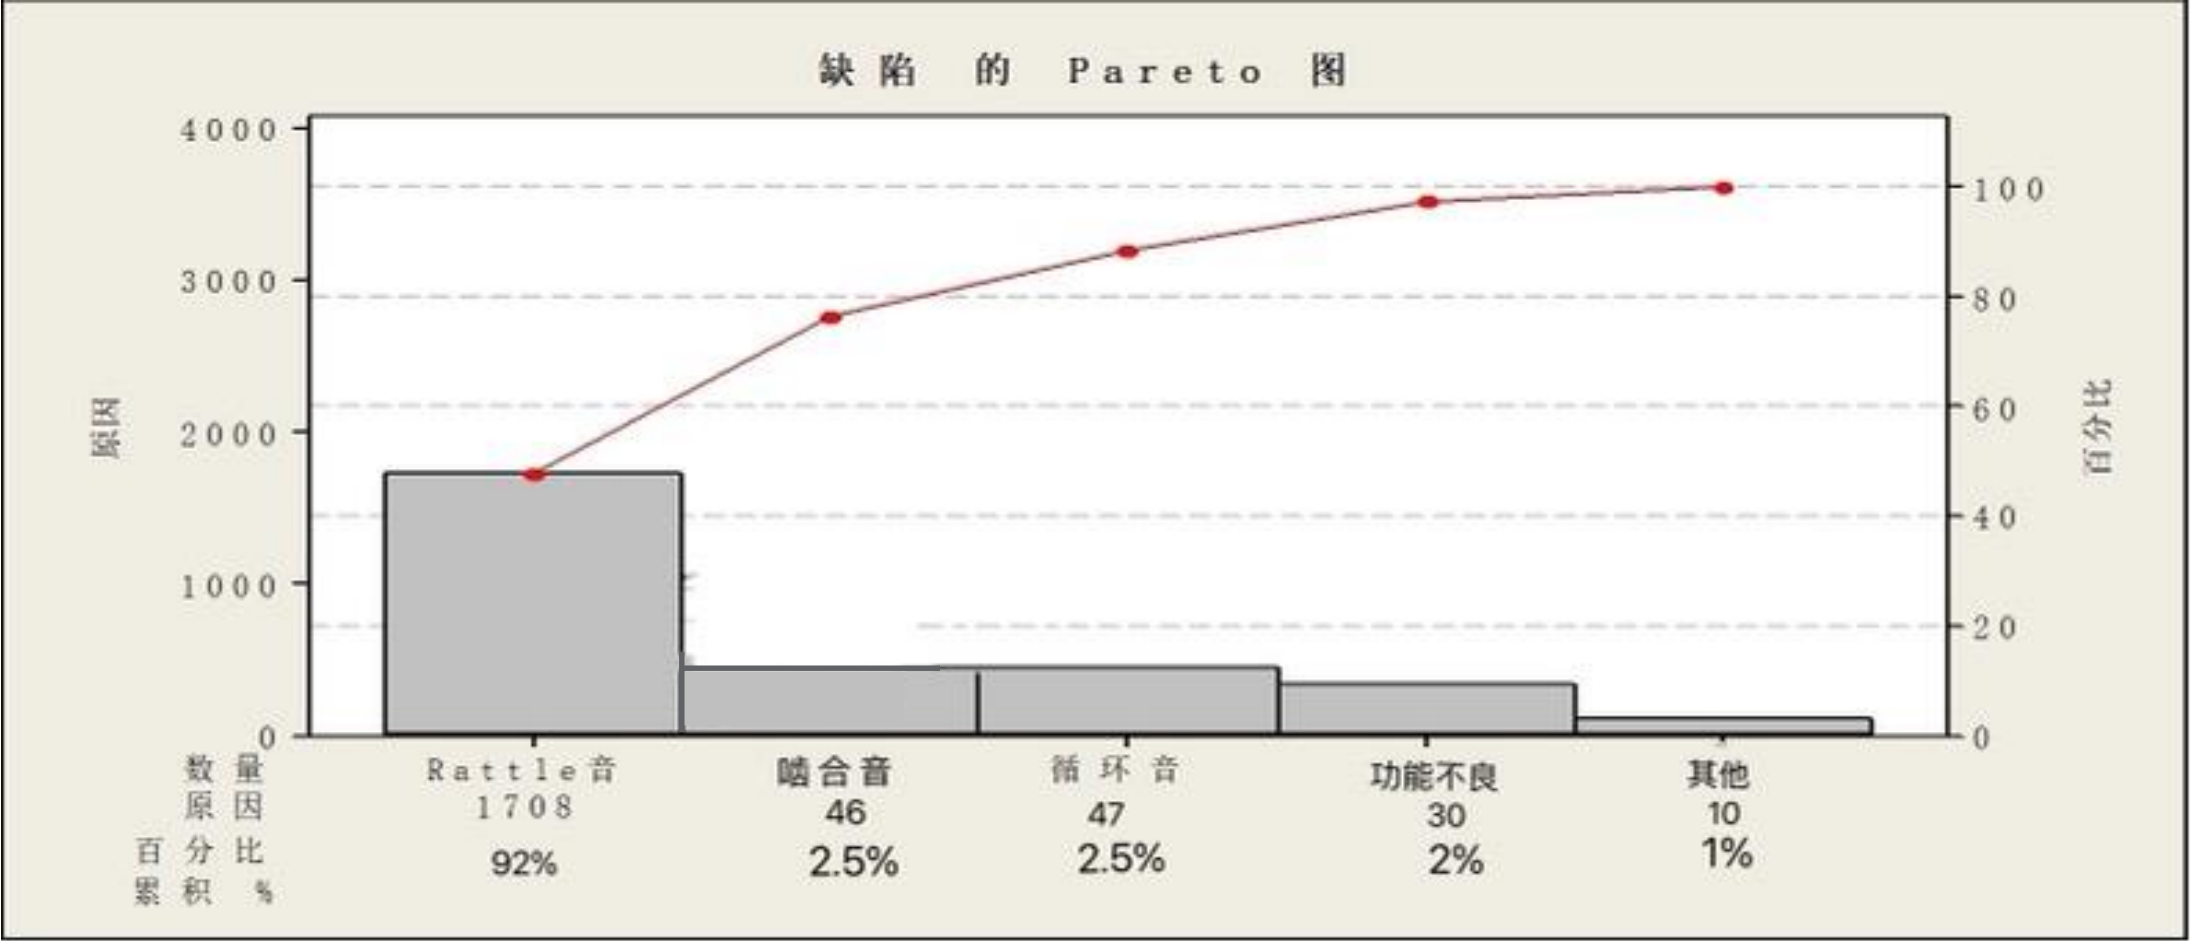
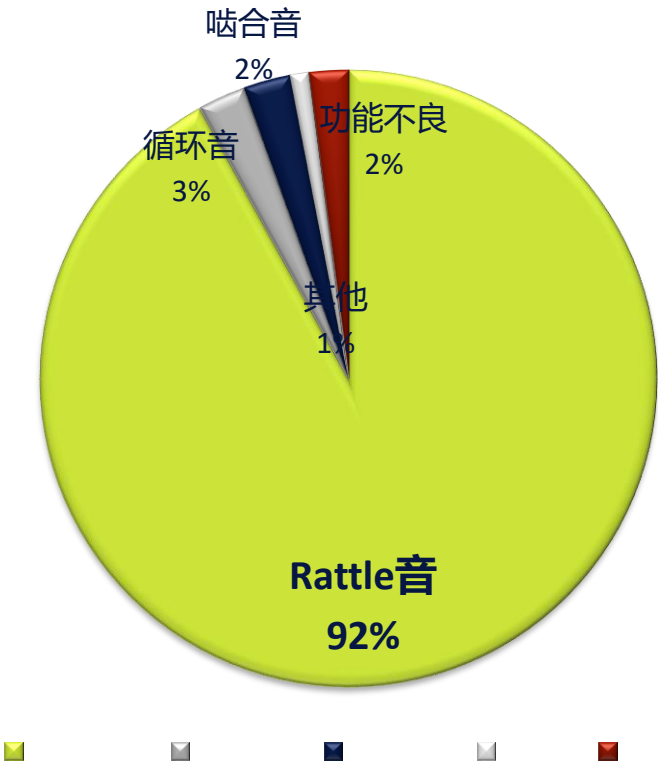
根据Pareto图分析骨架端NG得出，针对Rattle音进行改进

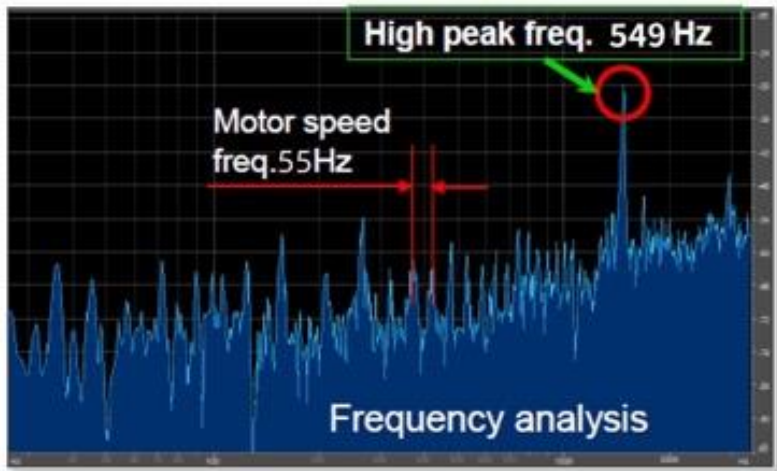
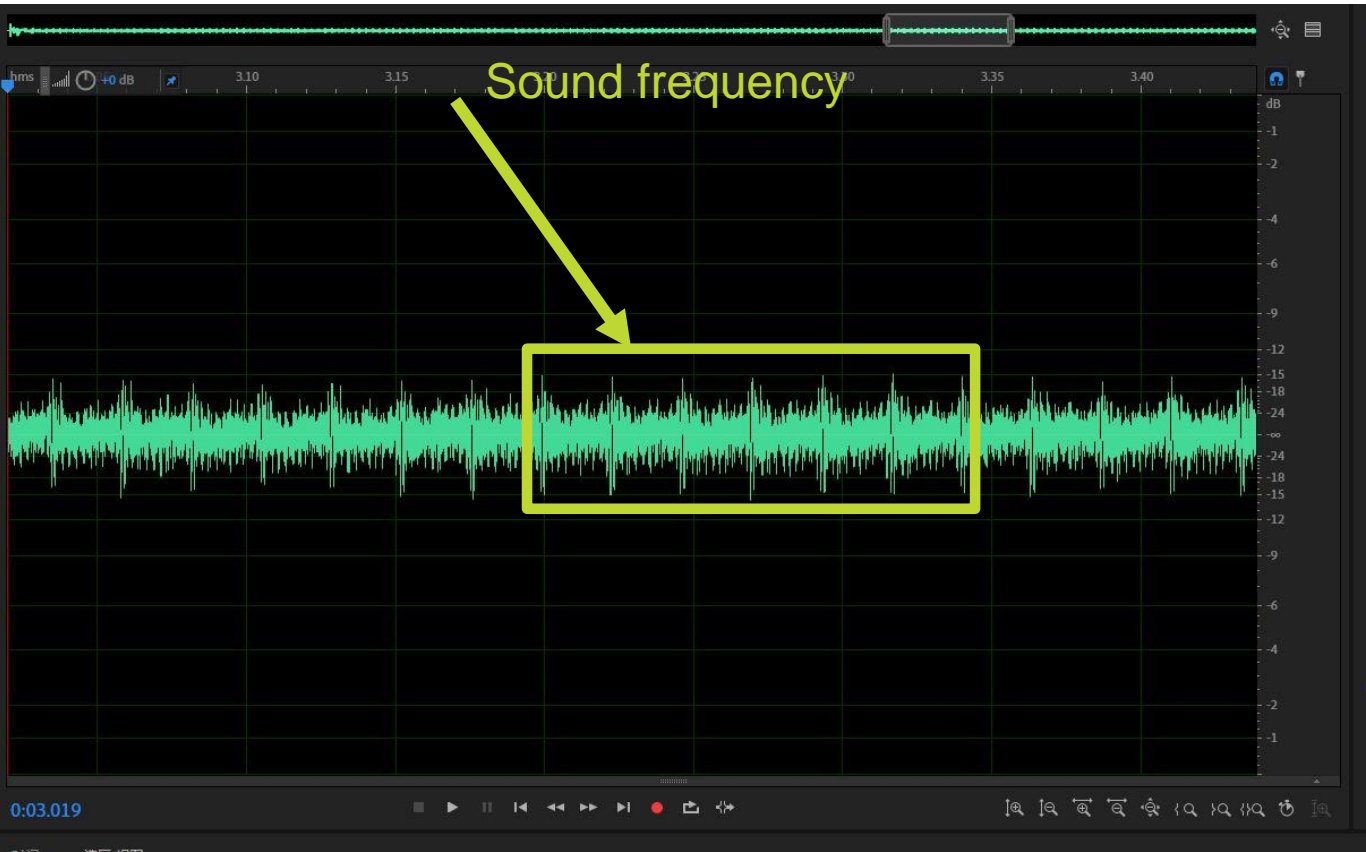
- Motor
  - ✓ Fundamental frequency of motor speed
$$f_s = \frac{n}{60}$$
  - ✓ Characteristic freq.
    - ✓ Commutator freq.
    - ✓ Cogging torque freq.
    - ✓ Current ripple freq.
    - ✓ Radial force ripple freq.
    - ✓ To be dug...
$$f_c = \frac{n}{60} \cdot \frac{2p}{GCD(N_s, 2p)} \cdot N_s$$
$$f_{harmonic} = k \cdot \frac{n}{60} \cdot \frac{2p}{GCD(N_s, 2p)} \cdot N_s$$
$$k, \frac{1}{2}, 1, 2, 3, \dots$$

1.根据时域图确定电机的Rattle异响频率:

$$7 \div 0.128 = 54.69 \text{ Hz}$$

2.根据频谱确认马达的固有频率为549HZ

3.DS 方正电机马达为2极10槽, 马达转速为:

$$n = f_c \times 60 \times GCD(N_s, 2P) / 2p \times N_s$$

$$n = 3294 \text{ RPM}$$

电机转动频率为: 54.9HZ

结论: 异响频率与马达转动频率一致, Rattle 异响来自于马达

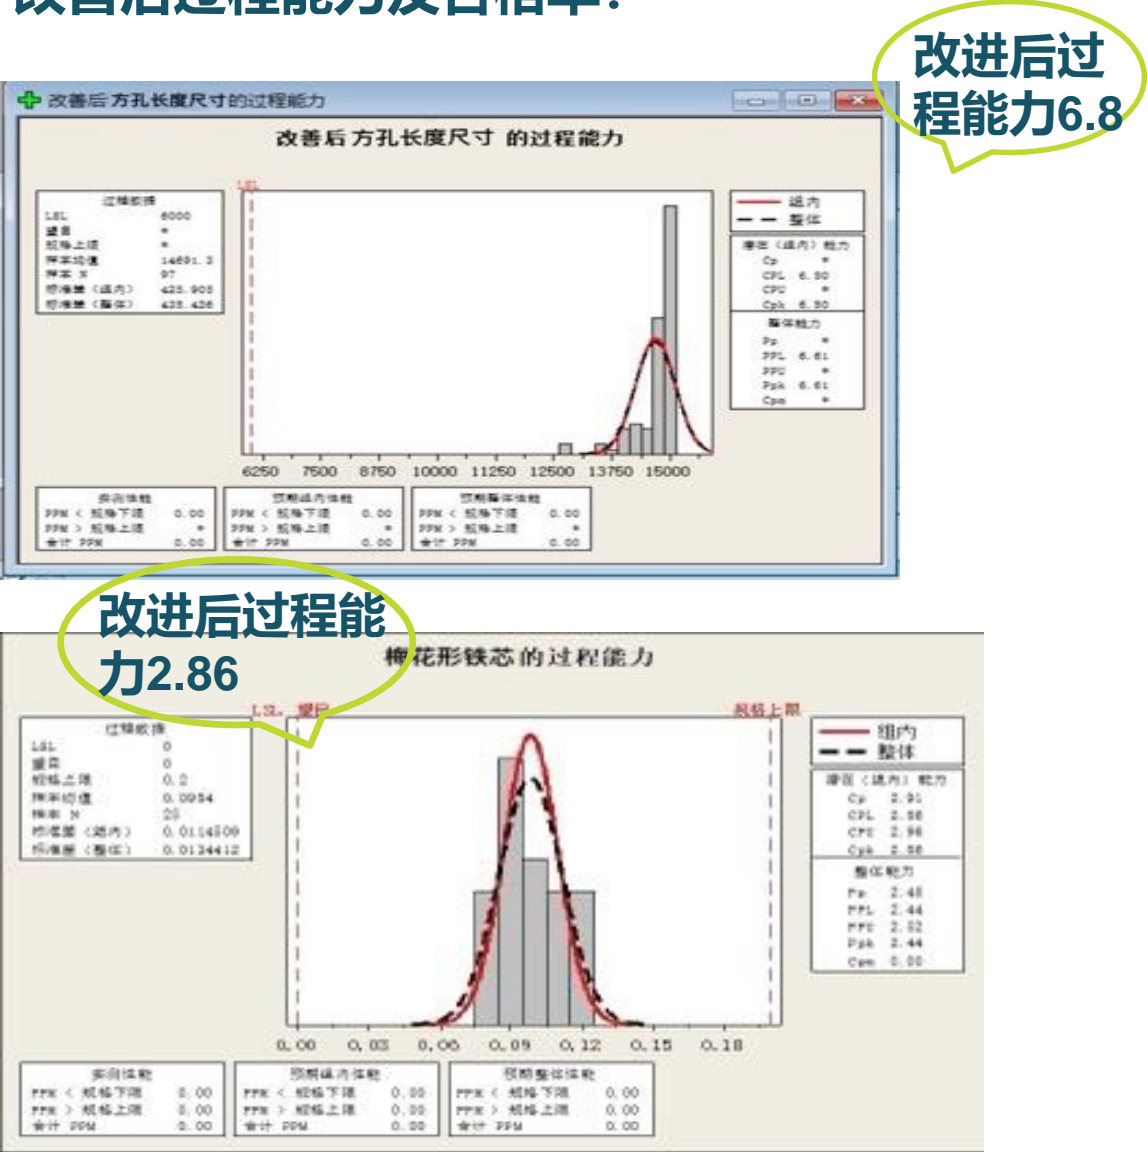
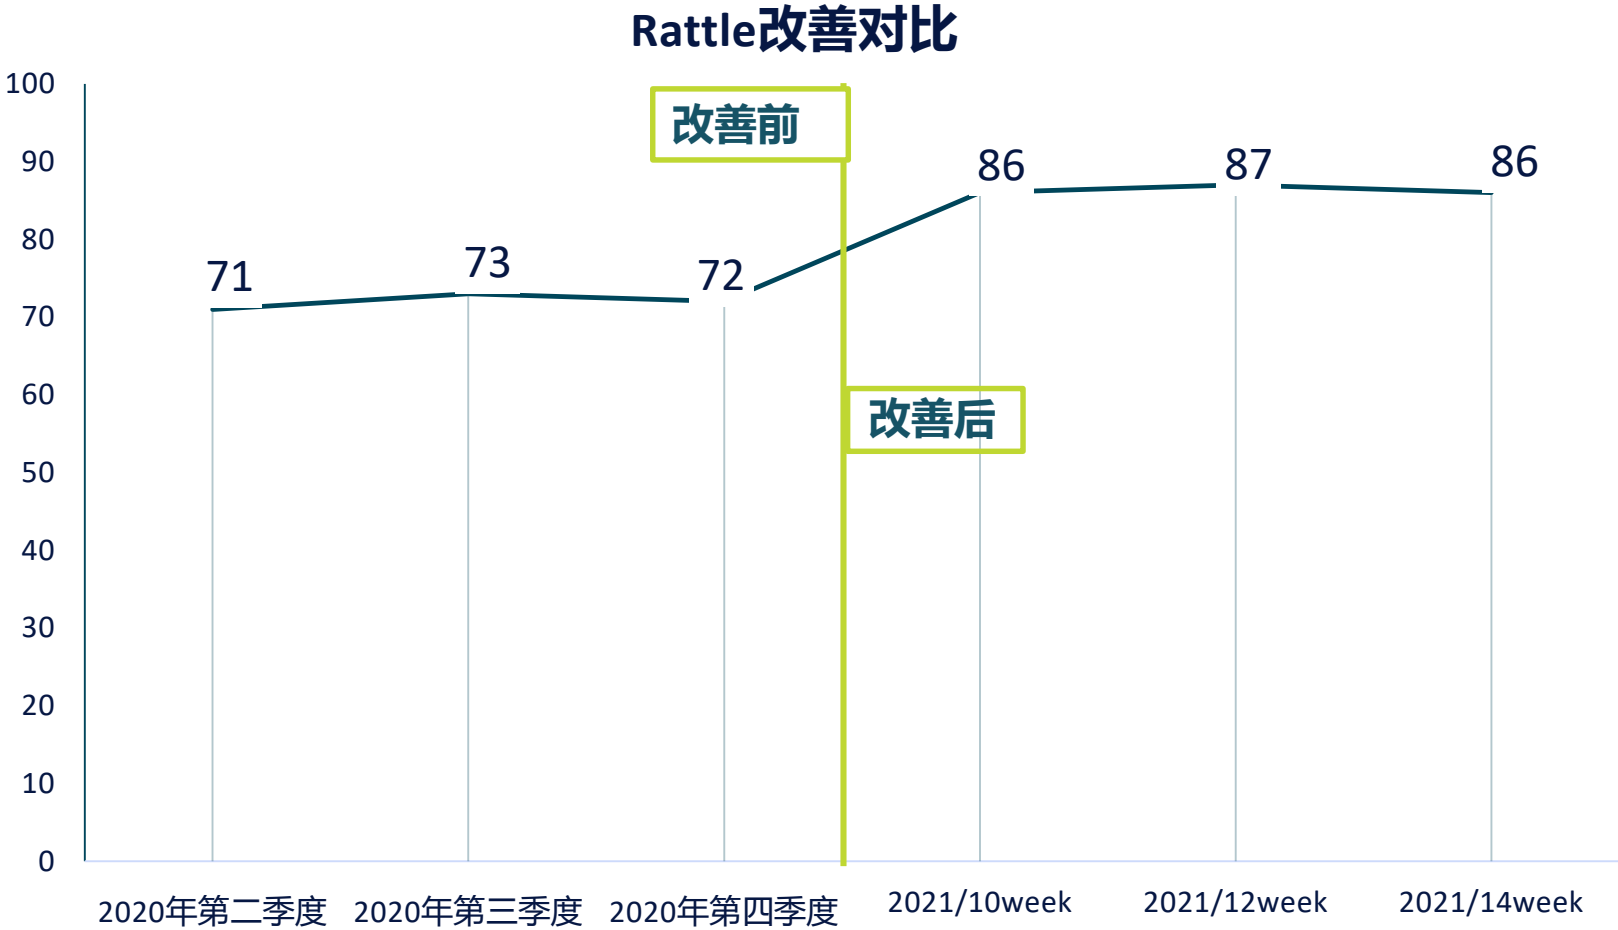
零件改善后过程能力及合格率：

尺寸改善后，零件过程能力稳定，客户端合格率从70%提升至86%

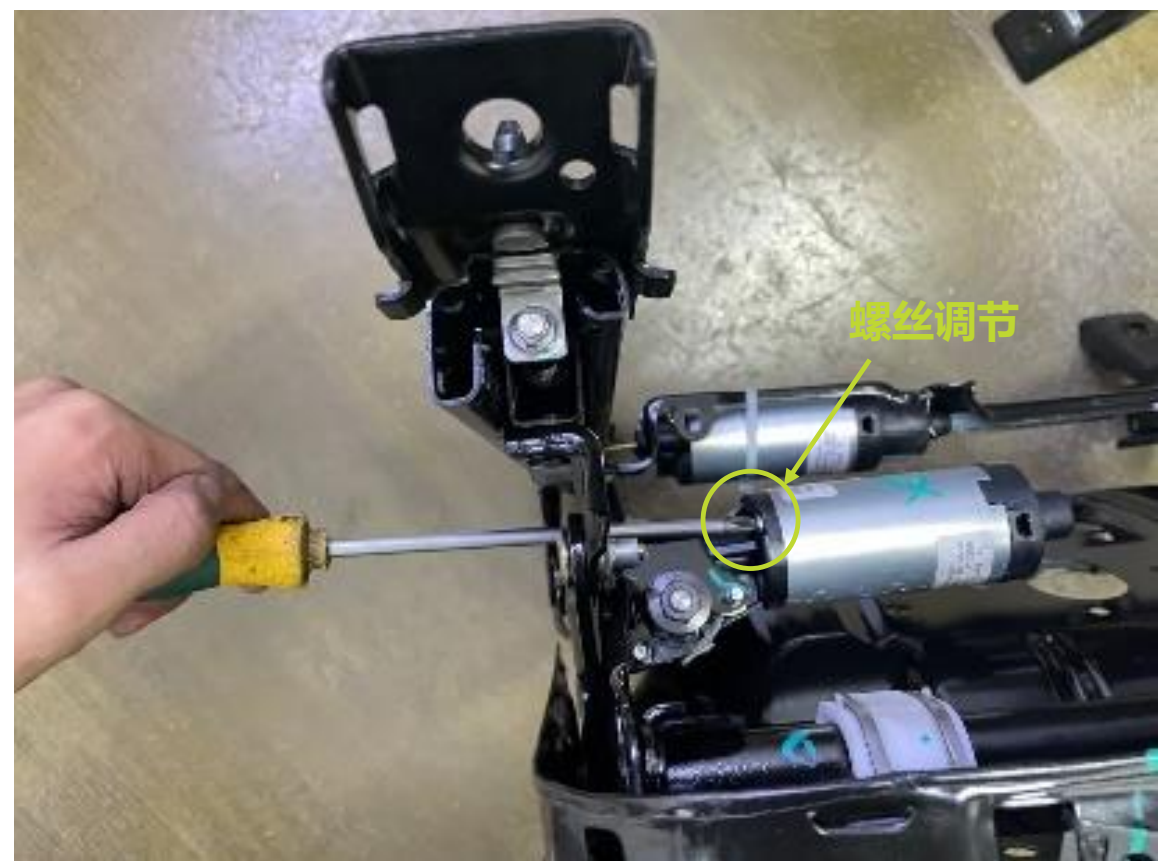
## 骨架端改善方法:

功能测试异响时, 将电机与Hosing连接螺丝 (靠法兰螺母端) 在骨架端顺时针拧紧1/4-1/2圈

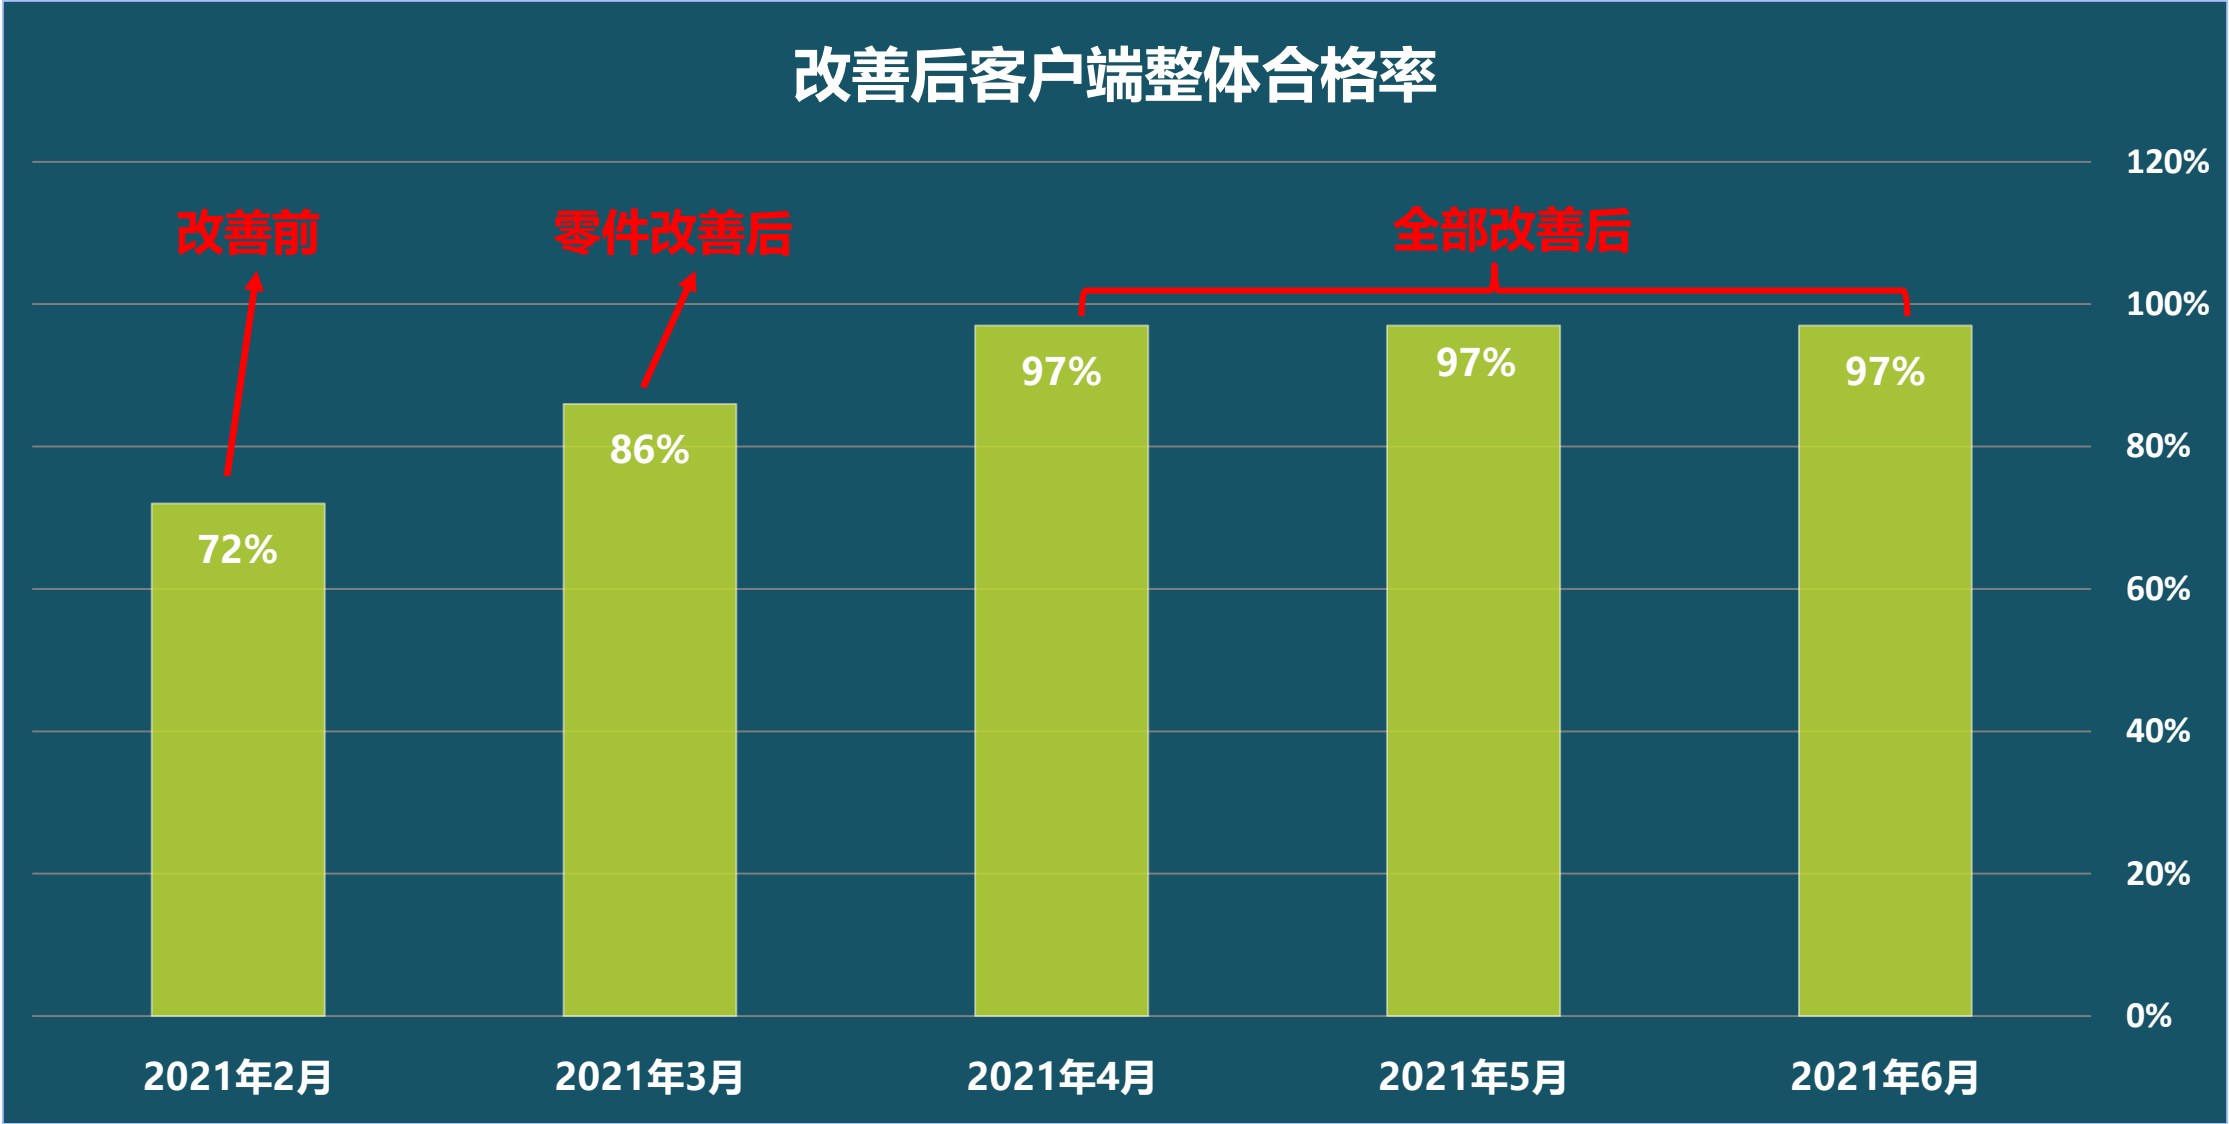
改善后总体合格率：

结论：整体改善后客户端合格率提升至97%
